路面補修工事における水路の補修について

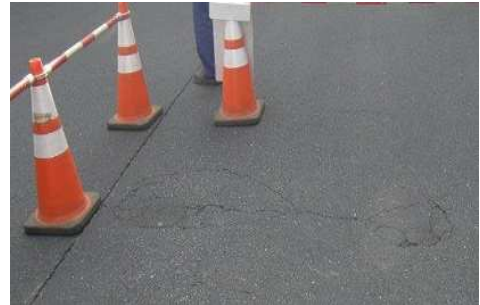
昨年度、府中市内の鎌倉街道(主18号)の路面補修工事の着手に先立ち、工区監督員が現場を確認したところ、車道舗装の一部箇所に他とは様子の異なる亀甲状のひび割れ(写真-1)を発見し違和感を覚えた。路面下の空洞等を疑いながら資料を調査したところ、原因がひびわれの直下にある敷鉄板とボックスカルバート形式の横断水路の破損にあるらしいことを突き止めた。今回、その対策を施したうえで路面補修工事を完了させることができたので、その経過を事例として報告する。

写真-1 ひびわれ状況

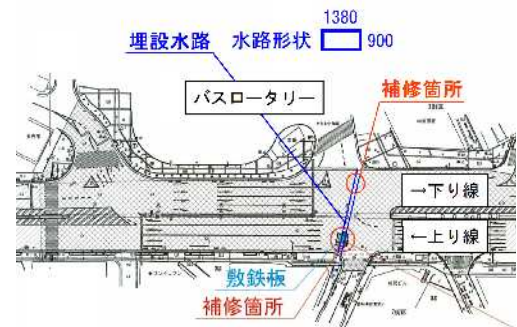
今回の現場においては、既存の埋設水路調査委託成果をもとに、路面上に現れている亀甲状のひび割れは、暗渠化された横断用水路の損壊が進んだことにより広がったものと推測した。既に路面補修工事が契約となっていたため、受注者と協議し、暗渠の直上の舗装劣化状況から、損傷が疑われる2か所(上下線一か所ずつ)の試掘を行わせたところ、どちらの箇所にも暗渠躯体の損傷があることが判明した(図-1)。

図-1 水路補修箇所

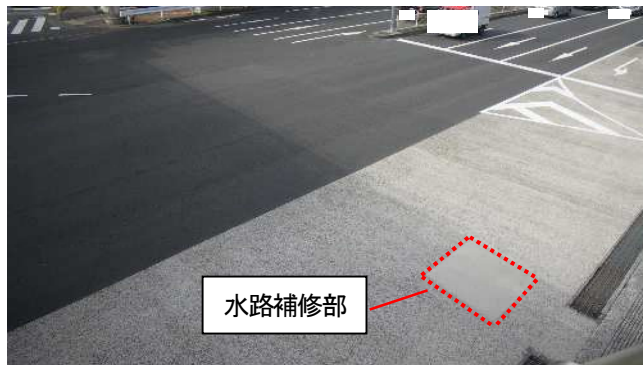
試掘したところ、地表から6～11 cm程度のごく浅い位置に、アスファルト舗装版に食い込む形で暗渠の躯体が設置されており、躯体のコンクリートと鉄筋には、過去の切削工事の際にできたと思われる、削られたような損傷があることがわかった。補修方法の検討に当っては、一部削られた鉄筋の応力上の評価が難しいことから、現在の躯体の上に新たに鉄筋を配筋し、さらコンクリートを増し打ちすることとした。

写真-2 水路補修部を含む半たわみ舗装竣工状況

しかし、そのままでは躯体の上にかかるアスファルト舗装厚がさらに薄くなり、表層アスファルトの剥離や、今後の路上工事による損壊を受ける恐れがあった。このため、コンクリートを躯体が舗装に露出するまで打ち増し、横断水路の躯体の存在が路上から判別できるような構造とした。さらに、コンクリート構造物とアスファルト舗装とでは、轍による変状の仕方が大きく異なり、このままでは境界部分で段差が発生することが予想される。このことは、将来の道路振動や、水

路躯体の破損につながることで、本線に接している駅前バスロータリー一部が半たわみ舗装となっていることから、露出した水路躯体の周囲に半たわみ舗装を施工する工夫を行った(写真-2)。埋設深さの浅い構造物の補修に際しては、このような補修方法も有効であると考える。

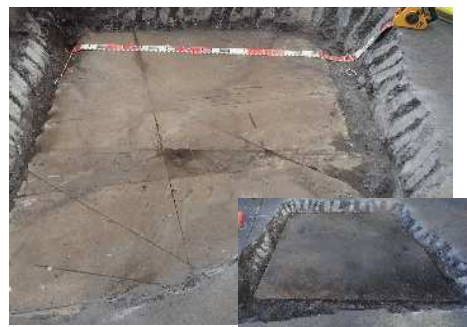
当初から亀甲状のひび割れを発見していた上り線側では、水路の上に敷鉄板が埋設されており破損の程度がさらに大きく、躯体が舗装切断カッターによって切断され、その後さらに繰り返し輪荷重を受けたことによる破損が広がっていた(写真-3)。

写真-3 水路躯体状況及び敷鉄板

道路構造物にこのような損傷があった場合、通常は原因者を突き止め補修させることになるが、現状の埋設物のラインには、原因となるような占用物がなく、また、位置から考えても部打ちによる路面補修を行った際の切断ラインとも思われなかったことから、今回の路面補修工事のなかで補修を行うこととした。破損の程度が大きかったことから、暗渠躯体の壁厚や配筋が確認できたため、上り線側はほぼ現況の断面で復旧することができた。

上り線側については、アスファルト舗装の最小被りが10 cm程度確保でき、舗装切削工事による損傷を受ける恐れが少ないことと、下り線側で水路躯体を露出させたことで、横断水路の位置を容易に確認できることから、躯体を舗装面に露出させるまでさらにコンクリートを増し打ちすることはしなかった。
