# 関戸橋工事における硬質地盤との闘い

## 1. 関戸橋架け替え事業

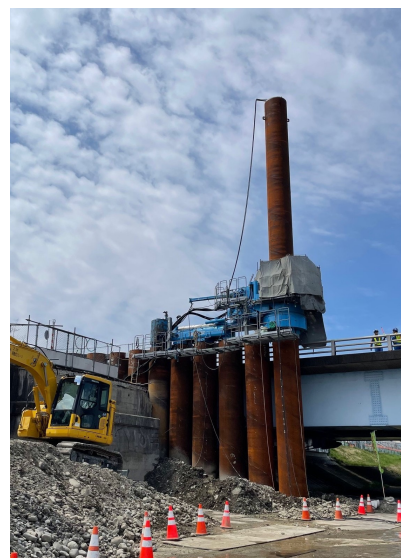
写真-1 鋼管杭圧入状況

まずは、鋼管杭の日当たり施工量が伸びない原因の分析を行った。圧入に時間がかかっている層は、玉石混じりの砂礫層であり、設計段階で行ったボーリング調査結果に比べて、現地盤では大きい玉石が多く混入しており、中には

50 cmを超える玉石も確認された。一番の原因が玉石であることが分かり、現在の施工機械で良いのか、補助工法はないのか、受注者、下請け会社、機械メーカー等と協議を重ね、施工方法の検討を行った。
