# 環状七号線地下広域調節池工事 困難を克服して掘進開始

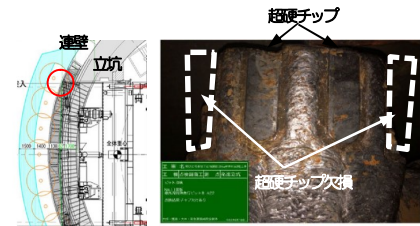
図-6 点検位置 写真-4 最外周ビット損傷状況

対策を完了させ、令和3年2月に切削を再開した。シールドマシンの最外周部が地山に出るところで掘進を停止し最後の点検を行った（図-6）。この点検でビットの脱落はなかったが、最外周にあるビット 32 個中、20 個で端部の超硬チップ2枚の全損が確認された（写真－4）。

ビットを耐力アップした効果によりビットの脱落はなかったが、超硬チップは非常に硬く摩擦には強いが衝撃には弱いという特性があり、鉄筋との衝突による欠損は免れなかったと考えられる。そこで、今回の欠損の実績から残りの地下連続壁を切削した場合の欠損量をシミュレーションし、5.4 km掘進した場合のビットの摩耗量を算定した結果、通常よりもビットが密に配置されていることから、計算上ではこのままでも到達立坑まで掘進できる可能性はあった。

このことについて有識者から意見聴取した際、さらにこれまで以上に欠損が進む可能性もあることから、万一途中で掘進不可能となった場合について検討すべきという意見があった。検討の結果、目白通りでは掘削位置上部にある大型の埋設物が支障となり、地上からのビット交換が困難であることから、掘進の確実性を第一に考え、立坑切削完了後に必要なビットを交換する方針を固めた。
