3. 関東大震災における東京市道路局試験所の被害調査について

Damage investigation of Great Kanto Earthquake by Tokyo city Road Bureau Laboratory

技術支援課 時吉 賢、○小作 好明

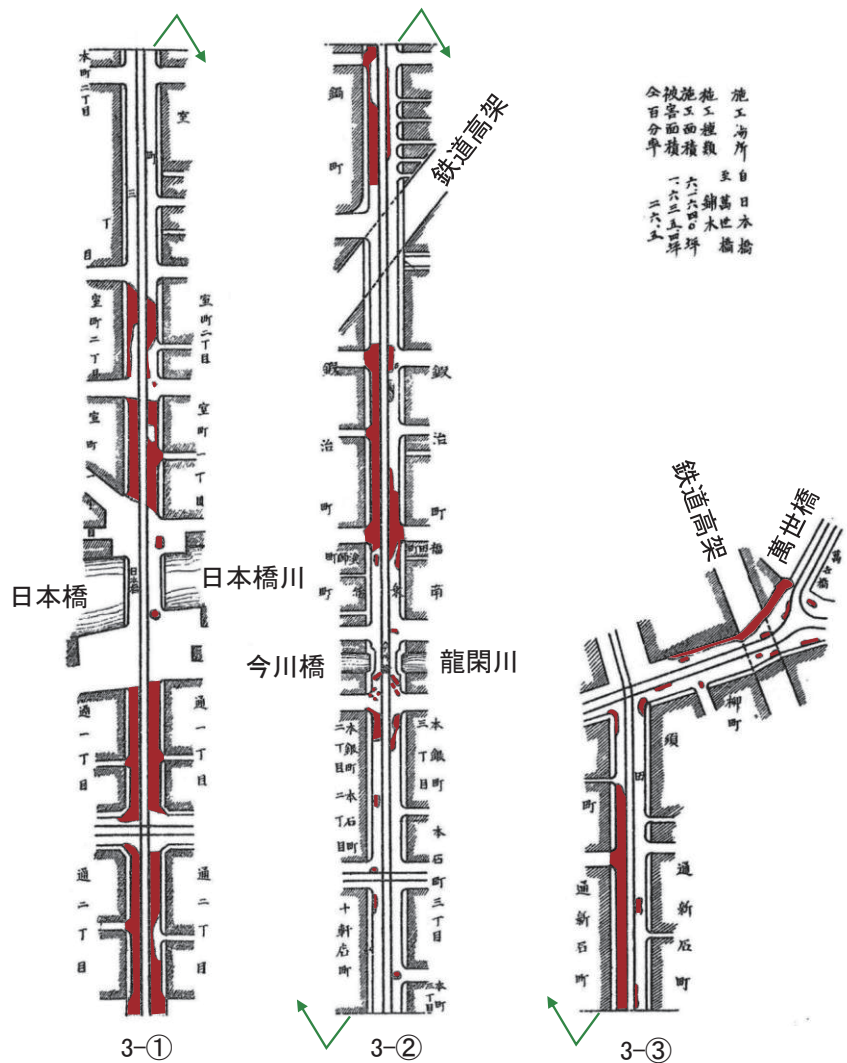
図-5 「附図第六図」(舗木の火災被害)

「大正十二年度 道路試験報告書」の巻末には、関係する附図が添付されている。そのうち、道路の火災被害に関する附図の一例を図-3、図-4、図-5 に示す。この附図を見ると道路両側に火災被害が多く、道路中央部では少ない傾向にある。

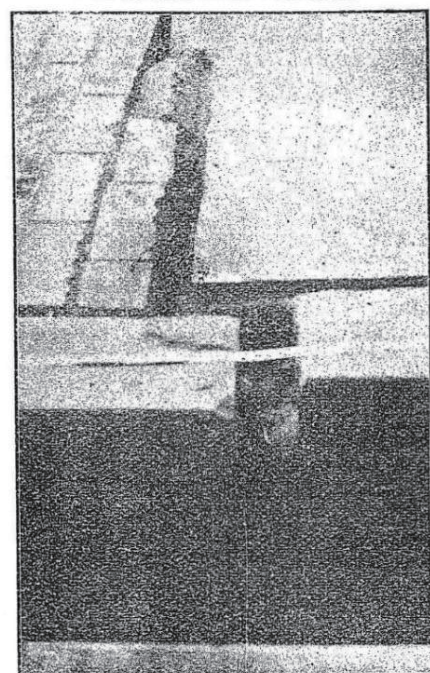
震災當時（とうじ）の實驗者（じっけんしゃ）の談に依（よ）れば龜裂部（きれつぶ）より著しく噴水し路面に溢流（いつりゅう）せりと云（い）ふ。

本道路線地域は埋立地にして明治四十一年の埋立にかゝり地質極めて軟弱なり。

當（とう）路線に於ける被害が他の路線に比し比較的著しかりしは當地域が新しき埋立地なること並（ならびに）に其の交通も他の路線に於けるが如（ごと）く頻繁ならず。且其一端は近く海に面せるに依（よ）り其被害は主として地盤の移動陥没に基因するものと認めらる。

芝浦煉瓦舗道龜裂實況

写真-1 煉瓦舗装の液化化による被害

大正期には、煉瓦舗装がほとんどなく、関東大震災の当時、東京市には煉瓦舗装が芝浦日之出町にしかなかったようである。また、震災時の話として、亀裂部から著しく噴水して路面に流れたという証言があり、当時、液状化という用語はなかったが、新しい埋立地の液状化が原因で亀裂陥没していることを推定している。液状化という言葉はなくとも、その現象については大正期には既に認識されていたようである。

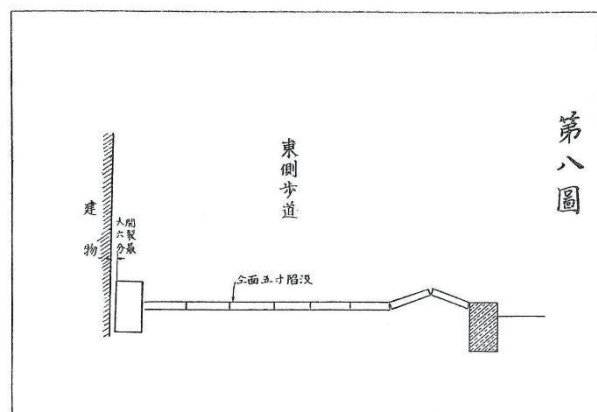
図-13 歩道の被害

歩道面の移動及陥没は主として丸の内に於て見らるゝが如(ごと)き近代大建築物(多く地下室を有するもの)の周囲(しゅうい)に於て多く神田其他に於けるが如く一般木造建築に接する歩道に於ては殆(ほとんど)ど其(その)形跡を認めず右に徴する歩道の横の移動は明かに地下構造物の動揺に依り押し寄せられたるものと推斷せられ、且又歩道面の陥没は地下築造物築造後に於ける附近の跡埋め不充分なりしに因るものと考へらる。

と記述しており、歩道面の移動及陥没は、大きな建物(多くは地下室を有するもの)の周囲にある歩道に多く、一般木造建築に接する歩道では形跡がないことか

ら、地下構造物の動揺による押し寄せが推測され、歩道面の陥没は、地下構造物築造後の埋め戻しが不十分だったためではないかとしている。
