施工状況写真(令和 5年 10月 1日～ 撮影)

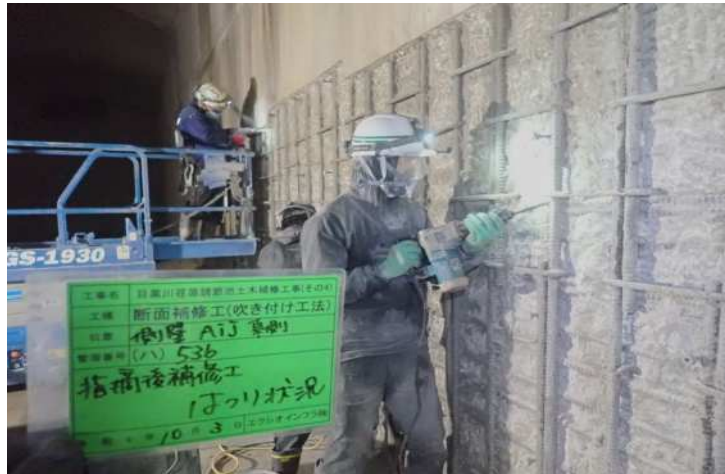
①断面修復工(ハツリ状況)

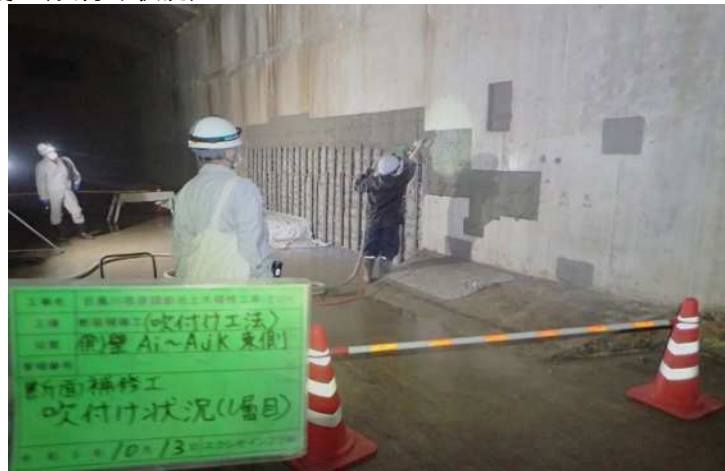
②断面修復工(吹付け状況)

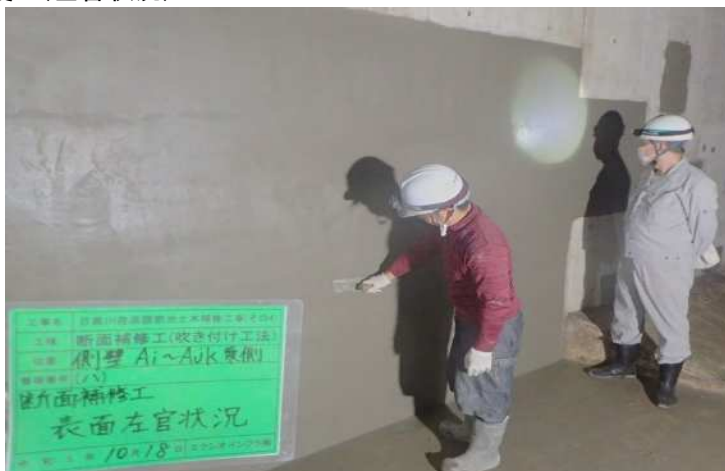
③断面修復工(左官状況)

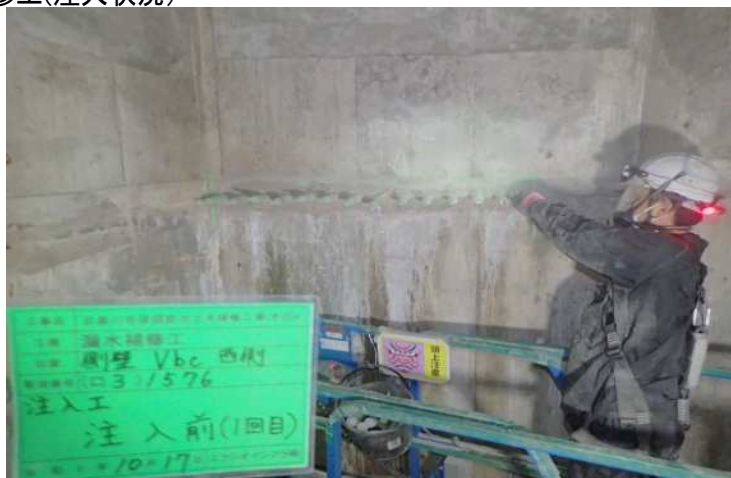
④漏水補修工(注入状況)

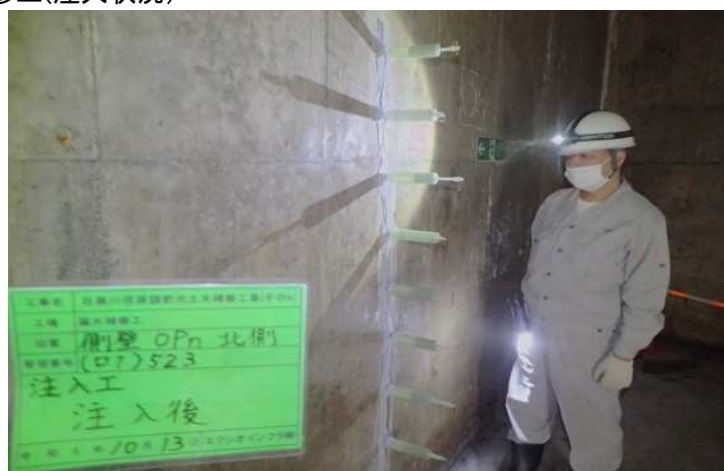
⑤漏水補修工(注入状況)
