中杉通りケヤキ並木 News Letter No.1

2011.5発行

発行者 中杉通りケヤキ並木連絡会
連絡先 東京都第三建設事務所 補修課街路樹係
TEL 03-3387-5384 FAX 03-3387-9180

"ケヤキのトンネル" を50年後も守り育てるために

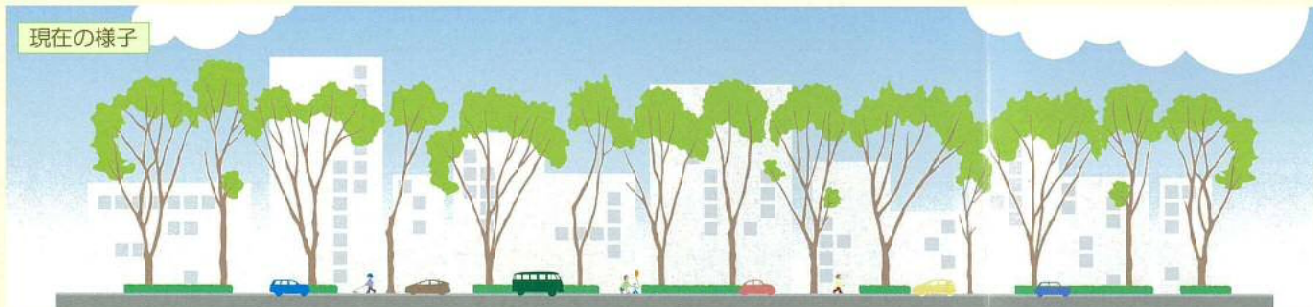
現在の様子

- ケヤキとケヤキの間隔が狭く、樹木同士が競り合い、弱った木が見られます。健全に育てて行くためには、十分な間隔が必要です。
- 多くのケヤキは、樹冠が大きくなりすぎ、樹形全体のバランスが悪い状態です。適切な剪定により、乱れた樹形を整えることが必要です。
- 根の成長により、歩道を盛り上げるなどの問題も見られます。安全に歩道を利用できるようにすることが必要です。

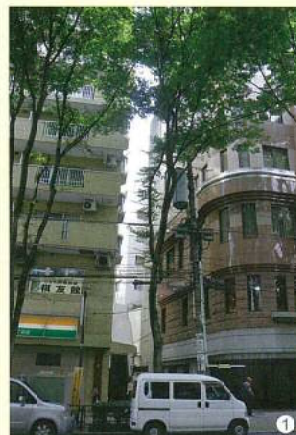
- ① 日が当らず成長の悪いケヤキ
- ② 枯れたやや大きな枝
- ③ 車との接触による痕跡
- ④ 根元が腐りキノコ（菌類）が発生
- ⑤ 樹冠が大きくなりすぎて、バランスの悪い樹形
- ⑥ 根茎による歩道の盛り上がり
