【件名】	清澄排水機場耐震補強工事に伴う建築工事	【事務所名】	江東治水事務所

【工事場所】	東京都江東区清澄一丁目地内	【受注者名】	株式会社 ノエマエンジニアリング	
【工期】	平成28年8月8日から平成30年2月28日まで	【主たる技術者名】	監理技術者 利光 信二

清澄排水機場耐震事業のうち、建築建屋の耐震・耐水工事

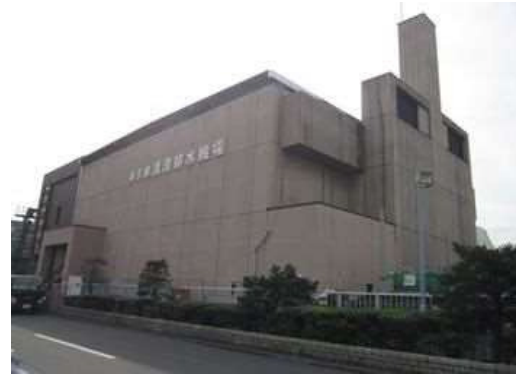
施工前

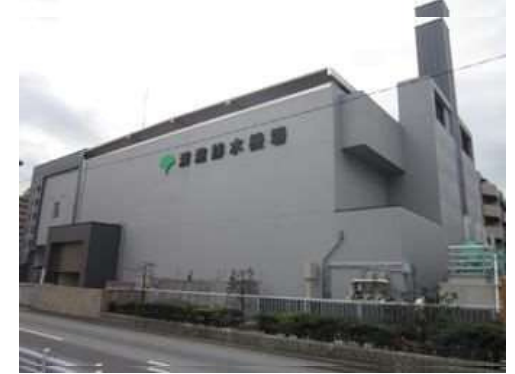
施工後
