野川河床整備に関する川づくり説明会

【平成30年度野川河床整備工事の内容について】

平成30年9月19日（水）

東京都第二建設事務所

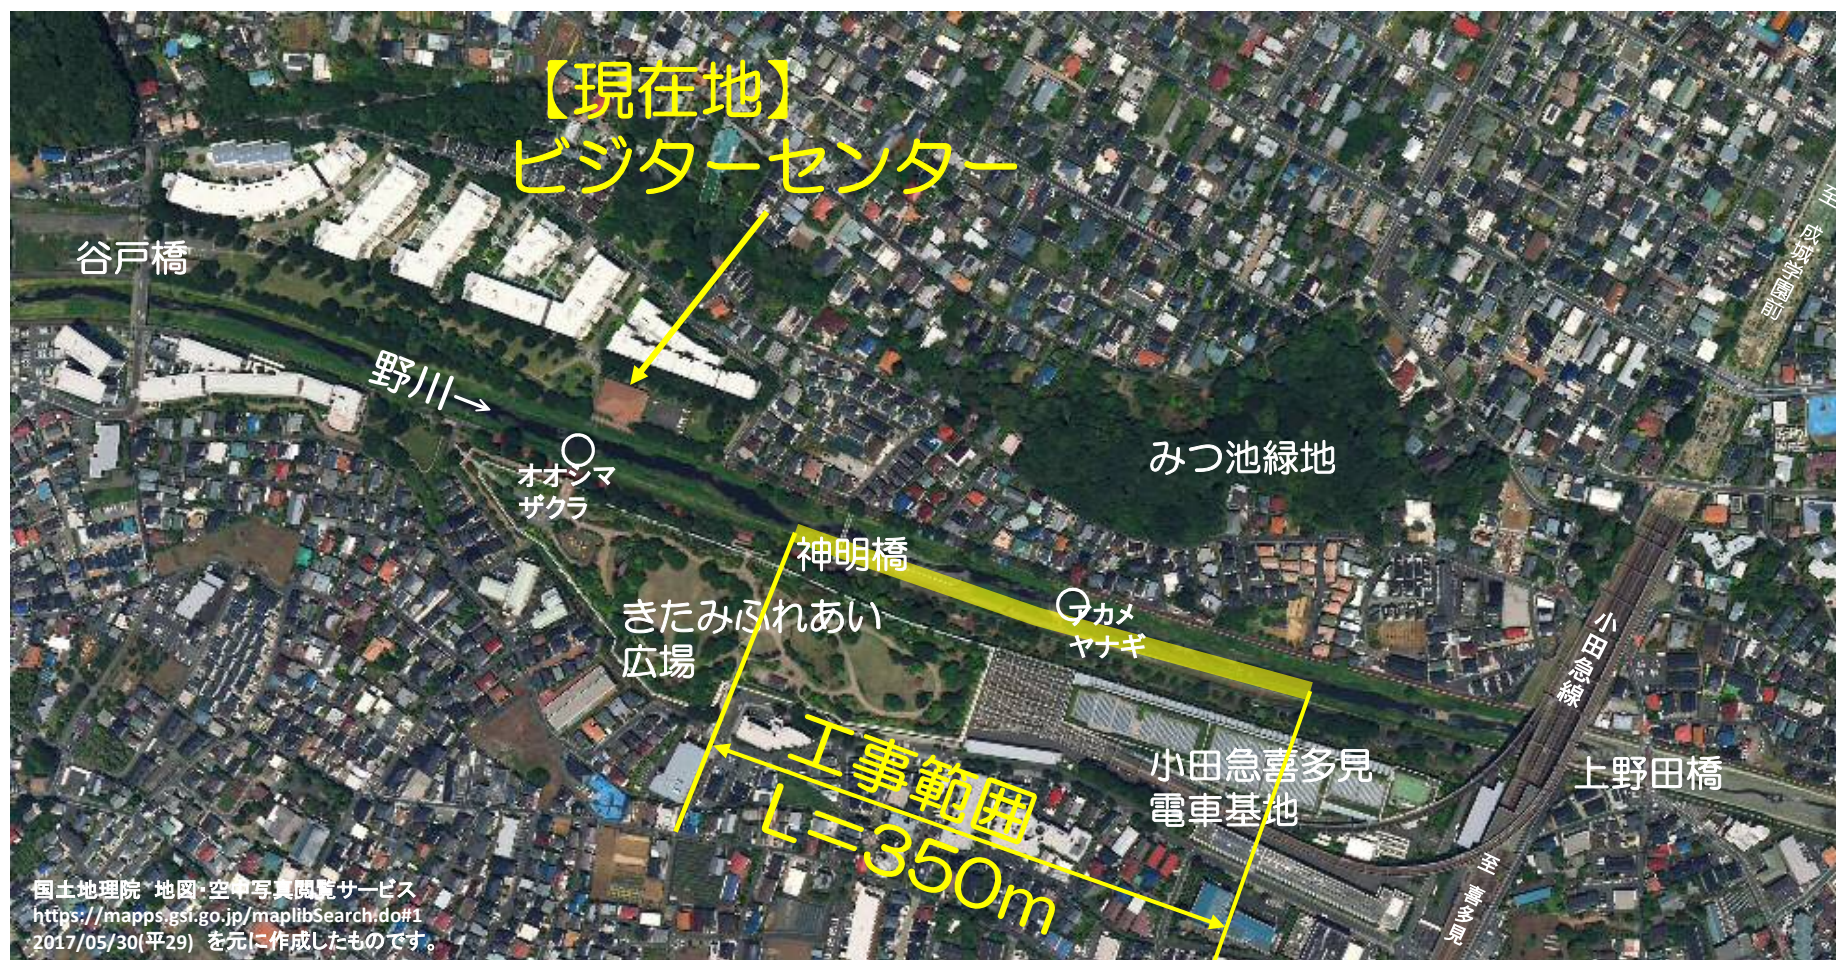
2) 平成30年度工事範囲 航空写真

- ・工事範囲 小田急線上流から神明橋上流の間
約350m
- ・主な工事 河床掘削・かごマット護岸工、階段設置工
河道内樹木の伐採（一部存置）

右岸側（喜多見側）のみ掘削

自然石を用いた護岸

河道内樹木の伐採、保存

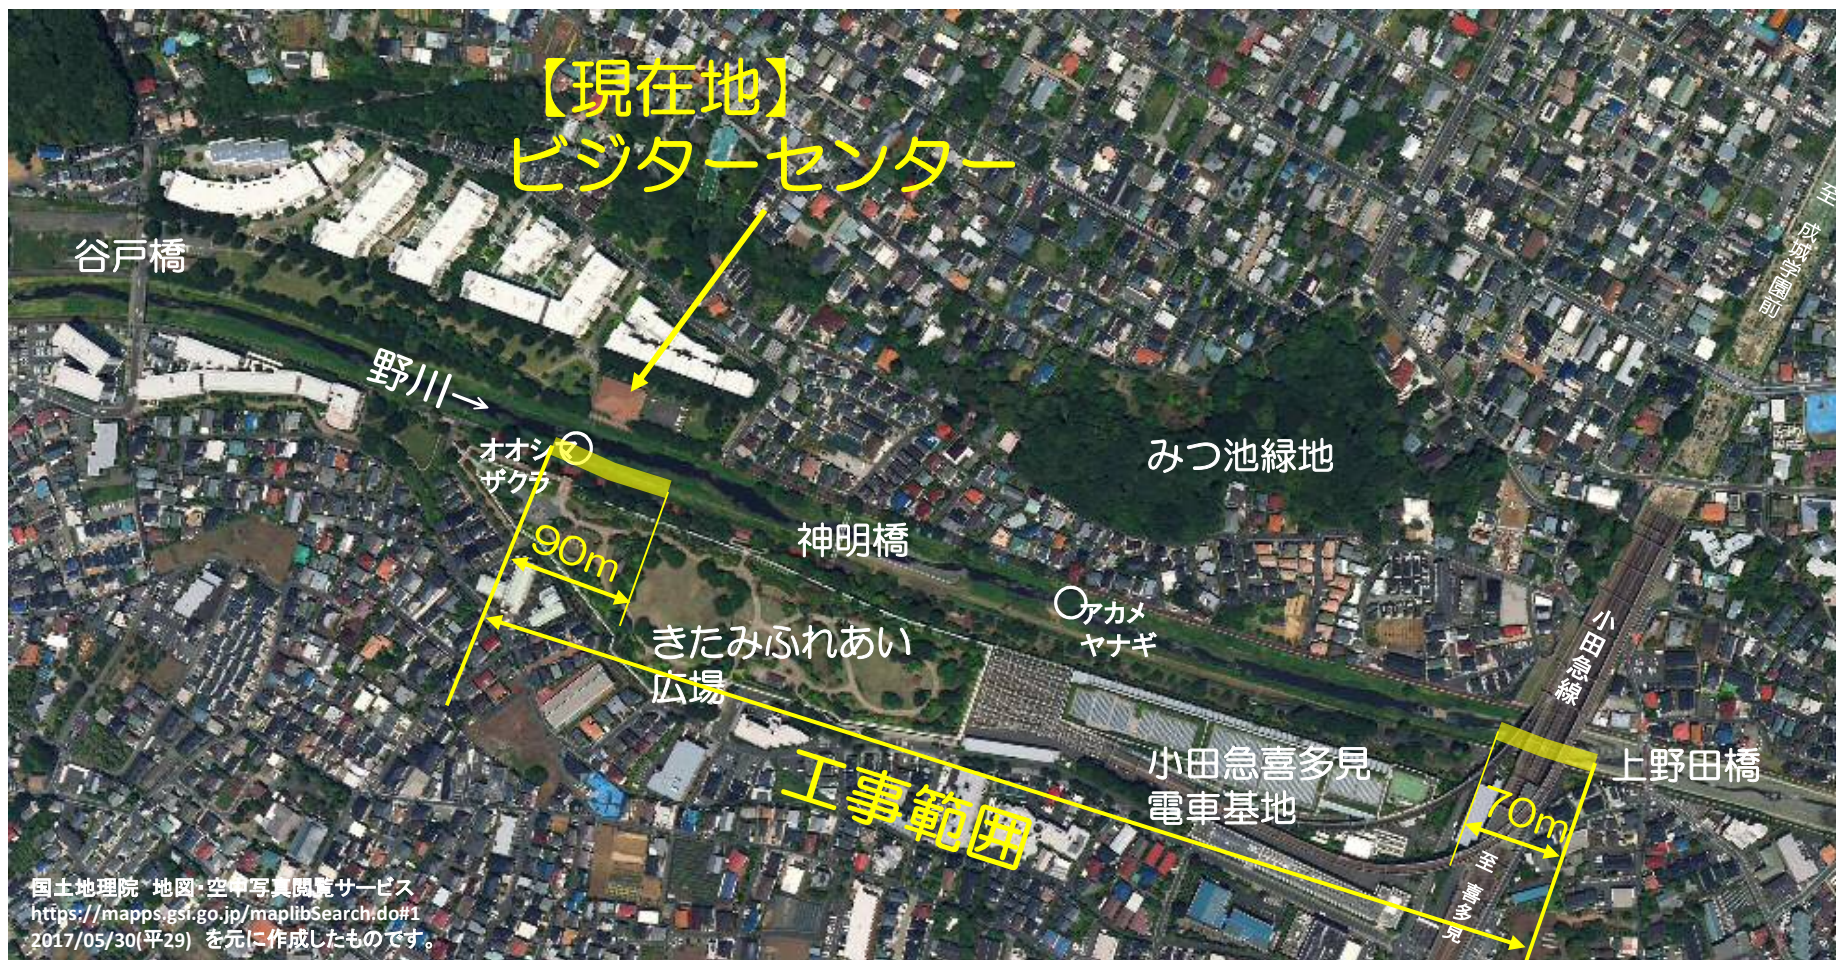
2) 平成31年度工事範囲 航空写真

- ・工事範囲 小田急線高架下（喜多見側）約70m
オオシマザクラ周辺の整備
- ・主な工事 河床掘削・石積護岸工、高水敷工、他

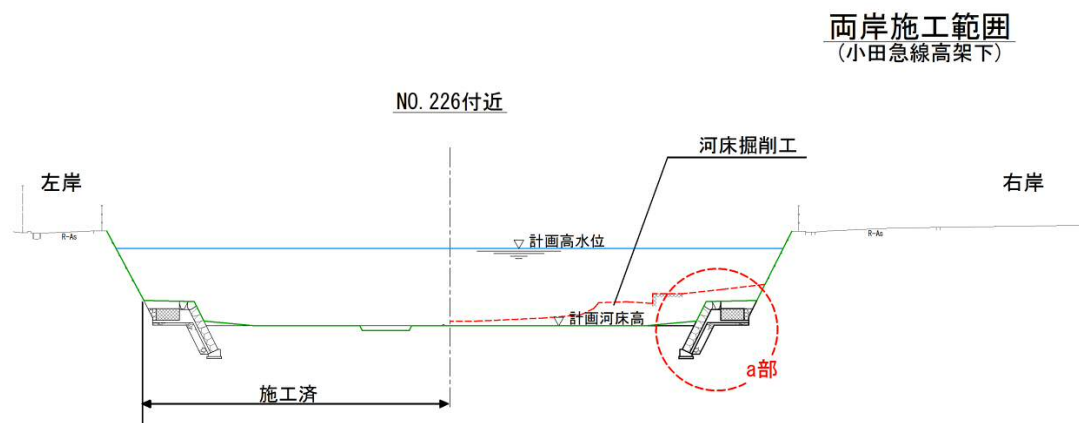
3) 標準断面図 (案)

兩岸施工範囲
(小田急線高架下)

石積護岸工

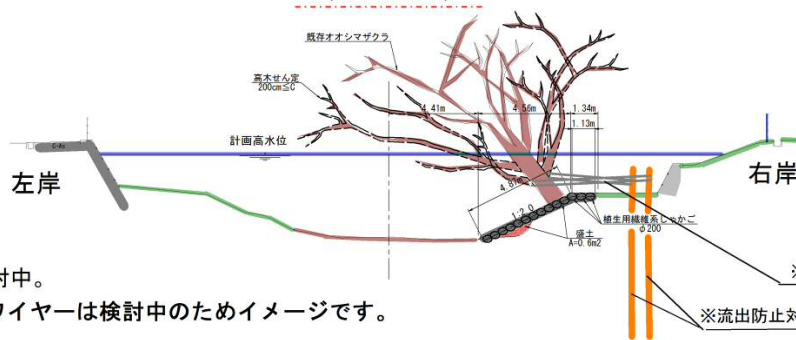
標準断面図
(NO. 260+10.00) S=1:200 (1:100)

※剪定が必要な枝は、現在検討中。

※流出防止対策用 H型鋼やワイヤーは検討中のためイメージです。
