10. 鋼板接着補強床版の接着材再注入による補修効果に関する実験的検討

Experimental Examination in Effect of Repair by Adhesive Re-injection of Steel Plate Bonding Reinforcement Bridge Deck Slabs

技術支援課 材料施工担当 課長代理 石田教雄、土木技術専門員 関口幹夫
技術支援担当 主任 今吉計二

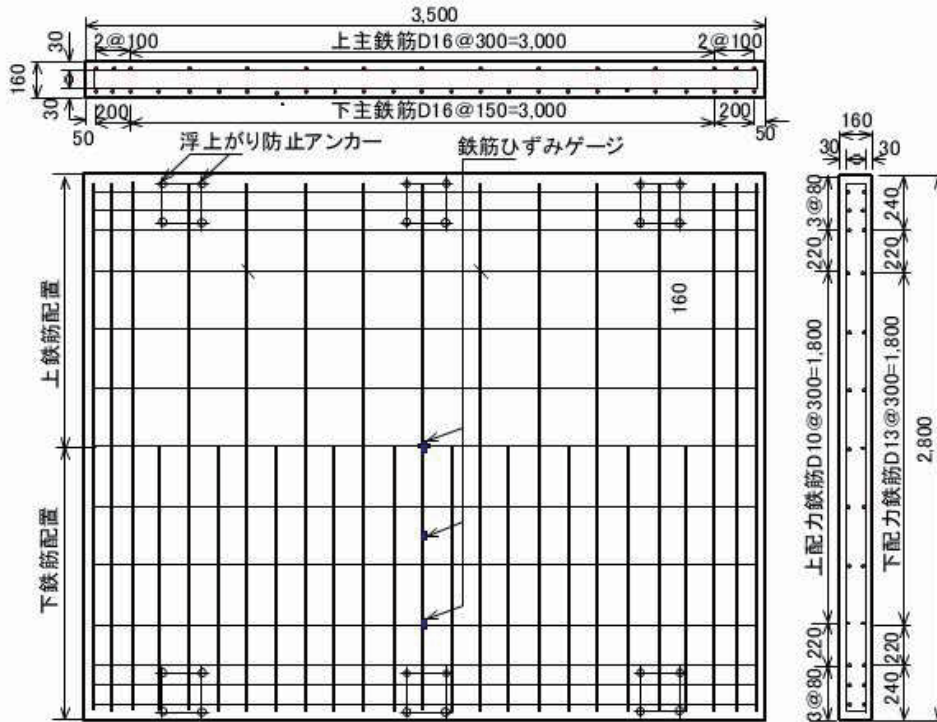
図-1 試験体の形状寸法

試験体の形状寸法と配筋図を図-1 に示す。昭和 39 年道路橋示方書⁴⁾の基準に基づいて設計した。床版の形状寸法は幅 2.8m (支間 2.5m)、床版厚 16 cm、橋軸方向の長さは 3.5m である。なお、試験体の形状寸法と配筋は、この種の目的で検討されている文献⁵⁾の試験結果と比較できるようにハンチなしの状態で行っている。

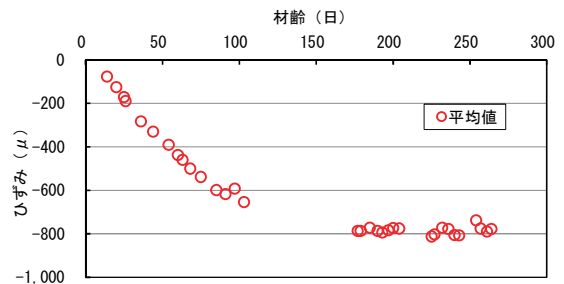
図-2 乾燥収縮ひずみ

示す。また、コンタクトストレインゲージ法による試験体と同じ室内環境下での乾燥収縮量は図-2に示す。実験終了時(材齢264日)の収縮量は約800μ、質量減少量は約240gであった。

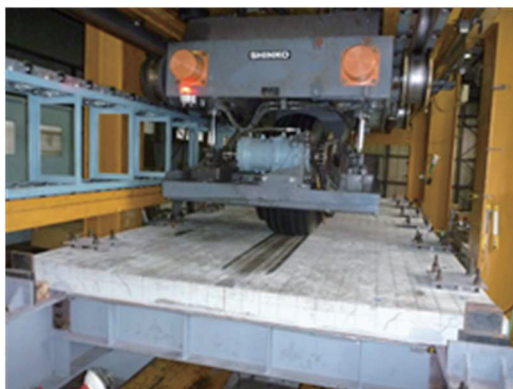
写真-1 輪荷重走行装置

輪荷重走行疲労実験は、写真-1のゴムタイヤの自走式走行載荷装置を使用した。試験体は、図-3に示す載荷装置の支持桁上に2体連続(試験

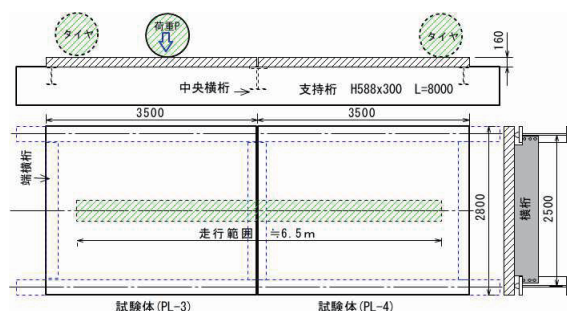
図-3 試験体の配置図

体と試験体は接触しないように約5mmの隙間を開けてゴム板を挿入)して配置し、床版支間中央をタイヤが走行する方式である。

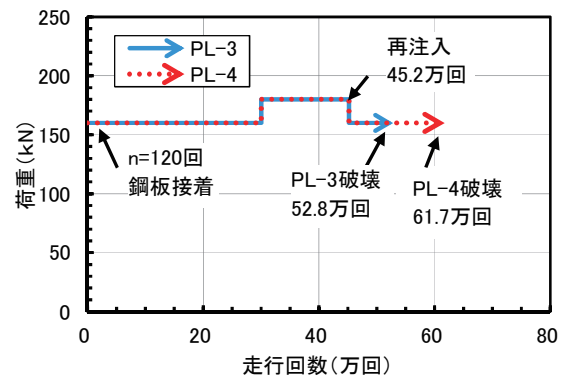
図-4 載荷プログラム

走行載荷は、階段載荷方式で図-4に示す載荷プログラムとした。走行荷重は、都内で観測される輪荷重の最大値に相当する160kNを基本とする。尚、補強後30万回から再注入直前の45.2万回は、180kNに荷重を上げて促進した。

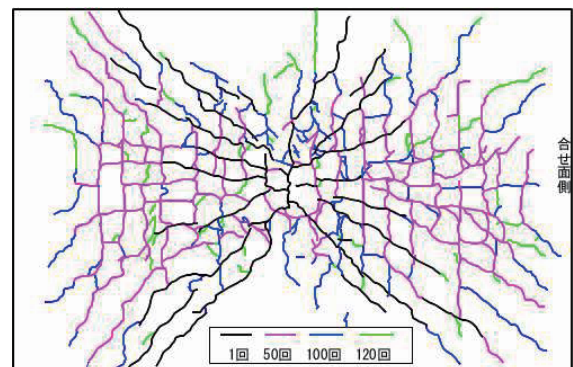
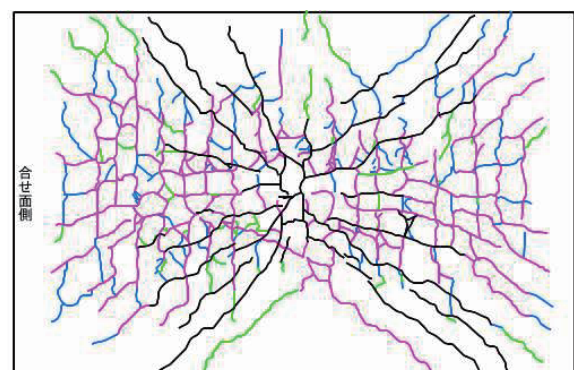
走行回数とひび割れの発生・進展状況は、図-5(a)(b)に示す。ひび割れのパターンは、版中央を中心にほぼ偏りなく発生・進展した。PL-3 の走行回数 1 回でのひび割れ密度は、図-6 に示すとおり 4.62m²/m²、120 回で 14.33m²/m²に増加した。一方、PL-4 は 1 回で 5.60m²/m²であったが 120 回で 15.19m²/m²となり、いずれも 120 回でひび割れの導入を完了した。なお、ひび割れ発生荷重は、PL-3 および PL-4 いずれも 100kN で確認した。

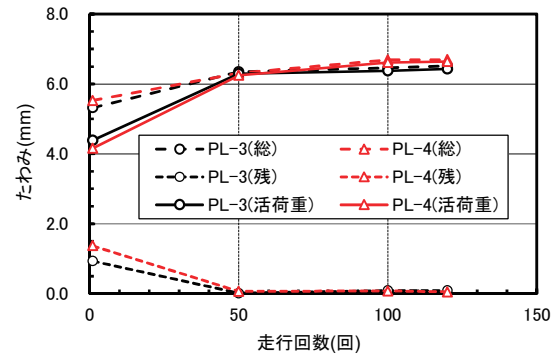
図-7 走行回数と中央たわみの関係

床版中央の総たわみと残留たわみ、および活荷重(総-残留)たわみと走行回数の関係を図-7に示す。残留たわみは 1 回のみやや多かったものの 50 回以降は安定している。総たわみは、50 回以降は微増にとどまっている。また、ひび割れ導入時の 120 回までの橋軸直角方向の活荷重たわみ分布は、図-8(a)(b)に示す。PL-3 の 1 回の中央たわみは 4.385 mm、PL-4 は 4.156 mm。50 回走行時はいずれも 6 mm を超え、120 回走行時の PL-3 は 6.428 mm、PL-4 は 6.641 mm である。たわみの分布形状は、いずれの試験体も左右対称であったが、PL-4 は PL-3 に比較して中央たわみがやや大きい。

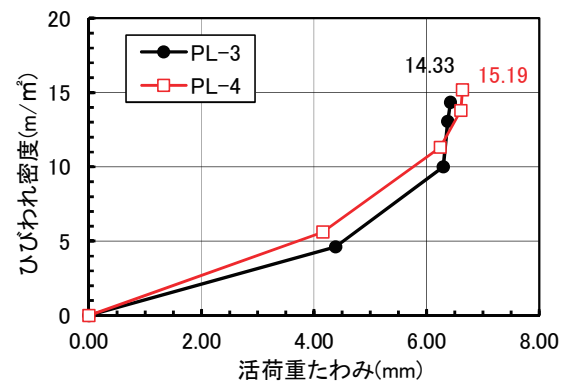
図-9 中央たわみとひび割れ密度の関係

図-9 は、版中央の活荷重たわみとひび割れ密度の関係である。いずれの試験体もひび割れ密度

が約 10m²/m²、その時点のたわみ 6 mm 強に変曲点を持つ概ね比例関係が認められる。

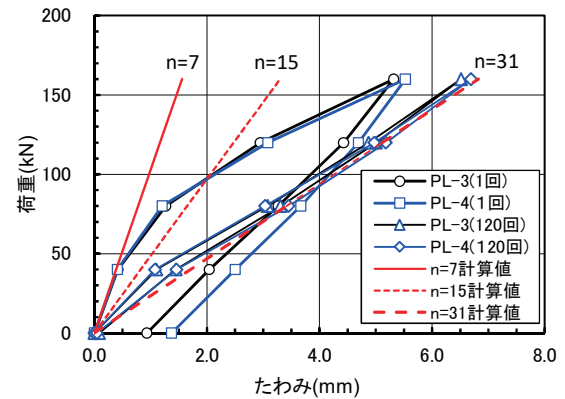
図-10 予備荷重のたわみ測定値と計算値

中央たわみの 1 回と 120 回のたわみ測定値と計算値の関係を図-10 に示す。1 回では、荷重 100kN でひび割れの発生を確認しており、剛性は荷重 50kN 時 $n=7$ 相当の全断面有効の計算値と一致し、100kN 荷重時はひび割れ発生直後の $n=15$ 相当程度

である。160kN 荷重時には $n=15$ と $n=31$ 計算値の中間に相当した。一方、120 回時の 160kN では、ひび割れ断面無視相当 $n=31$ の計算値とほぼ一致し

ていることが確認できる。

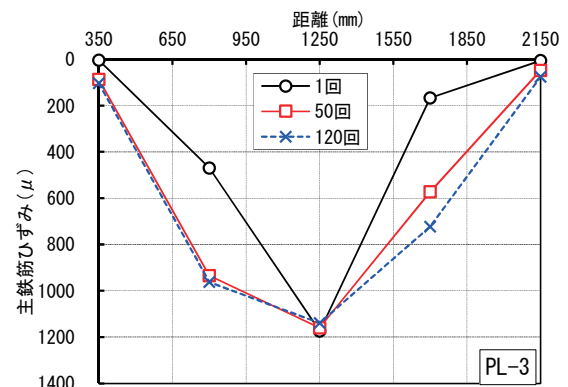
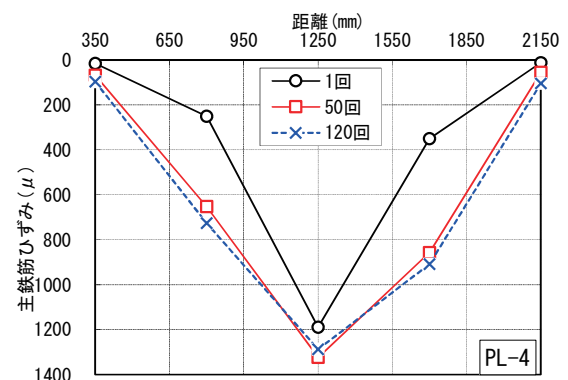
主鉄筋の橋軸直角方向のひずみ分布は図-11(a)(b)に示す。1回は未走行時の初期値で、中央の最大値は 1200μ 前後である。走行50回以後の床版PL-3とPL-4のひずみ分布は、ほぼ同じ分布形であり、120回走行の最大値は、PL-3では約 $1,200\mu$ であり、L-4では $1,300\mu$ をやや上回っている。50回と120回では、PL-3はほぼ同程度である。PL-4の中央点は、PL-3より全体に 100μ ほど大きくなっている。

図-17(a)は、主鉄筋活荷重ひずみの補強前と補強後の推移を示す。補強前の主鉄筋ひずみは図-11(a)(b)に示したとおり約1200 μ であったものが鋼板接着により約8.3%の100 μ (PL-3と4の平均値)に低減され、再注入以降も200 μ を超えることがない補強効果が確認できる。また、配力鉄筋については、図-17(b)に示すように補強前約1300 μ だったものが補強後4.6%の約60 μ に低減する補強効果が確認できた。

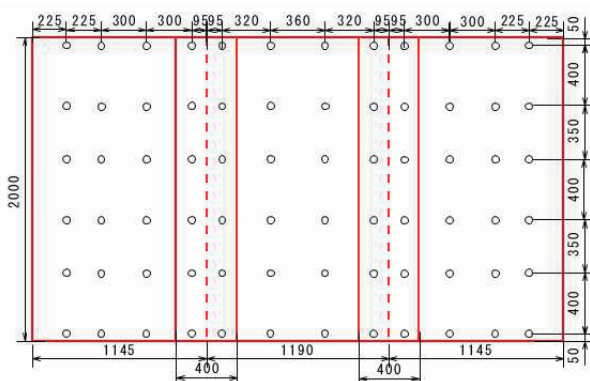
図-13 鋼板接着のアンカー配置図

初期ひび割れ導入後試験体を野外に搬出して、鋼板接着補強を施工した。補強の仕様は、東京都の鋼板接着補強要領に準じて図-12に示したとおり、ハンチ手前のフラットな部分のみの施工とする。具体的な鋼板接着の割り付け図は図-13に示す3分割とし、添接板の重ね幅は $200\text{mm} \times 2 = 400\text{mm}$ である。

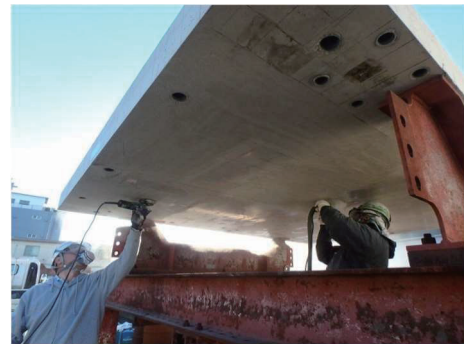
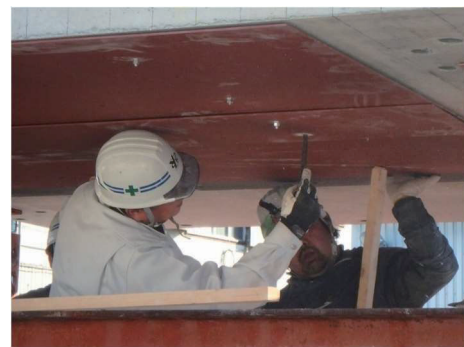
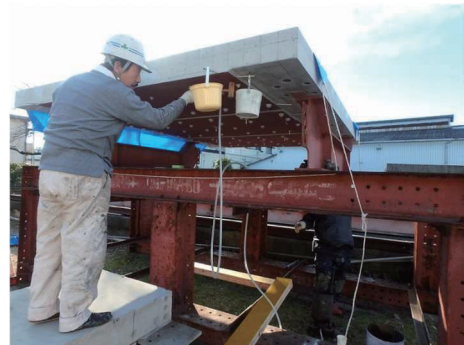
写真-2 鋼板接着施工状況

施工手順は、床版下面を写真-2(a)に示すサンダーにてケレンした後に接着鋼板のアンカー位置(床版1枚当たり $6 \times 12 = 72$ 本)の墨出しを行い、アンカー用穴あけ $\phi 10.5\text{mm}$ 、アンカーM10 \times 80mmを設置した。

スペーサ(5 mm)を所定量設置し、アンカーで鋼板をセットして周囲をシール材でシールした。シール材の硬化に要する1日養生後に、エポキシ樹脂接着材は手動ポンプを使用して注入圧力 $0.03\text{N}/\text{mm}^2$ ($0.3\text{kgf}/\text{cm}^2$)以下で注入パイプ($\phi 10\text{mm}$)から、鋼板とコンクリート面の隙間に完全に充填した。(写真-2(C))

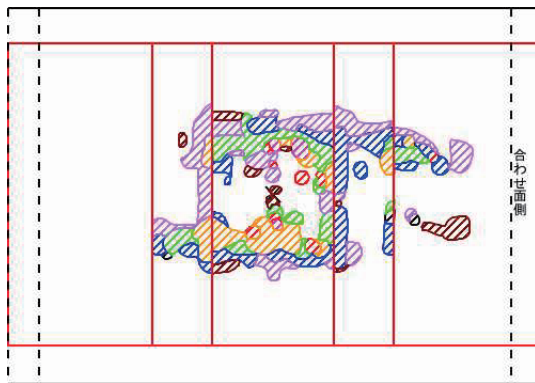
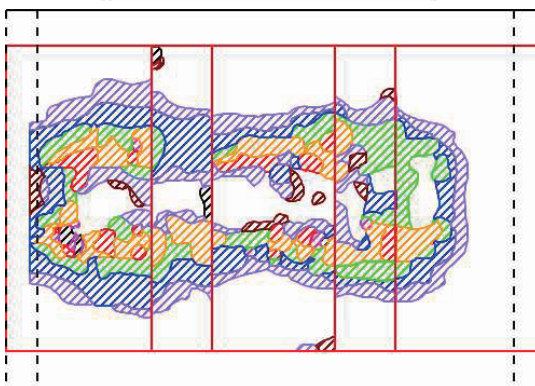
鋼板の剥離の進展状況は、図-14(a)(b)に示す。剥離面積は、打音点検で剥離領域を判定して図形

ソフトにより描写し面積を算出した。剥離面積(%)は(剥離面積/鋼板面積×100)で求めた。PL-3とPL-4いずれも30万回までは、ほとんど剥離は発生しなかった。30万1回から荷重を180kNに上げて走行するにしたがって剥離が発生・進展した。PL-3の剥離は、床版中央点近傍において走行タイヤエッジ辺りから発生して、回数の増加に伴って外側に拡大するパターンが見られた。なお、端構桁側への発生・進展は緩慢であった。

一方、PL-4は、31万回時に少量発生、その後40万回以降45万回でタイヤエッジ外縁に相当する部分に剥離が連続するようになり、剥離のパターンは、タイヤエッジの外縁に沿って増加した。

PL-3とPL-4を比較すると、PL-4の方が剥離の発生・進展スピードが大であるものの、剥離パターンは過去の実験でも見られた正常な剥離パターンである。

再注入後の底鋼板の剥離は、補強後の図-14(a) (b)に示したのとほぼ同様にタイヤ側面のエッジ近傍から主桁方向に剥離が進展する図-21(a) (b)に示すパターンが見られた。

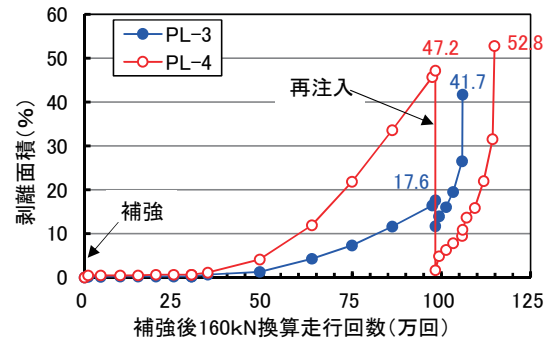
図-15 走行回数と鋼板剥離面積(%)

図-15は、160kN換算走行回数と剥離面積の関係を示す。160kN荷重30万回時点の剥離面積は、PL-3で0.2%、PL-4で0.6%と微増であったことから、以後は荷重を180kNに上げて載荷した。その結果、160kN換算約63.7万回でPL-3は4.2%に増加、98.3万回で17.6%(目標値15%)に急増した。一方、PL-4は98.3万回で47.2%(目標値50%)に急増した。この状態で剥離部へ接着材の再注入(鋼板剥離に対する補修)を実施することとした。

きる。一方、再注入後の破壊の判断は、たわみ計算値「n31 鋼板」で評価できると考えられる。なお、管理限界の設定では、「n15 鋼板」と「n31 鋼板」の中間程度、すなわち、図-15 の剥離面積に当てはめると剥離面積の閾値は、本実験の範囲では30%程度と考えられる。

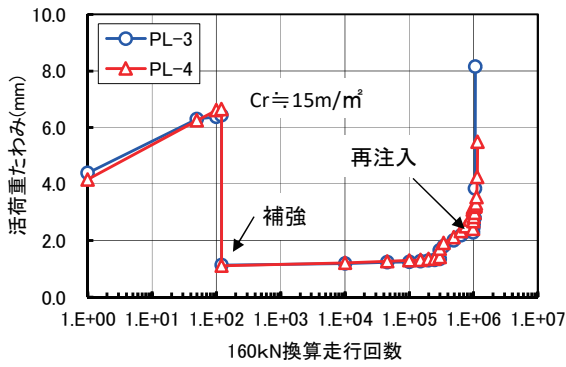
図-16 たわみの推移

走行回数と中央の活荷重たわみの関係を図-16に示す。PL-3は、ひび割れ導入時の活荷重たわみの最大値は6.428mmであったが、鋼板接着補強後は1.132mm ($1.132/6.428=17.6\%$)に低下して補強効果が認められる。160kN 一定荷重により補強後300,000回で鋼板の剥離面積は0.2%で剥離の進展はない。この時点の活荷重たわみの最大値は1.345mmであり、補強直後1回の1.132に比べ18.5%の増加に留まっていたが、剥離面積17.6%の98.3万回では2.63mm、補強後の2.32倍に増加した。一方、PL-4の補強前は6.641mmであったが補強後は1.108mm ($1.108/6.641=16.7\%$)に低下した。160kNの一定荷重により300,000回の剥離面積は0.6%と少なく、たわみも1.412mmと小さい。以後の走行は、荷重を180kNに上げて15.2万回(160kN換算98.3万回)にて剥離面積が47.2%となり、160kN換算活荷重たわみは3.169mmであり、補強後の2.86倍の増加にとどまった。

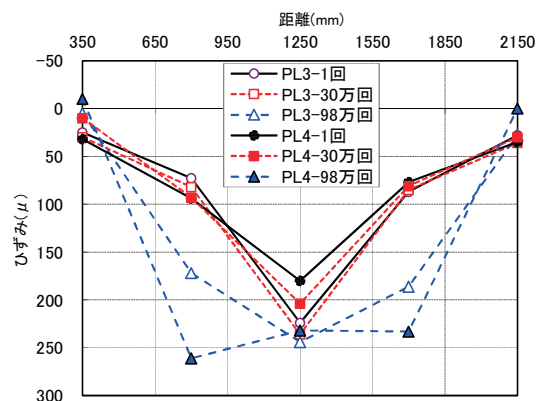
図-18 鋼板ひずみ主鉄筋方向分布

補強鋼板の主鉄筋方向ひずみ分布を図-18に示す。補強直後のひずみ分布は、いずれの床版も中央点の最大値は200 μ 弱であり、分布形状は左右対称である。また、剥離の進展が微増の30万回では補強直後の形状を維持している。一方、剥離が急増した末期状態の160kN換算98.3万回では、走行タイヤ幅エッジから主桁方向へ剥離が進展することにより、剥離が進展した後のひずみ分布は、鍋底状に大きく変化した。

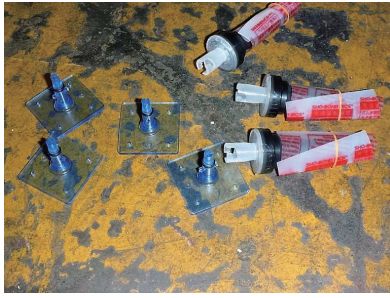
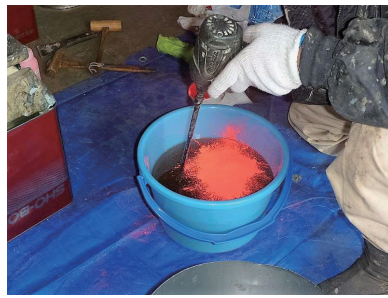
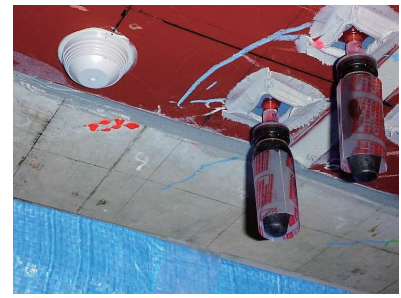
接着鋼板の剥離（又は浮き）損傷に対する補修法は、一般的な方法である鋼板剥離部にドリルで穴を開け、エポキシ樹脂接着材を圧入して再接着させる方法である写真-3 を採用した。注入孔には写真-4(a)の注入用インジェクションを接着材（パテ材）で取り付けた。PL-3 は図-19(a)に示す73か所に、PL-4 は図-19(b)に示す120か所にインジェクションを設置した。なお、最初の接着材と区別するため再注入の接着材には、写真-4(b)に示す赤色の蛍光塗料を混ぜている。インジェクション固定用の接着材が硬化した後に写真-4(c)のゴム風船型の低圧注入器に接着材を入れてインジェクションにセットして注入を行った。

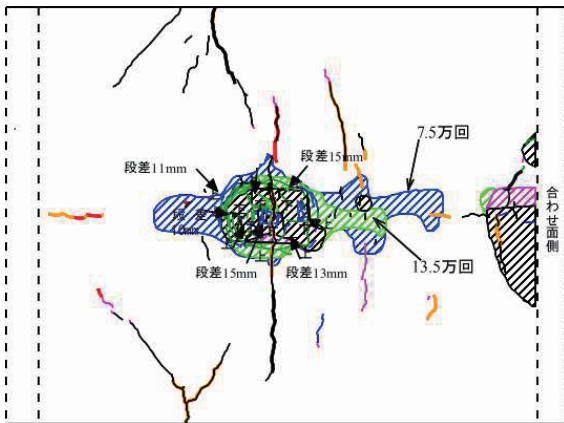
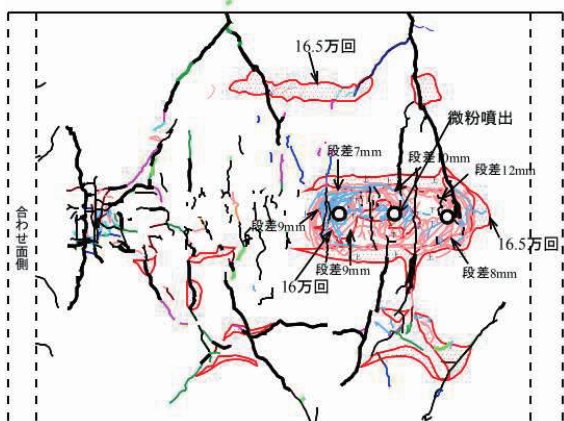
破壊後の床版上面のひび割れの状態は、図-20(a) (b)に示す。タイヤ走行面が 5~15mm 程度押し込まれている。再注入後の破壊回数は、PL-3 は 160 kN 走行で 75,959 回、PL-4 は 165,169 回であ

一方、いずれも最終破壊回数 of 1 万回前までは、橋軸直角方向のひび割れおよび同貫通ひび割れが徐々に増加し、破壊直前の数千回で押し抜きせん断破壊領域が走行方向に進展拡大して、走行面は骨材化（砂利化）現象に移行する破壊パターンが確認された。なお、図-20(b)の PL-4 の貫通ひび割れ部「図中○印（微粉噴出）」3 か所では、破壊直前 1000 回辺りから微粉が噴出するのが確認できた。微粉噴出は、貫通ひび割れ内の微粉がタイヤ走行によるひび割れ開閉に伴う息継ぎ現象となって生じているものと推察される。骨材化（粉砕された脆弱部）部分を撤去したところ主鉄筋が露出した。骨材化の深さは、両試験体概ね上側主鉄筋のかぶりよりやや浅い部分に留まっていた。

再注入後の160kN 載荷走行回数と床版中央点のたわみの関係を図-23に示す。再注入直後の活荷重たわみは、再注入直前の活荷重たわみ量2.63mmから13%減の2.289mmであり、PL-4は3.169mmから24%減の2.409mmの補修効果であった。接着材再注入時の剥離面積が小さいかったPL-3の破壊時のたわみは8.154mmであり、押し抜きせん断破壊領域は、図-20(a)に示した床版中央位置から合せ面にかけて分布している。一方、PL-4の破壊領域は、床版中央を含む範囲が広いいため、中央点のたわみはPL-3に比べ小さい5.495mmであり、この値は補強前の最終たわみ量約6mmと概ね一致する。

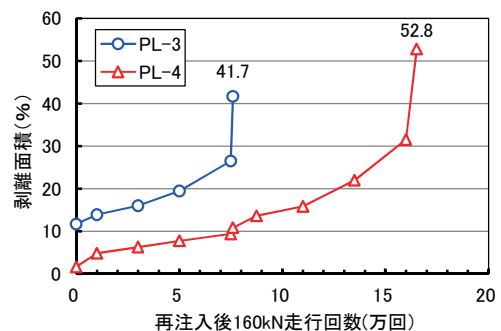
図-22 再注入後の走行回数と剥離面積

再注入量が少なく早期に破壊した PL-3 では、再注入後の剥離面積率の推移は、図-22 に示すとおり 7.5 万回の剥離面積約 26.5%から 7.6 万回で 41.7%に急増し、鋼板の主桁側端部での剥離が生じている。一方、再注入量が多い PL-4 は、剥離の進行速度が PL-3 に比べやや緩慢であり、16 万回 31.6%越えから急激に増加して 52.8%で主桁側の端部が剥離した。両床版ともに剥離面積が約 50%で破壊しており、剥離面積での使用限界の評価は 40~50%程度と考えられる。

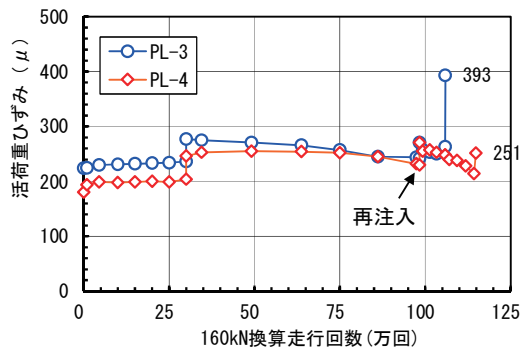
図-24 補強後の中央点鋼板活荷重ひずみ

底鋼板の主鉄筋方向床版中央点の活荷重ひずみは、図-24に示す。再注入直後は、補修効果によってひずみ量がやや増加している。破壊時のひずみは、たわみと同様にPL-4は、PL-3の約1.5倍

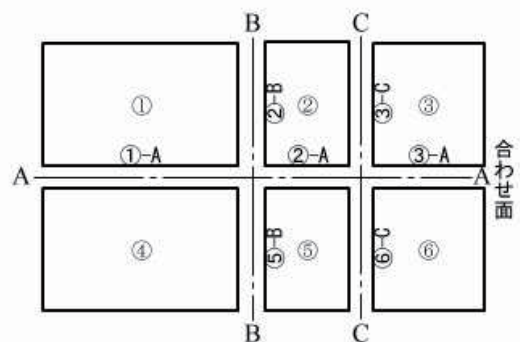
図-25 切断位置(PL-3)

破壊後に試験体内部のひび割れ状況を調べるため図-25に示す位置で6分割にダイヤモンドカッターにて切断した。写真-5(a)~(d)は橋軸方向(走行ライン)の切断前の走行面(上面)とA-A切断面の状態である。写真-5(a)のPL-3の左端は端横桁側、右端は中央横桁側(合せ面側)であり、PL-4はPL-3の逆になる。

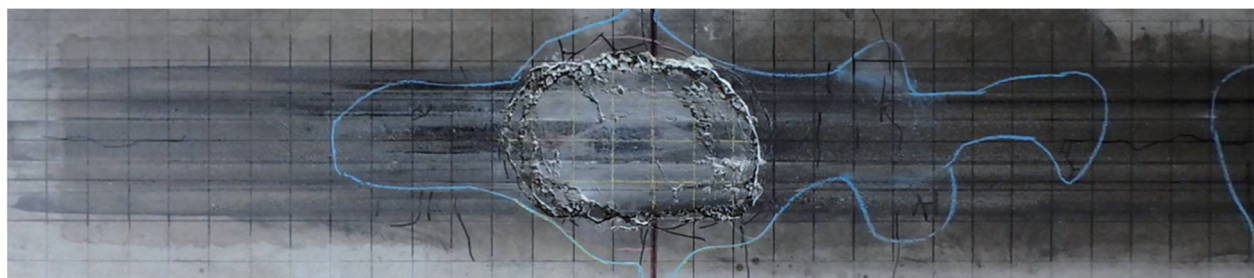
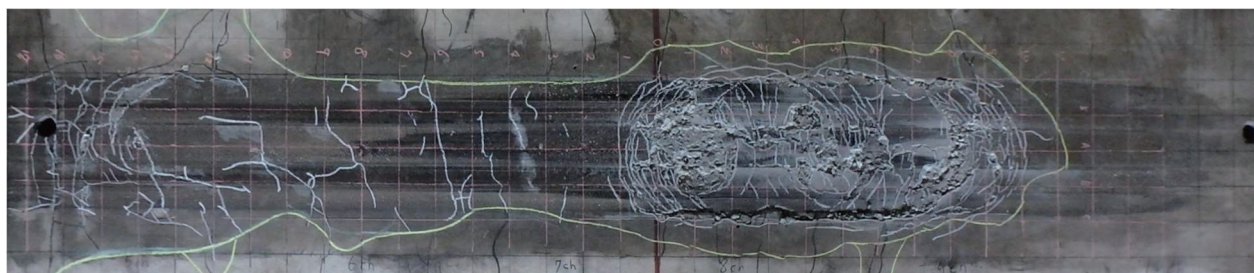
写真-5 橋軸方向切断面

写真-5(a)(b)のPL-3および(c)(d)のPL-4の上面押し抜きせん断破壊面からほぼ45度の角度で床版下面に達するひび割れが確認できる。

写真-5(c)PL-4上面のタイヤ接地面の外縁に相当する円弧状のひび割れの右端と切断面の上面のひび割れの位置がほぼ一致している。また、写真-5(c)のタイヤ走行面の円弧形のひび割れの向きに着目すると、骨材化の中心部から右側端に向かって右)型のひび割れは、タイヤが右側へ進行した際に発生したと推察される。一方、骨材化部分の中心から左側は、ひび割れの向きが左(型であり、左側にタイヤが走行した際に発生したと推察できる。なお、タイヤ走行面を囲むようにフリーハンドのマーキングのPL-3の青色、PL-4の黄色は、テストハンマーを使った打音点検でひび割れによる脆弱部が内部に存在すると推定される領域である。PL-4は、脆弱部の範囲が広く、写真-5(d)の中央から左にかけての水平ひび割れが影響していると推察できる。

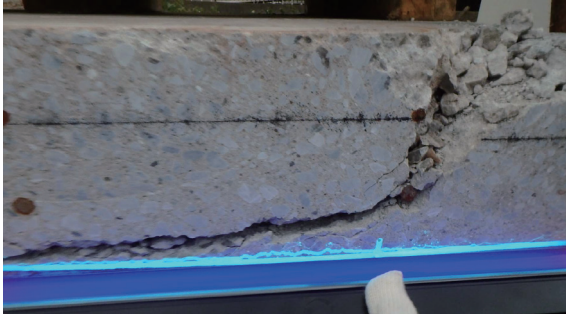
写真-8 少量の再注入樹脂(PL3①-A断面)

写真-8は、PL-3①-A断面の再注入樹脂の状態をブラックライト照射により確認している。補強時の接着材剥離部に再注入の樹脂が注入されているものの、少し奥のコンクリートひび割れ部にまで充填されていない状態が確認できた。

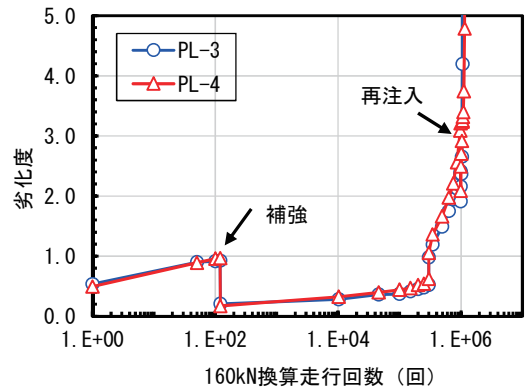
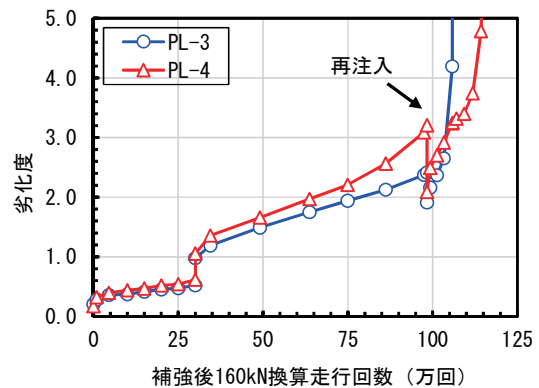
図-26(a)は、補強前→補強後→再注入後の全走行回数と劣化度を示す。図-26(b)は、補強後からの拡大図である。補強前の劣化度は、厚板理論の1層板の計算値であり、鋼板接着後の劣化度は、厚板理論に基づく多層版(RC床版と鋼板の2層板)解析による計算値である。

図-26(a)によると補強前のPL-3およびPL-4の劣化度の推移はほぼ同一である。補強前の最大値

はPL-4の0.97で使用限界の1.0に近い。補強後の劣化度はPL-3で0.21、PL-4で0.17まで低下(回復)した。その後の走行によりPL-3は、図-26(b)の30万回後の荷重180kN走行で劣化度は1.0に達し、160kN換算98.3万回で劣化度2.41に急増して接着材の再注入を行った結果、劣化度は1.91まで回復した。その後のさらなる走行により劣化度は増加して100万回で劣化度2.37を超え、その後は急増して105.9万回で劣化度10を超えて破壊し終了した。

一方、図-26(b)のPL-4は補強直後まではPL-3と同一であったが剥離の進行が遅く、160kN換算で98.3万回時に劣化度は3.24に上昇して、剥離面積が47.2%において再注入を行っている。再注入後の劣化度は2.09まで回復し、その後の走行105万回で劣化度は3.24を超え、最終的には114.8万回で劣化度は6.63(剥離面積52.8%)に急増して終了した。

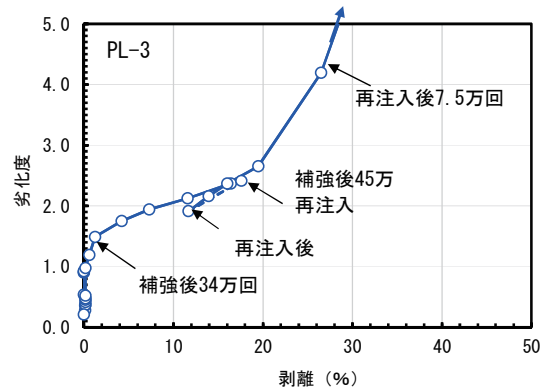
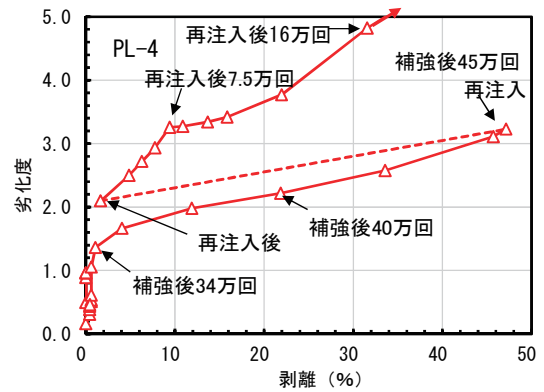
図-27(a)は、補強後の PL-3 の剥離と劣化度の関係を示す。補強後の劣化度は、補強前の劣化度 0.93 に対して 0.21 に低減（回復）し、補強後 160 kN 換算 98.3 万回の剥離面積は 17.6%、その時点の劣化度は 2.41 で再注入した。

再注入は、室温 30℃ の高温の中で実施した。接着材の硬化が早く、再注入を 2 回行ったものの未充填の剥離面積は 11.7% も残り、劣化度は 1.91 とわずかの回復に止まった。以降の载荷で再び剥離が増加するに伴い劣化度も図-27(a) に示したとおり、剥離 30% で劣化度 5 を超えて増加した。

一方、図-27(b) は、PL-4 の剥離と劣化度の関係を示す。補強後の劣化度は、補強前の劣化度 0.97 に対して PL-3 と同じ 0.17 に低減（回復）し、補強後 160kN 換算で 98.3 万回の剥離面積は 47.2%、その時点の劣化度は 3.21 で再注入した結果、未充填の剥離面積は 1.7% に減少し、劣化度は 2.09 に回復した。その後の走行により剥離の増加に伴って劣化度も増加、剥離 30% 越えて劣化度 5 を超えるパターンで終了している。

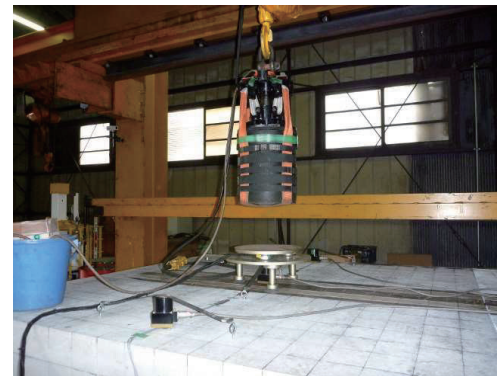
写真-9 重錘落下たわみ測定状況

重錘落下たわみ測定機 (IIS) は、写真-9 に示す 980N (100kg f) の重錘とたわみセンサー（速度計）とデータ収録解析装置を組み合わせたシステムを使用した。たわみセンサーは、床版中央点と両主桁上に配置して 3 か所のたわみを同時に測定し、両主桁の基線からの中央たわみを計測する。重錘の落下高さは 200mm 一定とし、重錘の落下開始から約 10 秒間（サンプリング間隔は 500/秒）計測した。また、載荷板（直径 35cm）のロードセルの荷重値で 160kN 換算し 3 回の平均値で求めた。

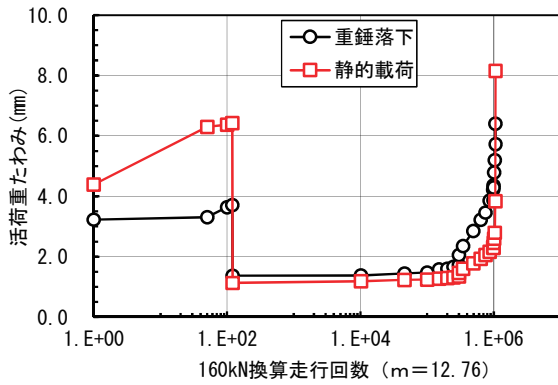
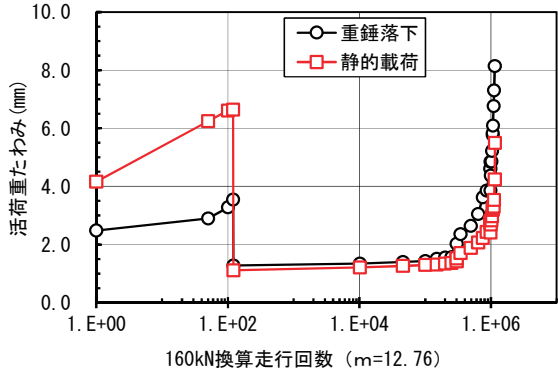
重錘落下たわみと静的载荷たわみの 160kN 換算での比較を図-28(a) (b) に示す。いずれの床版も補強前（予備载荷）のたわみの値は、静的载荷に比べ重錘落下のたわみ値は 1/3~1/2 小さく推移し、安

定していない。重錘落下たわみ法が安定して測定されない理由は、支持桁と床版の接触面の隙間の影響があると考えられる。補強後は 30 万回辺りまでは、静的载荷に比べ重錘落下たわみの方がやや大きく推移したものの、おおむね破壊まで一致している。したがって、たわみの全体的な推移では、両者の傾向はほぼ一致している。疲労によるダメージをモニタリングする手法としては、IIS たわみ量の変化（推移）は、有効な指標になる。

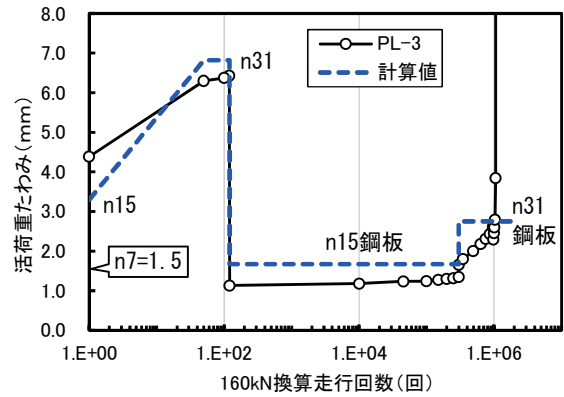
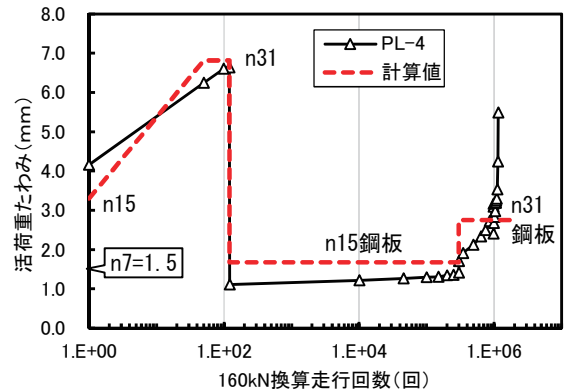
図-29は、実験開始から破壊までの床版中央点の活荷重たわみとたわみ計算値の関係を示した。計算値は、前述3.(3)「ひび割れ導入時の劣化度」同様に厚板理論に基づく多層板解析により求めた。なお、接着鋼板の静弾性係数 (E_s) = 200 kN/mm² と仮定する。鋼板補強断面のたわみ計算値は表-9に示す。

図-29(a)のPL-3補強前の走行回数1回でひび割れはすでに発生しており、活荷重たわみは「n15」のひび割れ発生直後の計算値3.299mmと概ね一致し、走行回数50~120回では「n31」引張り断面無視の計算値6.82mmとほぼ一致している。補強直後のたわみは、鋼板を考慮した2層板の計算値「n15鋼板」の1.672mmよりやや小さい。その後の走行回数の増加とともにたわみも増加（剥離も増加）して、30万回において「n15鋼板」を超え、98.3

万回にてこの段階ではほぼ「n31鋼板」の計算値2.75mmに達したことから再注入により「n15鋼板」計算値1.672mmまで剛性は回復しなかった。剛性が回復しなかった理由は、高温下での再注入で未充填が11.7%も生じたことが影響している可能性が大きい。その後の走行により再びたわみが増加して「n31鋼板」の計算値2.75mmを超えた時点で破壊に至っている。

一方、図-29(b)のPL-4は、98.3万回の再注入直前の剥離面積は47.2%でたわみは3.169mmで「n31鋼板」計算値2.750mmをやや上回っていた。再注入後のたわみは2.409mmに低下して「n31鋼板」計算値2.750mmを下回り、補修効果が確認できる。その後の走行回数の増加によって「n31鋼板」の計算値2.75mmを超え最終的に補強前のたわみ約5mmを超えて破壊した。

これらの事実から、補強後の剛性回復の評価は、厚板理論による多層板解析による計算値により、概ね「n15鋼板」と仮定するたわみ計算値で評価で
