# 神田川整備工事(その211) 工事説明会

令和元年7月4日(木)

東京都第三建設事務所

青木あすなろ・都市建建設共同企業体

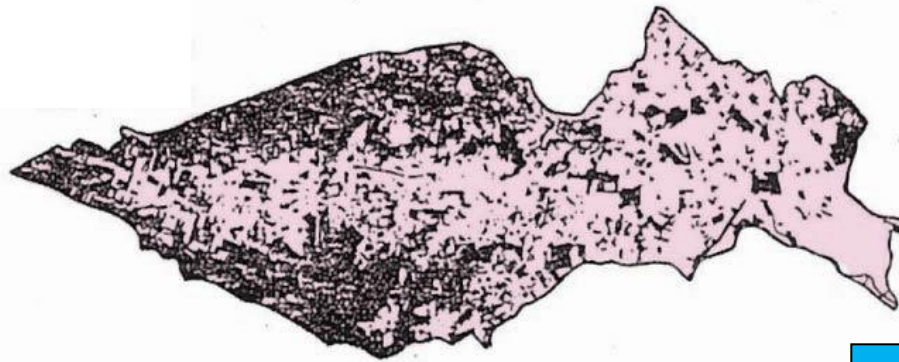
## ●神田川流域市街化変遷図

昭和20年代初期（市街化率約60%）

平成15年（市街化率約97%）

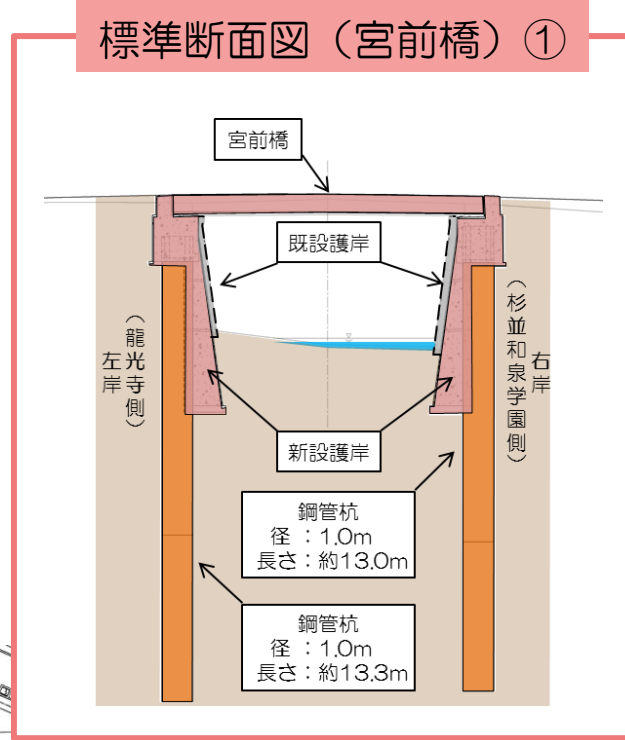
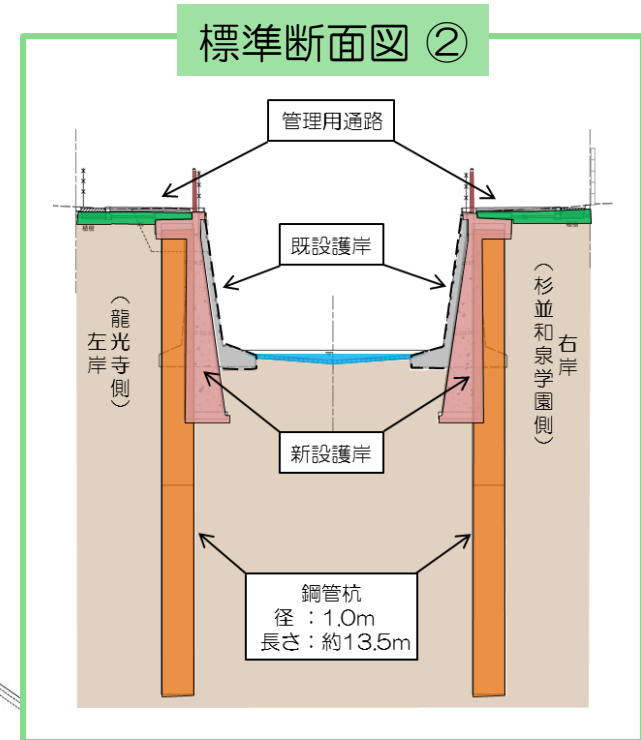
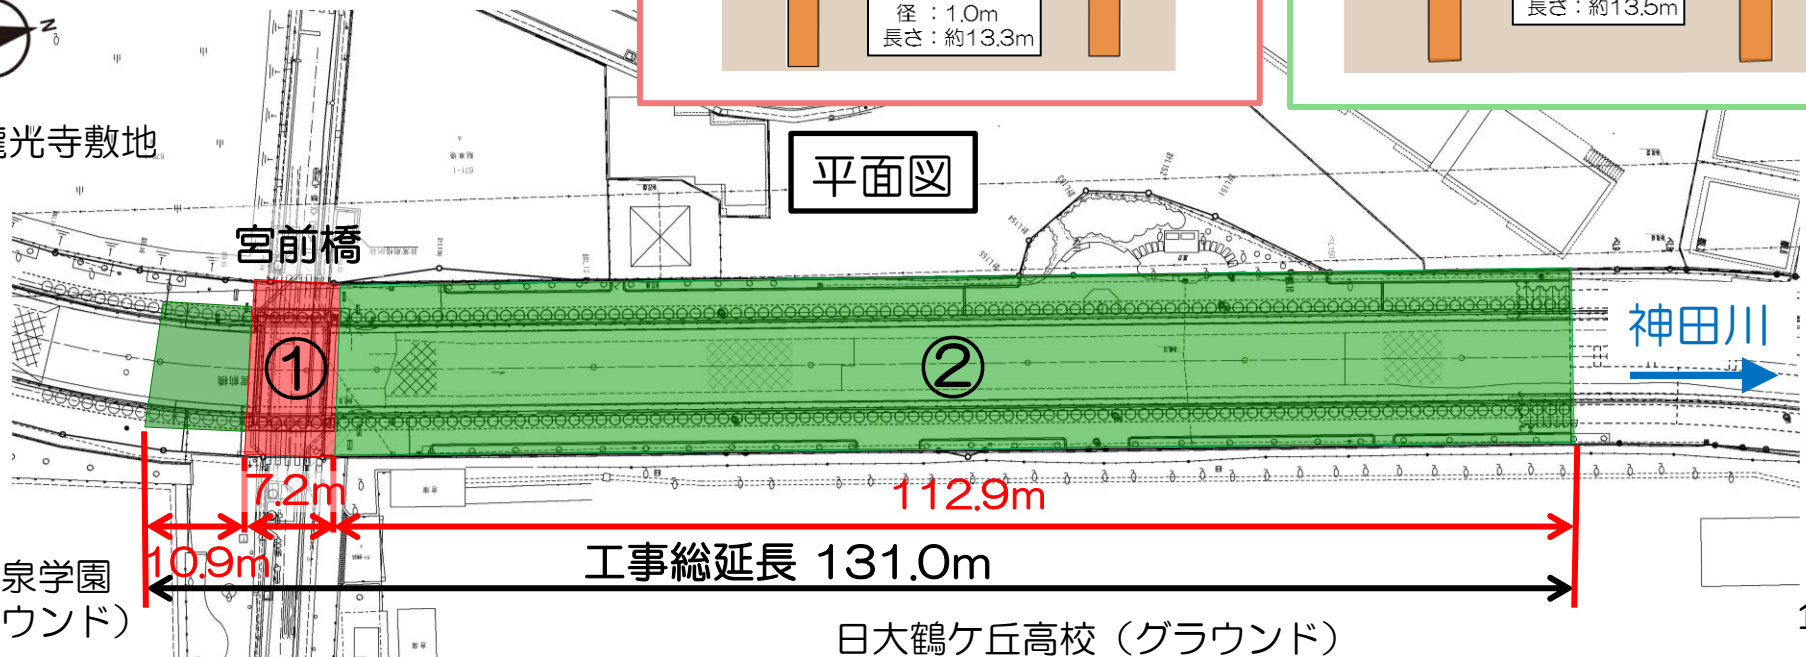
# 本工事完成後の護岸形状

平面図

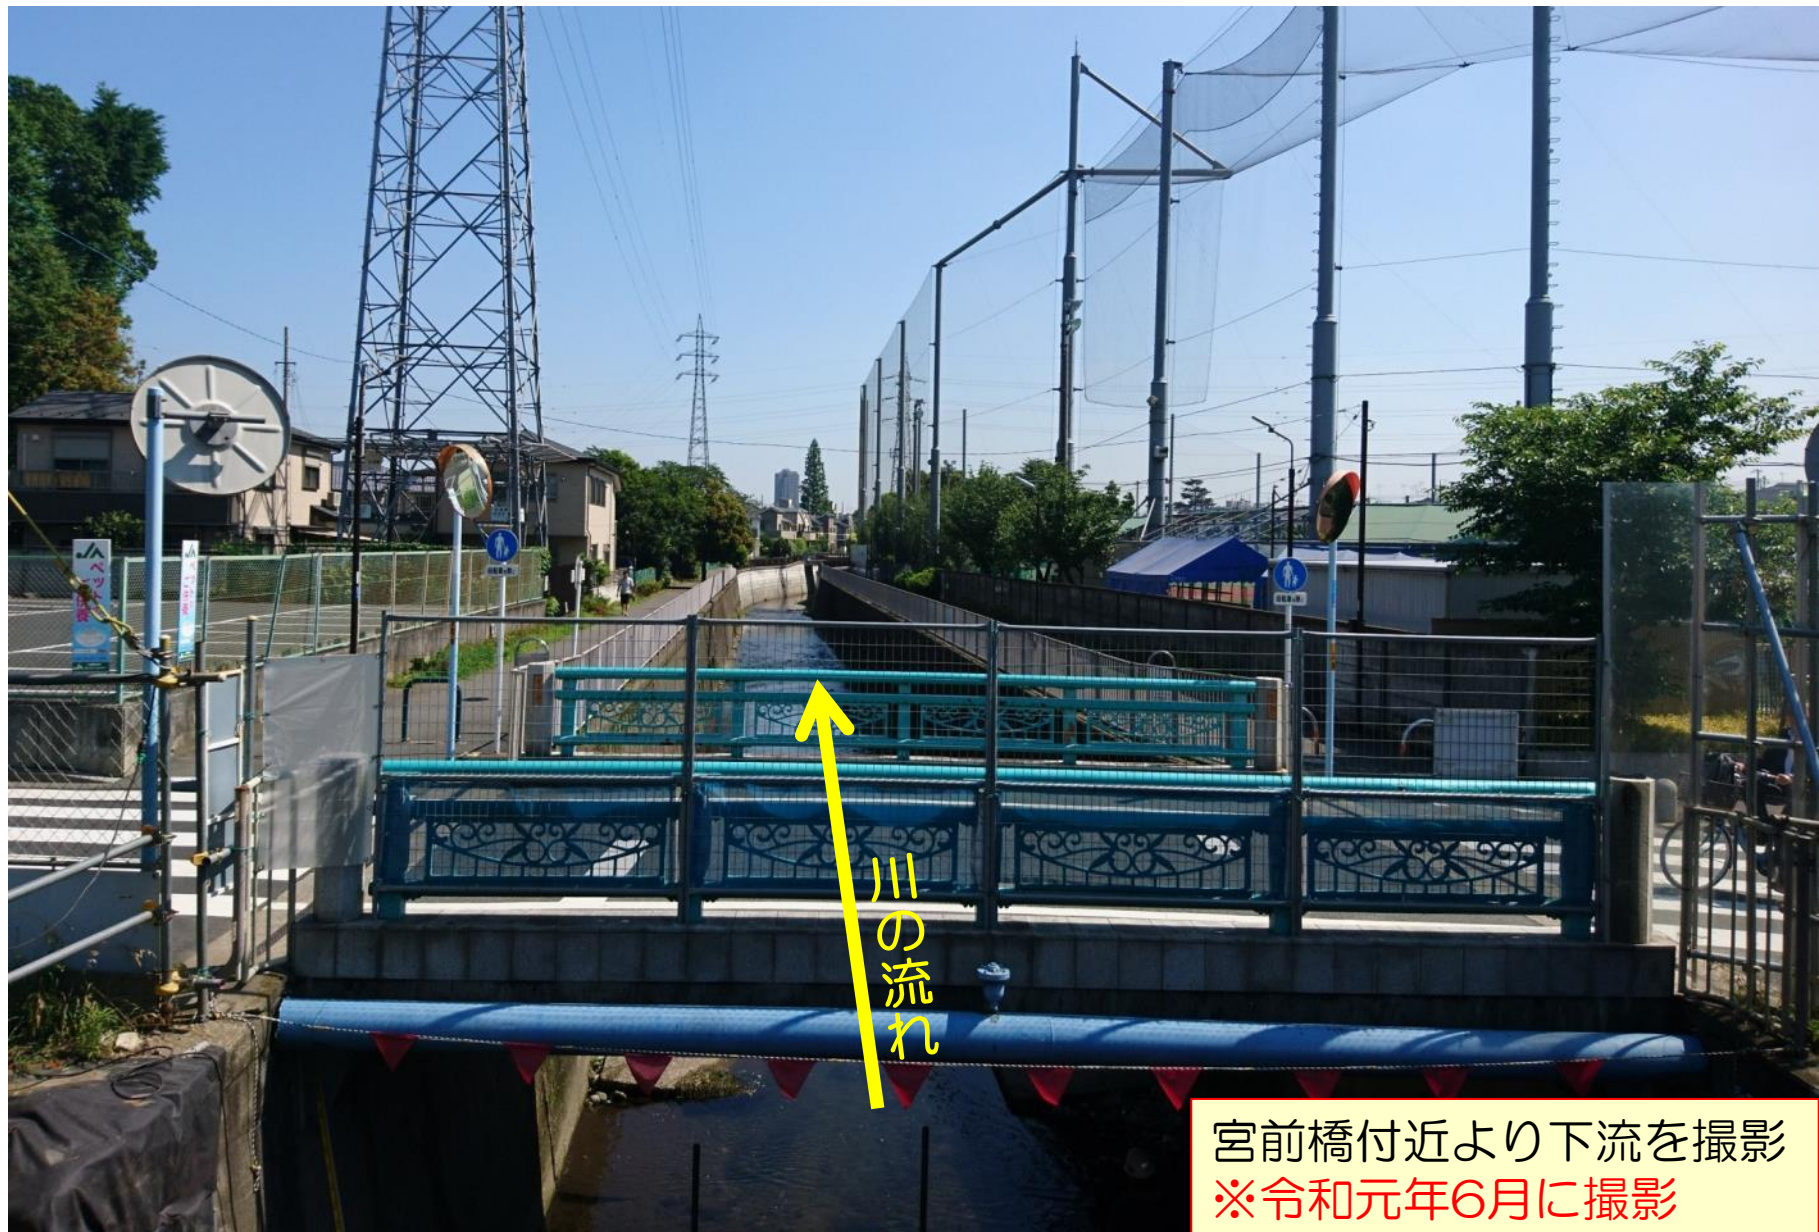
# 現況写真 1/2

宮前橋付近より下流を撮影  
※令和元年6月に撮影

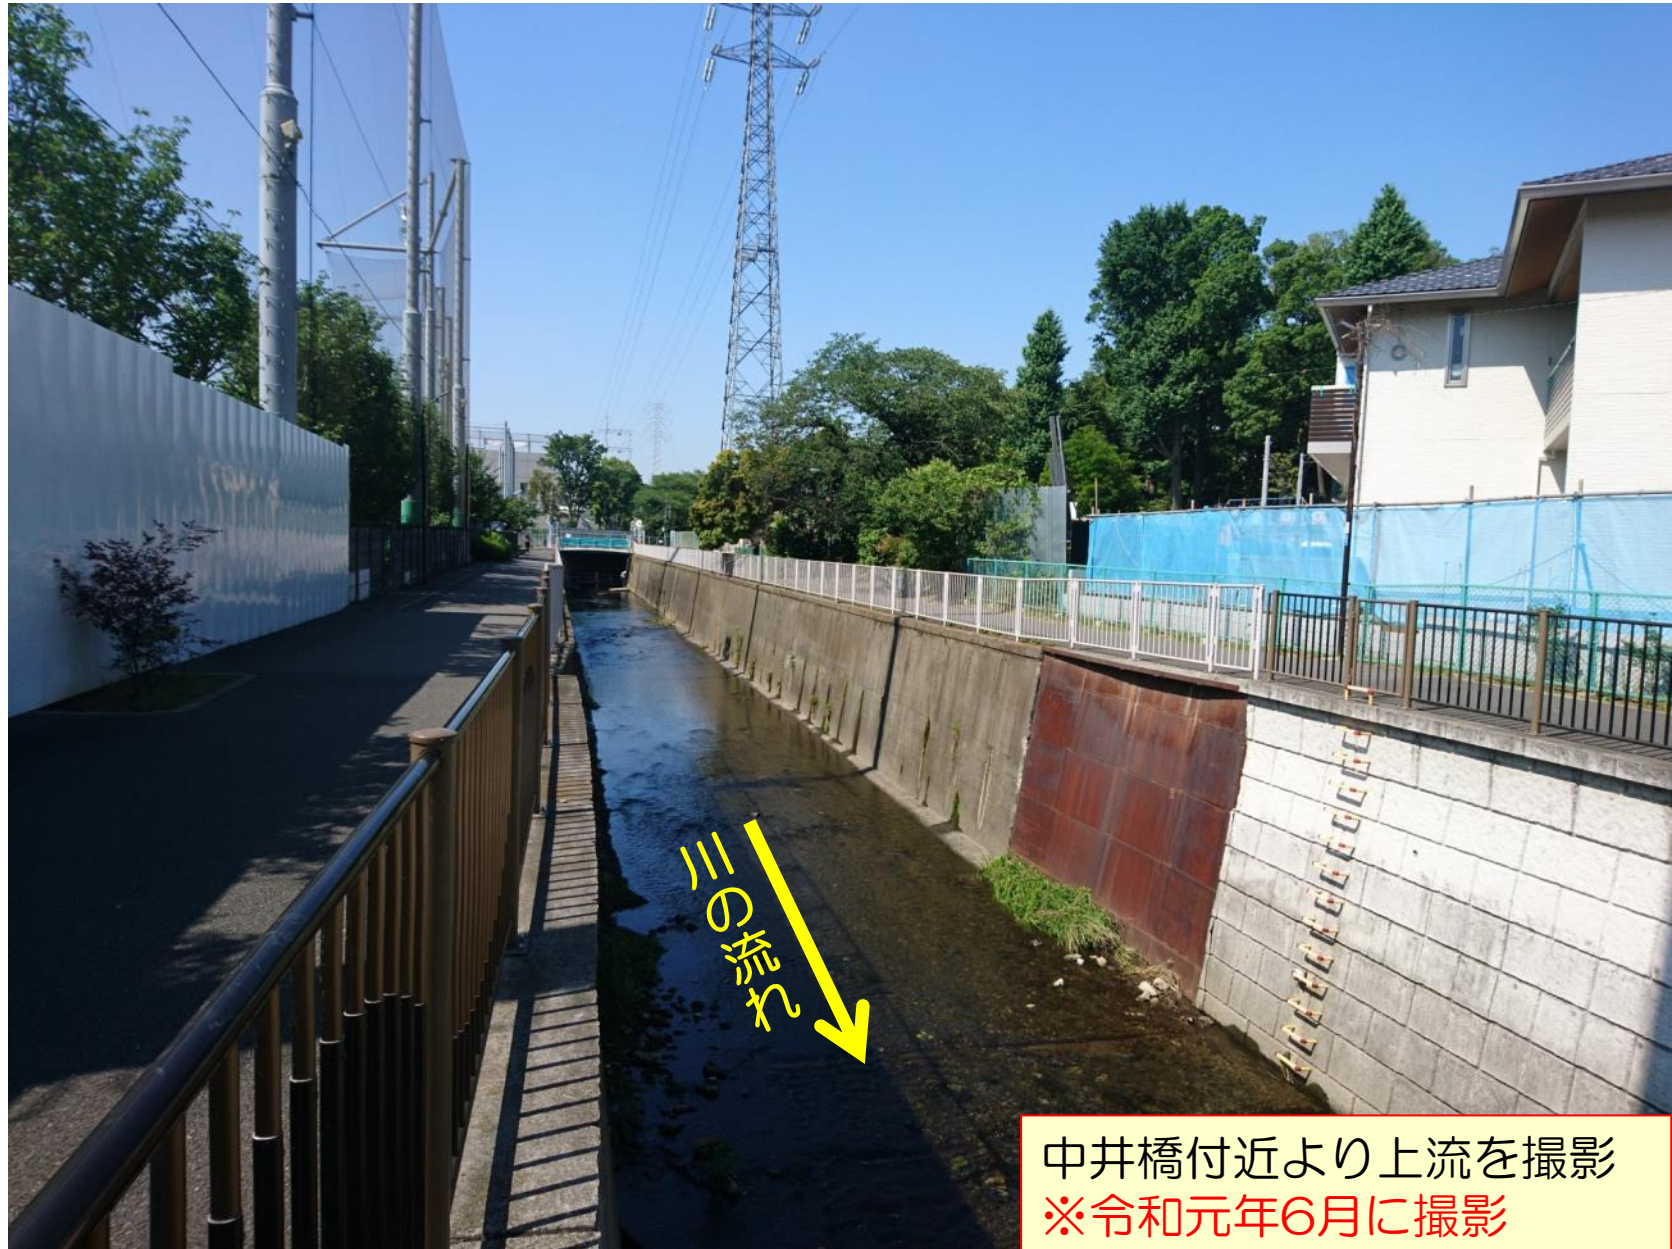
# 現況写真 2/2

中井橋付近より上流を撮影  
※令和元年6月に撮影

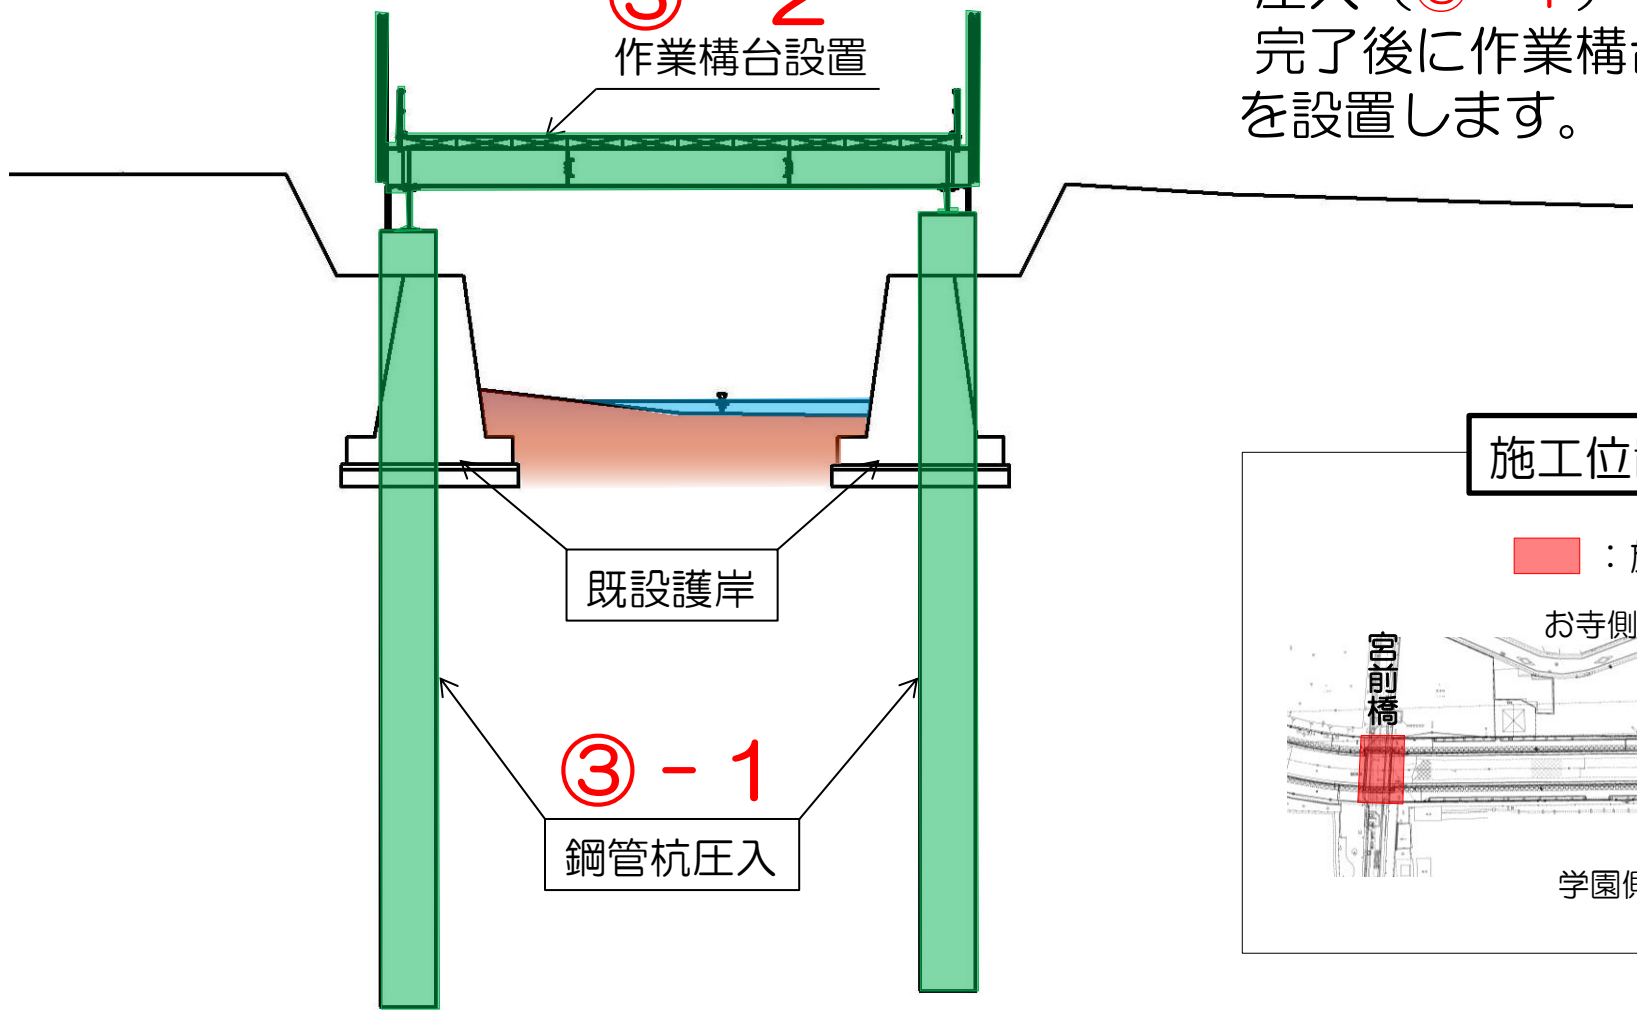
# ステップ③ 【宮前橋】

③-2  
作業構台設置

③ 宮前橋の部分で鋼管杭の圧入（③-1）を行い、完了後に作業構台（③-2）を設置します。

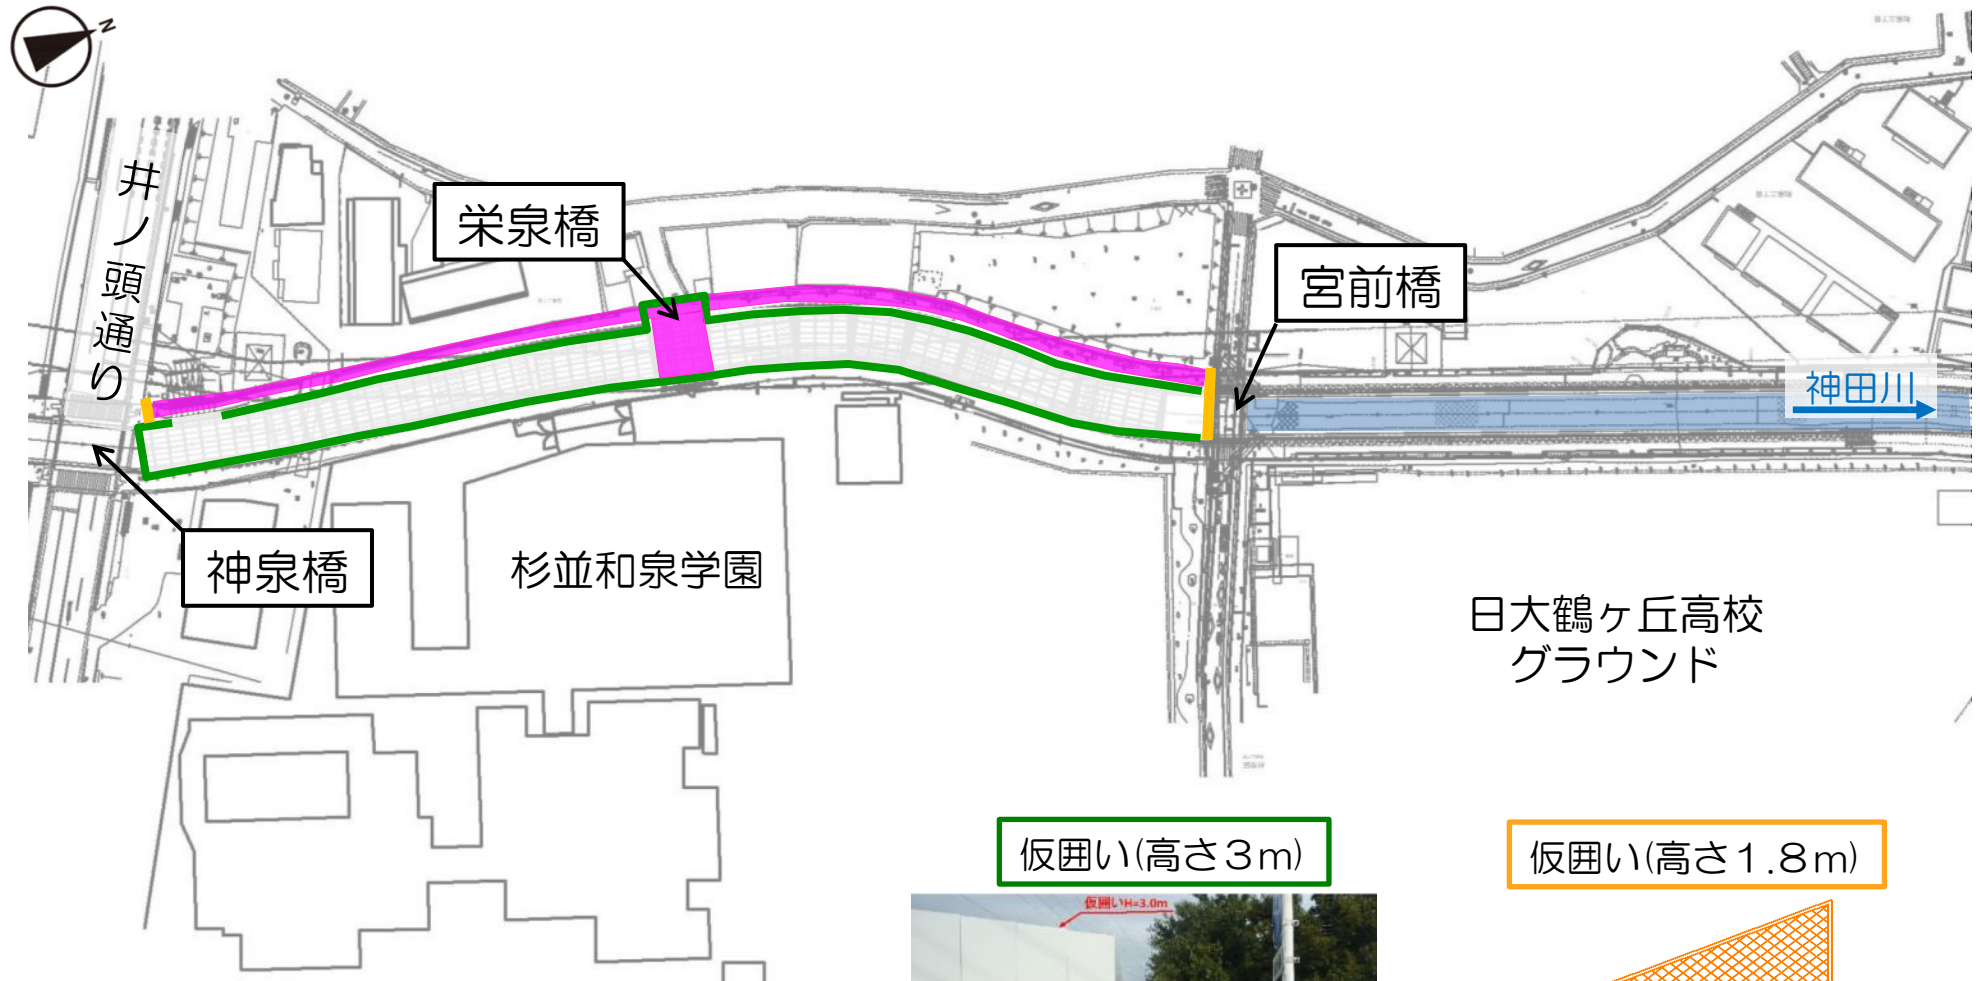
# 本工事完成後の全体平面図

仮囲い(高さ3m)

仮囲い(高さ1.8m)
