境川金森調節池 事故報告及び工事説明会

令和元年 8月18日(日)[町田市]

発注者:東京都南多摩東部建設事務所

施工者:安藤ハザマ・東鉄・松尾建設共同企業体

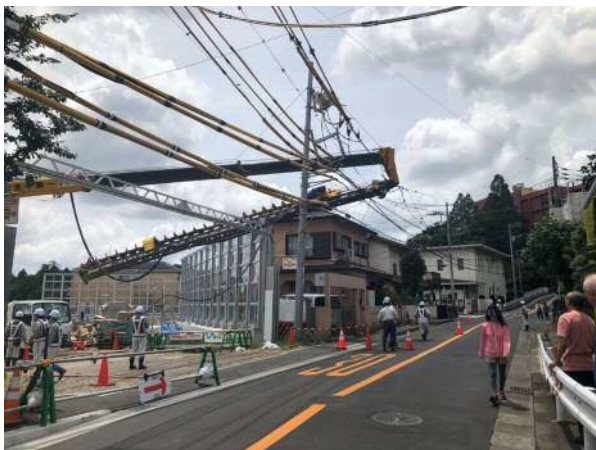
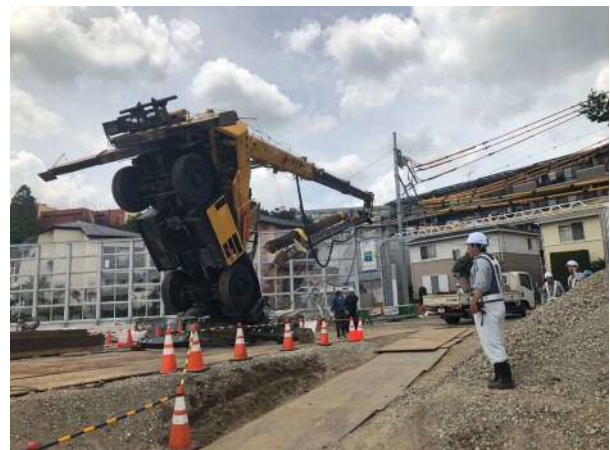
相模原市側作業ヤード 杭打ち機の転倒事故状況

- 11:03 杭打ち機でのセメント（1t）の吊り込み作業
- 11:04 **杭打ち機転倒事故発生**
東京電力の電線支障し近隣約900軒停電発生
- 11:23 道路通行止め、迂回誘導開始（相模原南警察）
- 12:00 現場復旧作業の開始（ヤード整備）
- 15:11 停電おおむね復旧（東京電力）
- 16:55 杭打ち機の撤去開始（クレーン車4台使用）
- 18:00 杭打ち機の撤去完了、杭打ち機の解体作業開始
東京電力本復旧作業開始
道路通行止め全面解除、片側通行開始（相模原南警察）
- 19:23 停電箇所の全面復旧（東京電力）
- 20:10 交通規制解除（相模原南警察）
- 21:00 杭打ち機の解体作業終了

- ・ブームを下げながら旋回していたところ、作業半径の限界に達してしまい、ブームが止まったことにより、杭打ち機がバランスを崩して転倒した。

- ・作業計画書について、オペレーターへの周知が不十分であった。

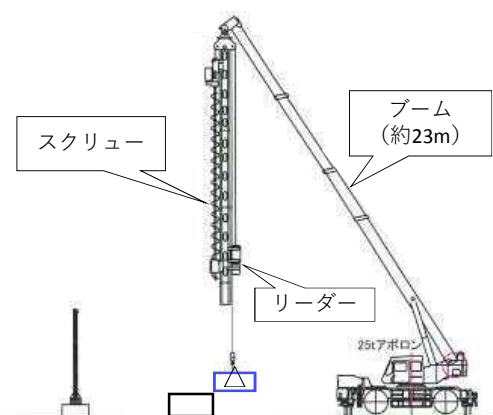
3-4. 杭打ち機の事故発生状況①

転倒前

セメント荷卸し転倒前（断面図）

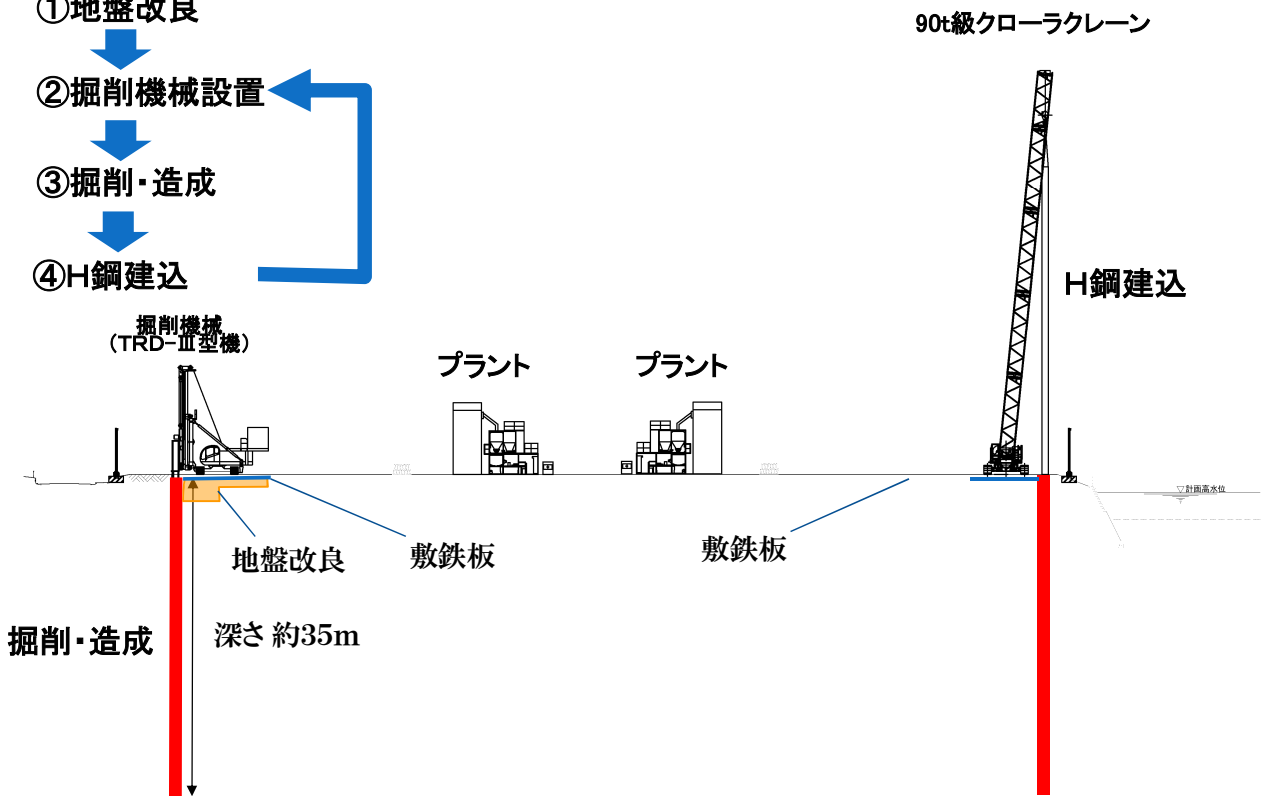
4-9. 地中連続壁工 断面図

【施工方法】

①地盤改良

②掘削機械設置

③掘削・造成

④H鋼建込
