12. 鋼板接着補強床版の水張り条件下での走行疲労耐久性

Running Fatigue Durability of Steel Plate Bonded Bridge Slab under Water Loading Condition

技術支援課 名児耶薫、今吉計二、○関口幹夫
 石田教雄（現 第二建設事務所工事第一課）

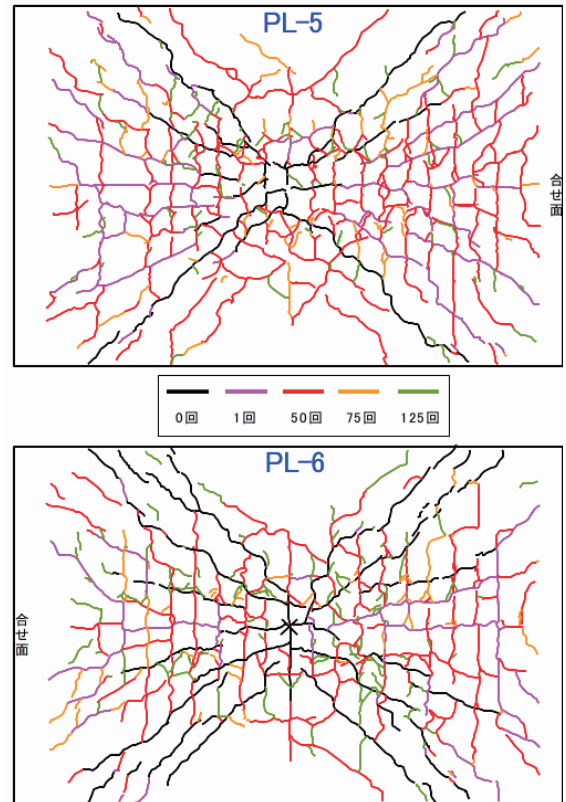
図-4 下面のひび割れ導入(見下げ図)

走行回数とひび割れの発生・進展状況を図-4 に示す。ひび割れの発生パターンは、版中央を中心にほぼ偏りなく発生・進展した。PL-5 の走行回数とひび割れ密度の関係は、図-5 に示すとおり、1回で 5.6m/m²、125回で 15.45m/m²に増加した。一方、PL-6 は1回で 6.16m/m²であったが125回で 14.64m/m²となり、いずれも125回でひび割れの導入を完了した。なお、ひび割れ発生荷重は、目視観察により両試験体ともに100kNで確認した。

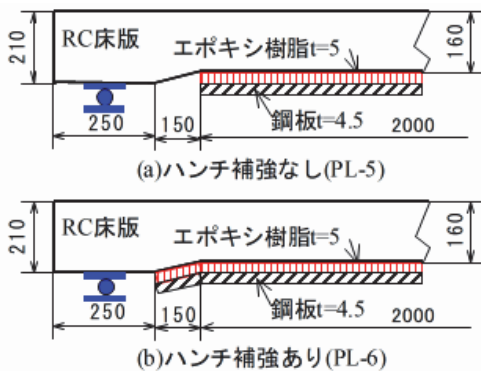
図-10 鋼板接着の仕様 (単位 mm)

初期ひび割れ導入後、鋼板接着補強を施工した。補強の仕様は、東京都の鋼板接着補強要領に準じて図-10(a) (b)に示すとおり図-10(a)ハンチ補強なし (PL-5)、図-10(b)ハンチ補強有り (PL-6)である。具体的な鋼板接着の割り付けは、図-11に示す3分割とし、添接板の重ね幅は400mmである。

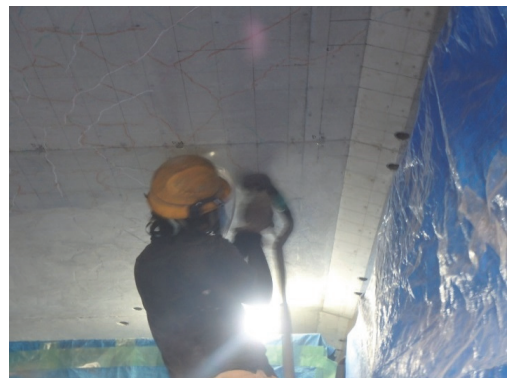
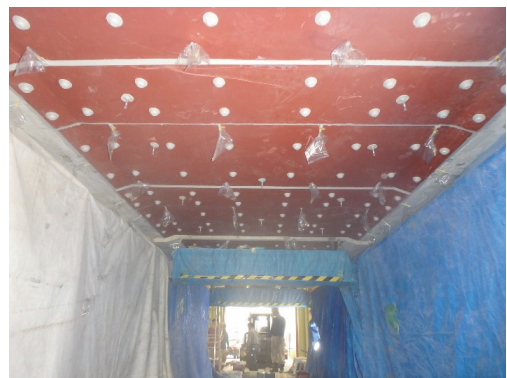
施工手順は、床版下面を写真-2(a)に示すようにサンダーにてケレン後、接着鋼板のアンカーの穴あけ ϕ 10.5mm、アンカーM10 \times 80mmを設置した。

接着剤の厚さを確保する厚さ5mmのスペーサを所定量設置し、アンカーで鋼板をセットして周囲をシール材でシールした。シール材の硬化に要す

る1日養生後に、エポキシ樹脂接着材は手動ポンプを使用して注入圧力 0.03N/mm^2 以下で注入パイプ ($\phi 10\text{mm}$) から、鋼板とコンクリート面の隙間に充填した。(写真-2(b))

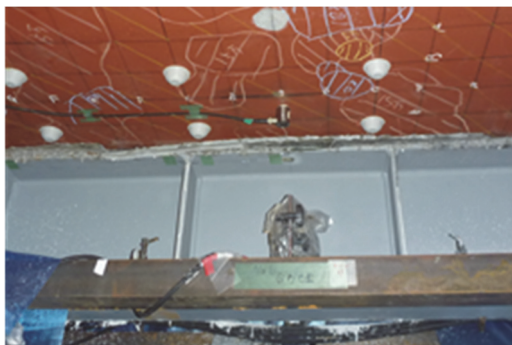
写真-4 PL-6 横桁上面シール材のはみ出し

PL-5とPL-6いずれも5万回までは剥離面積1%以下でほとんど剥離は発生しなかった。10万回で1%を超え、PL-6は16万回以降に写真-4に示す中央横桁上の調整モルタルの抜出しが起これ、それに伴って中央横桁端部でせん断ひび割れが発生して上面からの漏水が確認された。

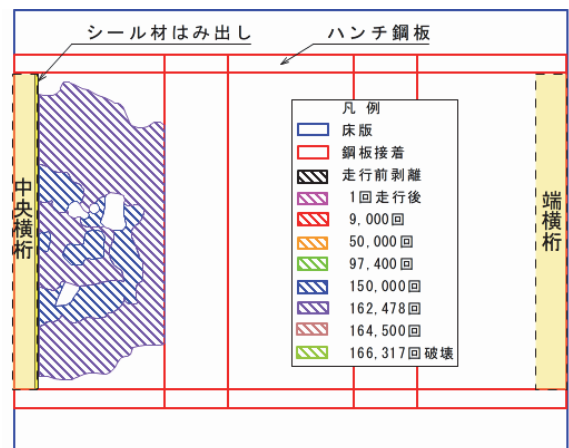
図-13(b) PL-6 板剥離図(見下げ図)

PL-6 は図-13(b)に示すとおり中央横桁端部を起点に剥離が広がり、16.2 万回で剥離面積が19.5%に増加し、横桁端部での押し抜きせん断破壊による段差により走行不能となり終了した。

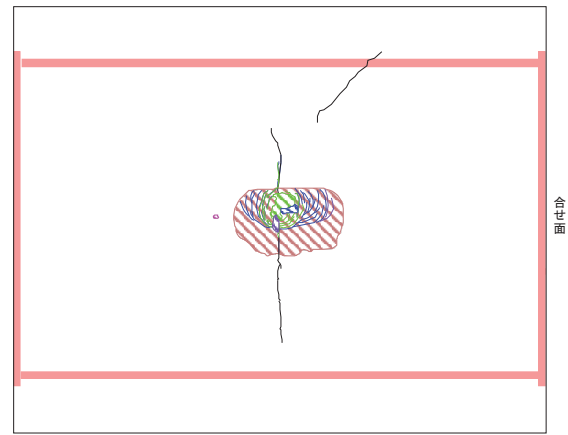
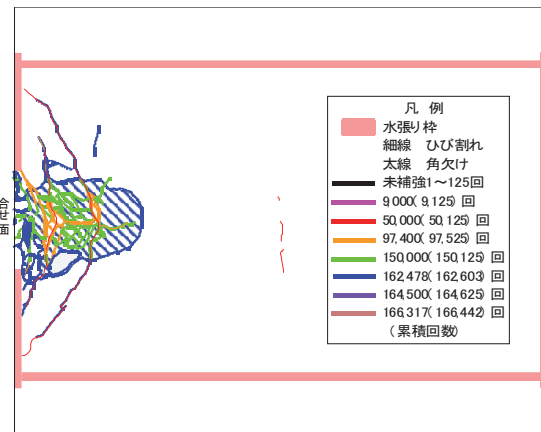
破壊後の床版上面のひび割れの発生状態を図-14(a) (b)に示す。タイヤ走行面が5~15mm程度押し込まれている。水の影響で砂利化(骨材化又は土砂化)の進展が急激に起こり、図-14(b)に示す局所的な押し抜きせん断破壊が確認された。なお、PL-6は、支間方向の鋼板端部からの漏水はごく少量であったが、中央横桁上の床版合せ面から泥水を含む漏水が確認された。

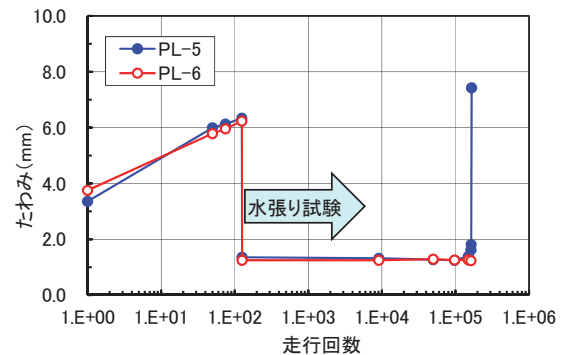
図-15(a) 中央たわみの推移

走行回数と中央点の活荷重たわみの関係を図-15(a)に示す。PL-5は、ひび割れ導入時の活荷重たわみの最大値は6.339mmであったが、鋼板接着補強後は1.357mm ($1.357/6.339=21.4\%$)に低下して補強効果が認められる。160kN 載荷の一定載荷により補強後164,500回で鋼板の剥離面積は9.8%で剥離の進展は少ない。この時点の活荷重たわみの最大値は1.814mmであり、補強直後1回の1.357mmに比べ33%の増加に留まっていた。破壊時の16.6万回のたわみは押し抜きせん断破壊直下であり7.427mm、剥離面積は32%に急増した。一方、PL-6は、補強前は6.234mmであったが補強後は1.244mm ($1.244/6.234=19.9\%$)に低下した。

15(a)に示したとおり補強前の約 20.5%に、主鉄筋ひずみは図-16(a)に示したとおり約 8.5%に低減させる補強効果が確認できた。

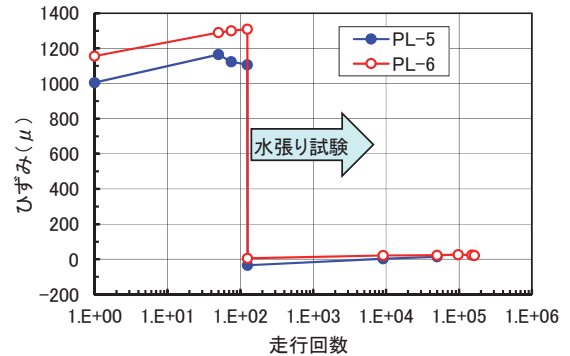
図-16(d) 配力鉄筋ひずみの推移

配力鉄筋については、図-16(d)に示すように補強前約1,100~1,300 μ だったものが補強後は2%の約34 μ と27 μ に低減する補強効果が確認できるとともに、破壊直前まで安定した挙動を示した。

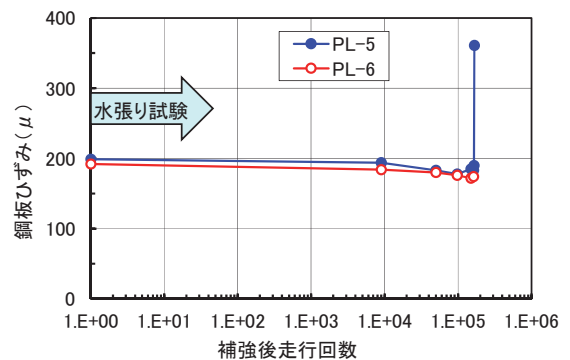
図-17(a) 補強鋼板の主鉄筋方向ひずみ

補強鋼板の主鉄筋方向ひずみの推移は図-17(a)に示したとおり、いずれの床版も中央点の最大値は200 μ 程度で推移し、破壊後は350 μ に増加している。また、PL-5の主鉄筋方向のひずみ分布を図-17(b)示す。補強直後のひずみ分布は、ほぼ左右対称の形状を示している。図-17(c)のPL-6は、床版中央点は剥離がないため補強直後の状態を最後まで維持している。

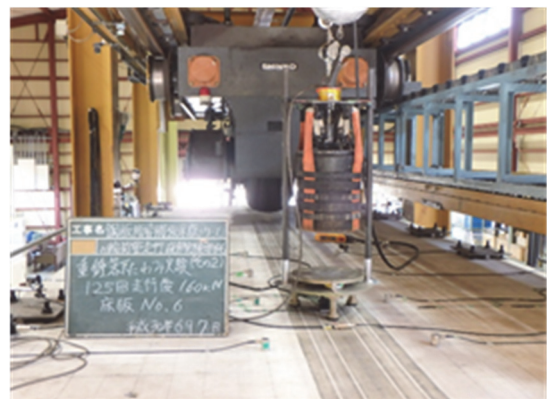
写真-7 重錘落下たわみ試験機

重錘落下たわみ測定機 (IIS) は、写真-7 に示す 980N (100kgf) の重錘とたわみセンサー (速度計) とデータ収録解析装置を組み合わせたシステムを使用した。たわみセンサーは、床版中央点と両主桁上に配置して 3 か所のたわみを同時に測定し、両主桁を基線とする中央たわみを計測する。重錘の落下高さは 200mm 一定とし、重錘の落下開始から約 10 秒間 (サンプリング間隔は 1,000/秒) 計測した。また、載荷板 (直径 35cm) のロードセル荷重値を 160kN 換算し 3 回の平均値で求めた。
