13. 昭和 39 年道路橋示方書に基づく RC 床版の疲労耐久性

Fatigue Durability of RC Slabs Based on the Highway Bridge Specification in 1964.

技術支援課 名児耶薫、今吉計二、○関口幹夫
 石田教雄（現 第二建設事務所工事第一課）

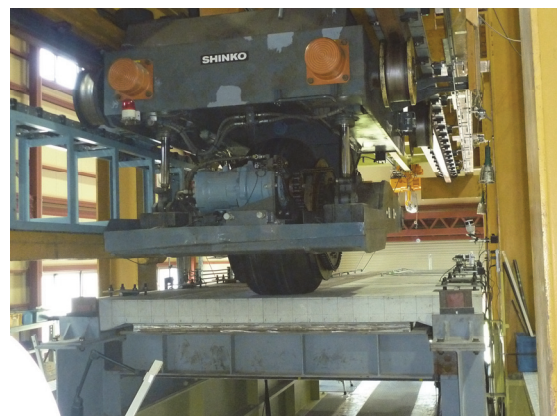
写真-1 輪荷重走行装置

輪荷重走行疲労実験は、写真-1のゴムタイヤ自走式の走行載荷装置を使用する。試験体は、図-3に示す載荷装置の支持桁上に2体連続(試験体と試験体は接触しないように約5mmの隙間を開けてゴム板を挿入)して配置し、床版支間中央をタイヤが走行する方式である。走行荷重は、都内で観測される輪荷重の最大値に相当する160kN一定とする。

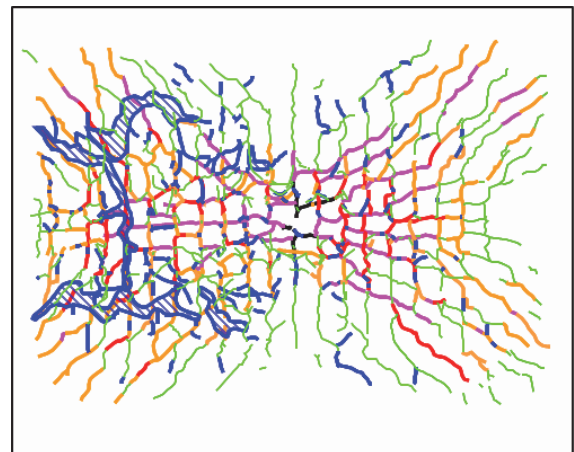
図-4 下面のひび割れ(見下げ図)

走行回数とひび割れの発生・進展状況は、図-4(a)(b)に示す。ひび割れ発生荷重は、いずれも初期荷重(床版中央点静的荷重)時の 100kN で目視観察により確認した。ひび割れの発生パターンは、版中央にほぼ偏りなく発生・進展した。また、図-4(a)(b)には、破壊後の押し抜きせん断破壊による剥落部をハッチで描いており、図-4(b)の PL-8 は、中央横桁よりに偏心した形にて 9281 回で破壊している。

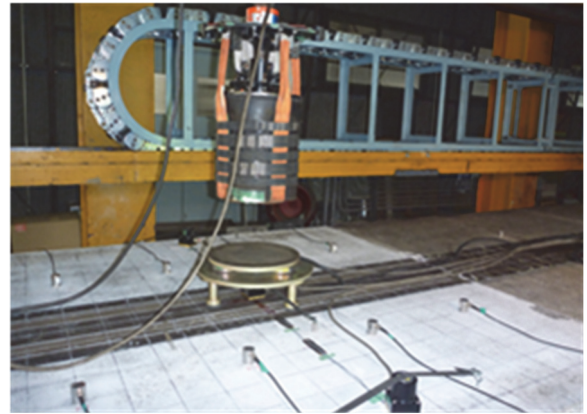
写真-4 IIS たわみ測定状況

重錘落下たわみ測定機 (IIS) は、写真-4 に示す 980N (100kgf) の重錘とたわみセンサー (速度計) とデータ収録解析装置を組み合わせたシステムを使用した。たわみセンサーは、床版中央点と両主桁上に配置して 3 か所のたわみを同時に測定し、両主桁の基線からの中央たわみを計測する。

重錘の落下高さは 100mm 一定とし、重錘の落下開始から約 10 秒間 (サンプリング間隔は 1/1000 (秒)) で計測した。また、載荷板 (直径 35cm) のロードセルの荷重値で 160kN 換算し、3 回の平均値で求めた。
