日野橋架替事業及び 仮橋設置工事について

東京都南多摩西部建設事務所

日野橋架替事業と仮橋設置工事についてのあらまし

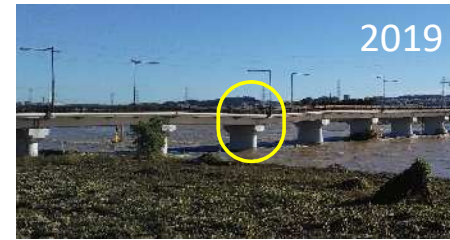
完成イメージ
都民に親しまれる魅力ある橋梁へ

- ・地域のシンボルとなる美しい斜張橋を採用
(3径間連続合成斜張橋)
- ・河川内の橋脚数を削減
(現橋18橋脚、新橋2橋脚)
