## 5. 鋼板接着補強床版の上面ひび割れの走行疲労耐久性への影響

### Effect of Upper Surface Crack on Running Fatigue Durability of Steel Plate Bonded Bridge Slab

技術支援課 名児耶薫、○関口幹夫  
今吉計二（現 第五建設事務所葛飾西工区）

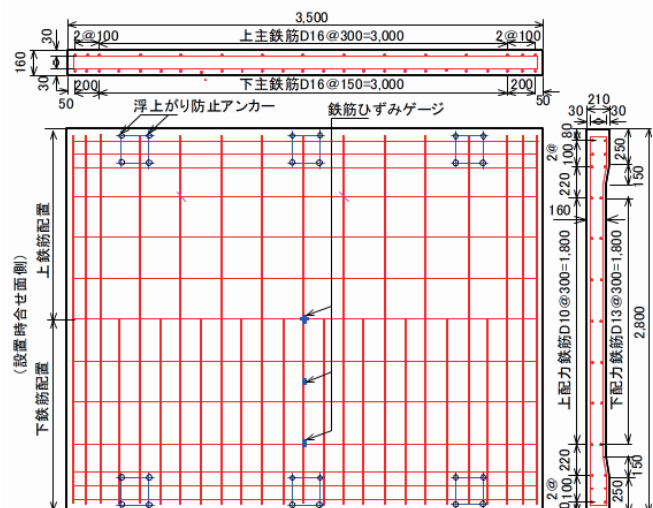
図-1 試験体の形状寸法

昭和39年道路橋示方書<sup>7)</sup>の基準に基づいて設計した試験体の形状寸法と配筋図を図-1に示す。形状寸法は、幅2.8m(支間2.5m)橋軸方向の長さは3.5m、床版厚16cmである。なお、試験体の形状寸法と配筋は、佐野ら<sup>8)</sup>の試験結果と比較できるように同一としている。

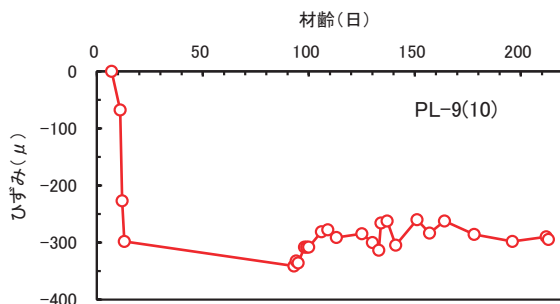
図-2 乾燥収縮ひずみ

鉄筋はSD295AのD16、D13、D10および接着用鋼板はSS400板厚4.5mmであり、その試験結果を表-2に示す。コンクリートは、材齢28日目標強度25N/mm<sup>2</sup>とする生コン(18-8-20-N)を使用した。コンクリートの配合表を表-3に、特性値を表-4に示す。図-2に示すコンクリートの乾燥収縮ひずみは、試験体と同じ室内環境下でコンタクトストレーンゲージ法による測定結果である。実験終了時(材齢250日)の収縮ひずみは約300μである。なお、質量減少量は約250gであった。

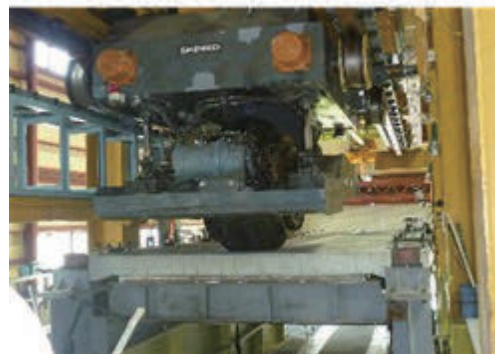
写真-1 輪荷重走行装置

輪荷重走行疲労実験は、写真-1のゴムタイヤ自走式の走行載荷装置を使用する。試験体は、図-3に示す載荷装置の支持桁上に2体連続(試験体と試験体は接触しないように約5mmの隙間を開けてゴム板を挿入)して配置し、床版支間中央をタイヤが走行する方式である。

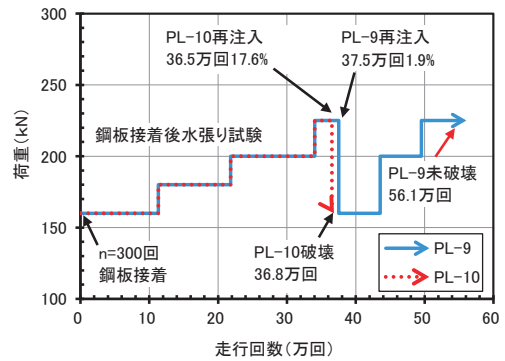
図-4 荷重プログラム

走行載荷は、階段載荷方式で図-4に示す載荷プログラムとした。走行荷重は、都内で観測される輪荷重の最大値に相当する160kNを基本とする。なお、補強後11.3万回から再注入直前の37.5万回まで荷重を180kN・200kN・225kNに上げ、PL-9

のみ再注入後 43.5 万回から 56.1 万回まで同様の階段荷重方式で損傷を促進した。

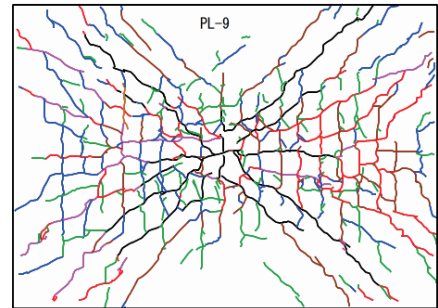
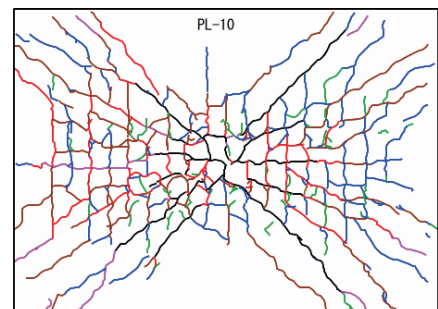
図-5 下面のひび割れ導入 (見下げ図)

走行回数とひび割れの発生・進展状況を図-5 に示す。ひび割れの発生パターンは、版中央を中心にほぼ偏りなく発生・進展した。走行回数とひび割れ密度の関係は、図-6 に示すとおりであり、PL-9 は 1 回で 3.19m/m<sup>2</sup>、300 回で 14.93m/m<sup>2</sup>に増加した。一方、PL-10 は 1 回で 2.62m/m<sup>2</sup>であったが 300 回で 14.69m/m<sup>2</sup>となり、いずれも 300 回で目標とするひび割れの導入を完了した。なお、ひび割れ発生荷重は、目視観察により両試験体ともに 1 回目の静的荷重 100kN で確認した。上面では、走行面を横断するひび割れは発生していなかった。

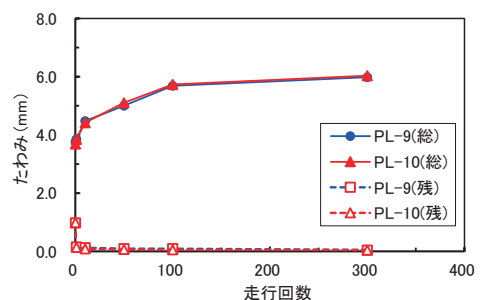
図-7 中央たわみの推移

床版中央の総たわみと残留たわみと走行回数の関係を図-7 に示す。残留たわみは 1 回のみやや多く、50 回以降は安定している。総たわみは、100 回以降は微増にとどまっている。また、橋軸直角方向の活荷重たわみ分布を図-8(a) (b) に示す。PL-9 の 1 回の中央たわみは 3.634 mm、PL-10 は 3.695 mm。50 回走行時はいずれも 5 mm 程度であり、300 回走行時はいずれも約 5.9 mm である。たわみ

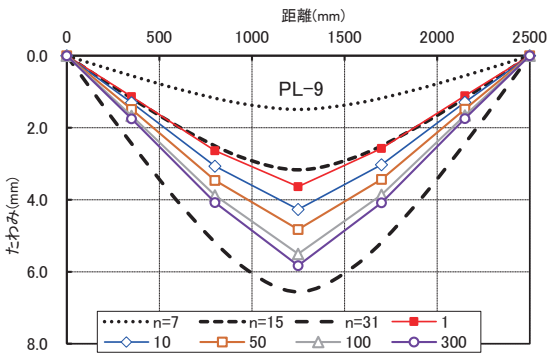
図-8(a) PL-9のひび割れ導入時たわみ分布

の分布形状は、いずれの試験体も左右対称である。

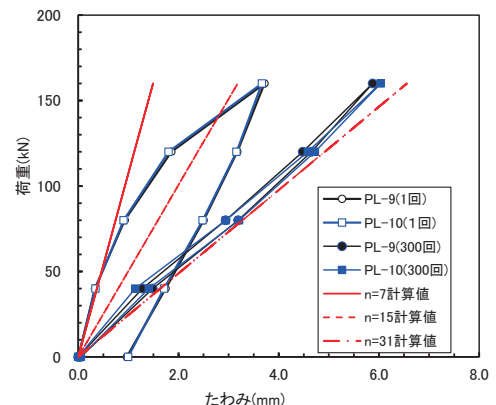
図-9 予備荷重のたわみ測定値と計算値

中央たわみの1回(初期値)と300回走行後のたわみ測定値と計算値の関係を図-9に示す。1回(初期値)では、荷重100kNでひび割れの発生を目視で確認しており、剛性は荷重50~80kN時まで $n=7$ 相当の全断面有効のたわみ計算値と一致し、160kN載荷時にはひび割れ発生直後の $n=15$ のたわみ計算値よりやや大きく、 $n=31$ のたわみ計算値との中間に相当した。一方、300回時では、ひび割れ

断面無視相当  $n=31$  のたわみ計算値とほぼ一致していることが確認できる。

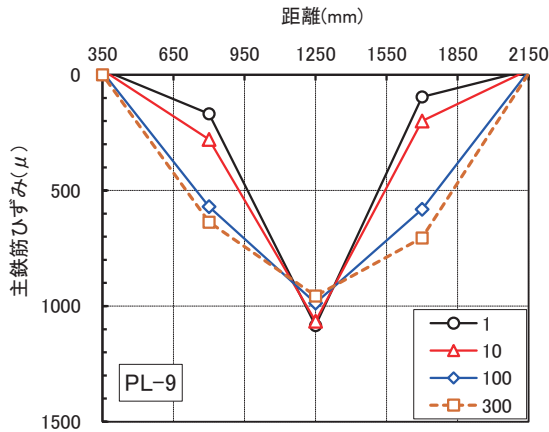
図-10(a) PL-9の主鉄筋ひずみ分布

主鉄筋の橋軸直角方向のひずみ分布を図-10(a)(b)に示す。1回(初期値)の最大値は1100

$\mu$  前後である。走行100回以後のPL-9とPL-10のひずみ分布は、ほぼ同じ分布形であり、300回走行の最大値は、PL-9は956 $\mu$ であり、PL-10は1091 $\mu$ である。

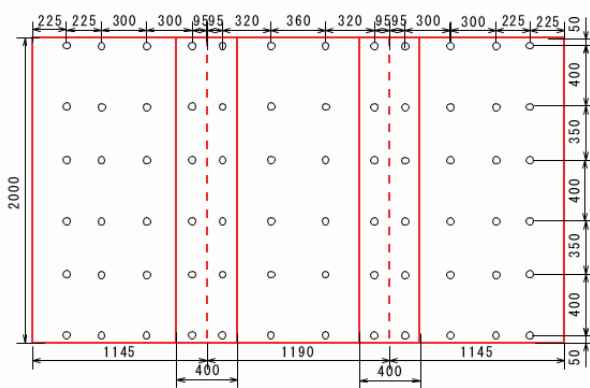
図-12 鋼板接着のアンカー配置図

300回走行のひび割れ導入後に鋼板接着補強を施工した。補強の仕様は、東京都の鋼板接着補強要領に準じて図-11に示すハンチ補強なしである。具体的な鋼板接着の割り付けは、図-12に示す3分割とし、添接板の重ね幅は400mmである。

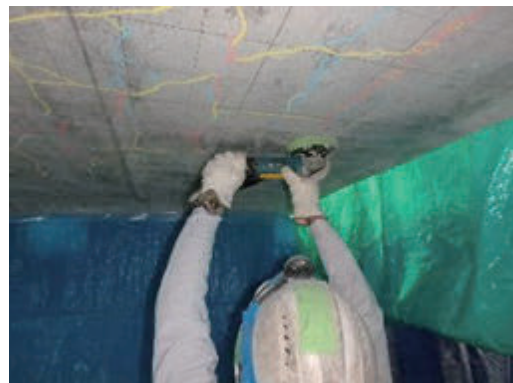
(a) サンダーケレン

施工手順では、床版下面を写真-2(a)に示すようにサンダーによるケレンは、PL-5・PL-6の疲労耐久性への水の影響(ひび割れからの浸透)を抑制するため、補強鋼板との付着力を高め剛性が上がるよう床版下面の素地調整(地肌を完全露出)を通常の約2倍程度の時間を掛けて行った。

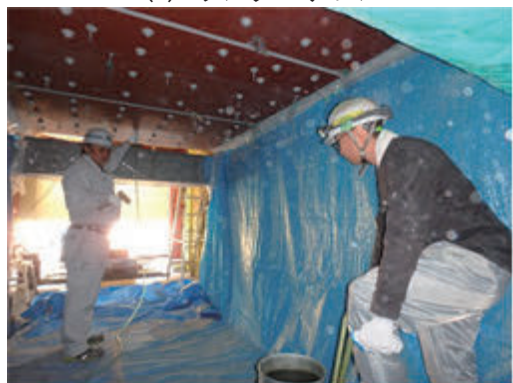
(b) 鋼板取付け接着材圧入  
写真-2 鋼板接着施工状況

その後、補強鋼板のアンカーの穴あけ $\phi 10.5$ mm、アンカーM10 $\times$ 80mmを設置した。接着材の厚さを確保する厚さ5mmのスペーサを所定量設置し、アンカーで鋼板をセットして周囲をシール材でシール

した。シール材の硬化に要する1日養生後に、エポキシ樹脂接着材は手動ポンプを使用して注入圧力0.03N/mm<sup>2</sup>以下で注入パイプ(φ10mm)から、鋼板とコンクリート面の隙間に充填した。(写真-2(b))

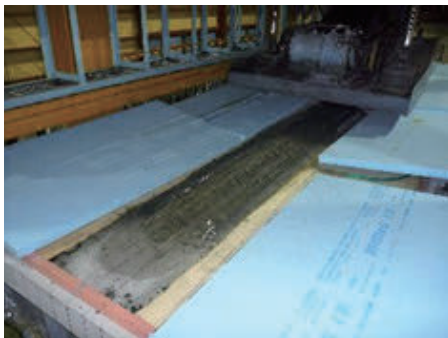
写真-3 水張り試験状況

鋼板接着後は約10日間の養生を行い、床版上面に水張り用のプラスチック製の目地棒(高さ20mm幅50mm)を額縁状に接着材で設置した。写真-3に示す走行面を除く範囲にスポンジ製養生シートを敷設して注水を行った。水張りは、1日1~2回約10ℓの水道水を注水して、走行面がわずかに滞水している状態とした。

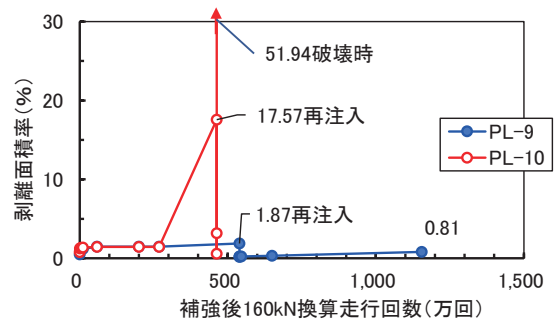
図-13 走行回数と鋼板剥離面積率(%)

走行回数と剥離面積率の関係を図-13に、剥離の進展状況を図-14(a)(b)に、補強後の載荷荷重、走行回数および剥離面積の関係は表-9に示す。

160kN 荷重走行 11.3 万回時点で剥離面積率は、PL-9 で 1.18%、PL-10 で 1.37%であった。水張り試験で行われた PL-5 および PL-6 と比べて剥離の進展が認められないことから、荷重を 180kN、200kN と階段荷方式に上げた。しかしながら、34 万回時点 PL-9 で 1.46%、PL-10 で 1.45%と微増であり、それ以降最大荷重の 225kN で荷重した。

に示したハンチ付近に発生したひび割れの床版中央部から剥離が進展する図-21(b) に示すパターンが見られた。再注入後の剥離面積率の推移は、図-13 に示すとおり走行前の 0.57% から走行回数 1 回で 3.17% と剥離面積率が急増し、再注入した箇所でハンチ部ひび割れ発生した床版支間中央部あたりで剥離が生じた。その後、走行回数 3,143 回で走行回数 1 回の剥離箇所を中心に 51.94% まで剥離が急速に広がり押抜きせん断破壊が生じた。その要因としては、再注入前に確認された床版上面の変状（浮き）は、内部水平ひび割れの発生であり、再注入を行ったがすでに床版内部では、疲労が進行した状態となっていたと推察される。

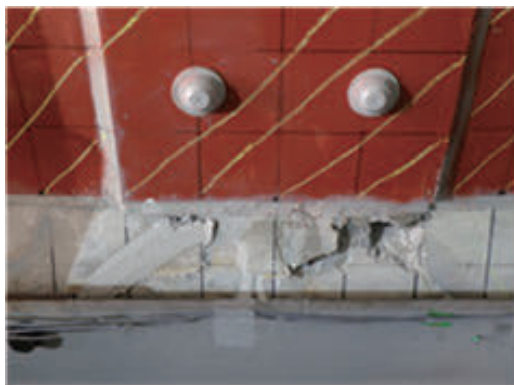
写真-4 PL-9 鋼板端部ハンチの破壊

PL-9 は 160kN 換算走行約 540 万回でも床版上面のひび割れがほとんど確認されず面積率も 1.87%と微増で水の影響を受けない状態であった。一方、PL-10 は 160kN 換算走行約 462.5 万回で写真-4 に示す床版のハンチ部にひび割れが発生し、剥離面積率は 17.6%まで増加した。これ以上走行を続けるとハンチ部を起点として疲労破壊する恐れがある状態であったことから、PL-9 および 10 は、この状態で剥離部へ接着材の再注入（鋼板剥離に対する補修）を実施することとした。

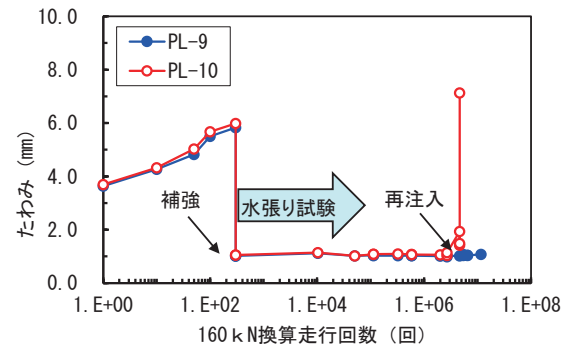
図-15 中央たわみの推移

走行回数と床版中央の活荷重たわみの関係を図-15 に示す。PL-9 は、ひび割れ導入時の活荷重たわみの最大値は 5.829 mmであったが、補強後は 1.014 mm ( $1.014/5.829=17.4\%$ ) に低下して補強効果が認められる。補強後 160kN 荷重走行 113,000 回までは鋼板の剥離面積率は 1.18%で剥離の大きな進展はなかった。この時点の活荷重たわみの最大値は 1.040 mmであり、補強直後の走行 1 回で 1.021 とほぼ同じであり進展がなかった。これ以降、階段荷方式で荷重を 225kN まで上げ、375,000 回 (160kN 換算走行 540 万回) まで走行し

たが、たわみの最大値は 1.032 mm (160 kN 換算)、剥離面積率は 1.87%とほぼ進展がなかった。

一方、PL-10 の補強前は 5.984 mmであったが補強後は 1.051 mm ( $1.051/5.984=17.6\%$ ) に低下した。補強後 160kN 荷重の走行 113,000 回までは鋼板の剥離面積率は 1.37%で剥離の大きな進展はなかった。たわみも 1.079mm と小さく、補強直後の走行 1 回の 1.052 と同じで進展がなかった。これ以降 PL-9 と同様に荷重を行い、365,000 回 (160kN 換算走行 462.6 万回) では、剥離面積率は 17.57%となり、たわみの最大値は 2.725 mm (160 kN 換算 1.937 mm) で補強後の 1.79 倍の増加にとどまり、この時点で再注入を行うことにした。

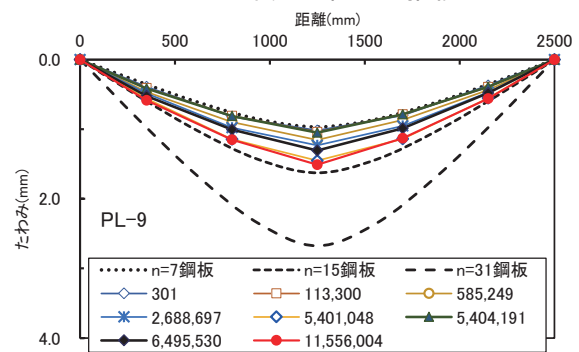
図-16(a) PL-9 たわみ分布

補強後のたわみ分布を図-16(a) (b) に示す。PL-9

の補強後のたわみ分布は、実験終了時まで計算値  $n=7$  鋼板と  $n=15$  鋼板の間に分布する結果となっている。一方、PL-10 は、再注入時点で計算値  $n=31$  鋼板と一致し、試験終了時は押し抜きせん断破壊であり、鋼板なしの  $n=31$  計算値とほぼ一致した。

健全度ランク d 相当のひび割れ密度約 15m/m<sup>2</sup> で鋼板接着補強を実施した結果、たわみは図-16(a)に示したとおり補強前の約 17.5%に、主鉄筋ひずみは図-17(a)に示したとおり約 6%に低減させる補強効果が確認できた。

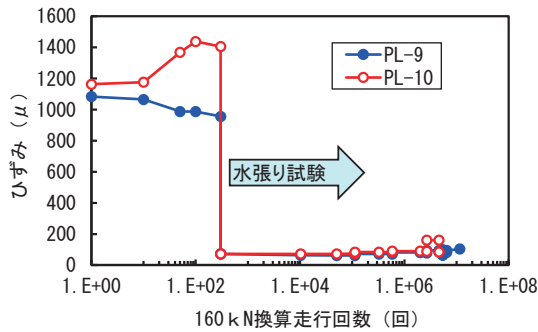
図-17(a) 主鉄筋ひずみの推移

図-17(a) (b) (c) は、主鉄筋活荷重ひずみの補強前と補強後の推移と分布を示す。補強前の主鉄筋ひずみは平均約  $1200\mu$  であったものが鋼板接着により約 6% の  $72\mu$  (PL-9 と 10 の平均値) に低減し、再注入以降も  $200\mu$  を超えることがなく補強効果が確認できる。また、配力鉄筋については、図

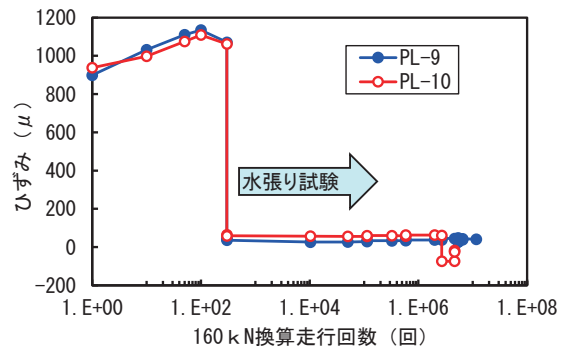
図-17(d) 配力鉄筋ひずみの推移

-17(d) に示すように補強前約  $1067\mu$  だったものが補強後 4.5% の約  $48\mu$  に低減する補強効果が確認できた。

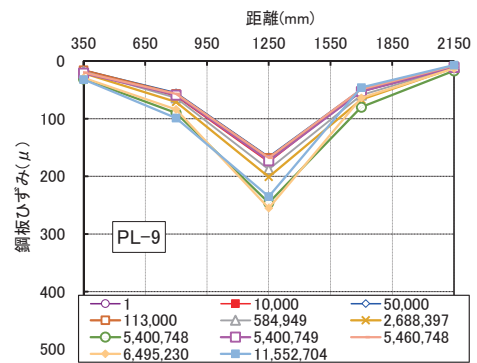
図-18(a) PL-9 補強鋼板ひずみ分布

補強鋼板の主鉄筋方向ひずみ分布を図-18(a) (b) に示す。補強直後のひずみ分布は、いずれの床版も中央点の最大値は  $200\mu$  弱であり、分布形状は左右対称である。また、剥離の進展が微増した走行 34 万回 (160kN 換算 268.8 万回) までは補強直後の形状を維持している。

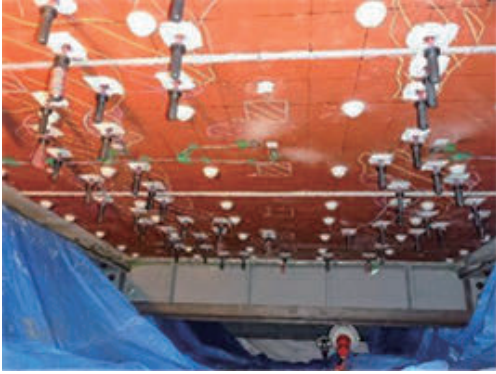
写真-5 接着材再注入状況

補強鋼板の剥離（または浮き）に対する補修法は、一般的な方法である鋼板剥離部にドリルで穴を開け、エポキシ樹脂接着材を圧入して再接着させる方法を採用した（写真-5）。注入孔には注入用インジェクションを接着材（パテ材）で取り付けた（写真-6(a)）。PL-9 は図-19(a)に示す 73 か所に、PL-10 は図-19(b)に示す 120 か所にイン

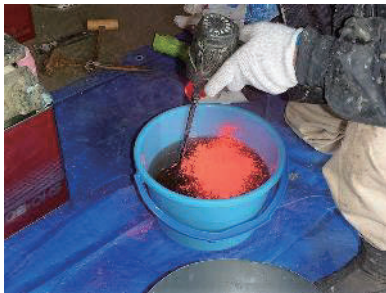
(b) 再注入樹脂(蛍光顔料混入)

ジェクションを設置した。なお、最初の接着材と区別するため再注入の接着材には、写真-6(b)に示す赤色の蛍光塗料を混ぜている。インジェクション固定用の接着材が硬化した後に写真-6(c)のゴム風船型の低圧注入器に接着材を入れてインジェクションにセットして注入を行った。

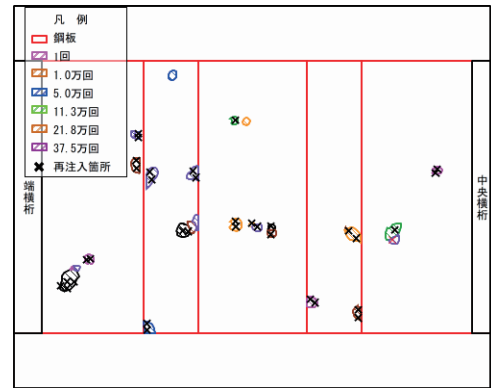
図-19(a) PL-9 剥離部再注入箇所(×印)

一回目の再注入を行い、接着材の硬化後、たたき点検を行い未充填の個所に二回目の再注入を実施した。計二回の再注入量は PL-9 ではインジェクション 42 本で 1.22 kg (未充填 0.18%)、PL-10 ではインジェクション 55 本で 1.72kg (未充填 0.57%) であった。

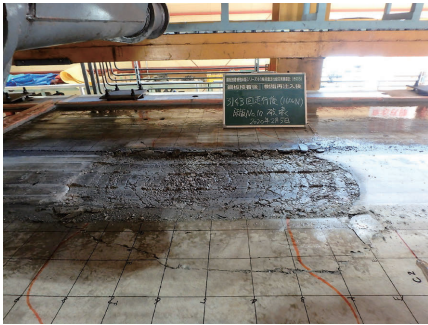
写真-7 PL-10の破壊状況

破壊した PL-10 の疲労破壊状況を図-20(b)に示す。PL-10 の床版上面は、写真-7 に示すタイヤ走行行が 5~15mm 程度押し込まれている。再注入後の破壊回数は、160kN 載荷走行で 3,143 回であった。また、補強後から破壊までの走行回数は、160kN 換算走行約 463 万回であった。乾燥状態で行った PL-1~4 と比べ約 4 倍の疲労耐久性があることが確認された。

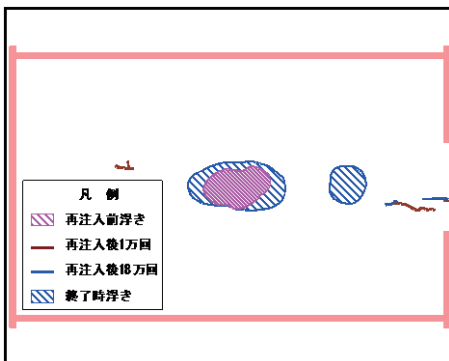
図-20(a) PL-9再注入後の走行面の破壊状況

未破壊となった PL-9 について、ひび割れなどの床版上面の損傷状況を図-20(a)に示す。PL-9 の疲労進展状況は、再注入前に床版中央部でコンクリートの浮きが一部確認された。その後、実験終了まで 160kN 換算走行約 615 万回走行したが、上面の浮きが少し進展した程度で、またひび割れは橋軸方向に一部確認された程度であった。

未破壊となった PL-9 では、図-20(a)に示した上面に浮きが、写真-9(a)に示した切断面では上側鉄筋付近に水平ひび割れが確認されている。破壊に到った PL-10 では、写真-9(d)に示した破壊断面から、輪荷重の走行位置の上側鉄筋位置に水平ひび割れが発生する。次に、通常破壊に至るひび割れは走行位置からほぼ 45 度の角度で床版下面に達するが、想定以上の補強効果が高いことにより、中央に発生した水平ひび割れから鋼板補強を行っていない床版ハンチ部に向かってひび割れが進行する。さらに、上面に発生した貫通ひび割れに起因して水の影響を受けたと推定される。その後、再注入を行ってから走行 3 千回程度で押抜きせん断破壊に到った。

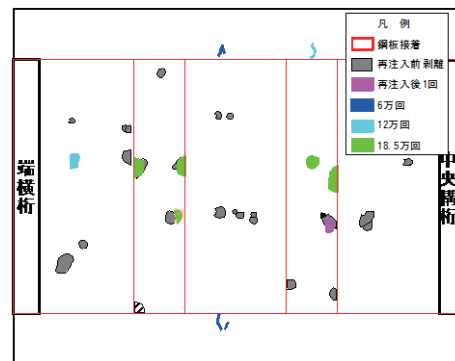
図-21(a) PL-9再注入後の鋼板剥離図

再注入後の補強鋼板の剥離は、PL-9 では補強後の図-14(a) とほぼ同様の箇所で剥離が生じ、図-21(a) に示す 160kN 換算走行約 615 万回走行した時点で剥離面積率 0.81% と少なく健全な状態で実験を終了した。一方、PL-10 では補強後の図-14(b)

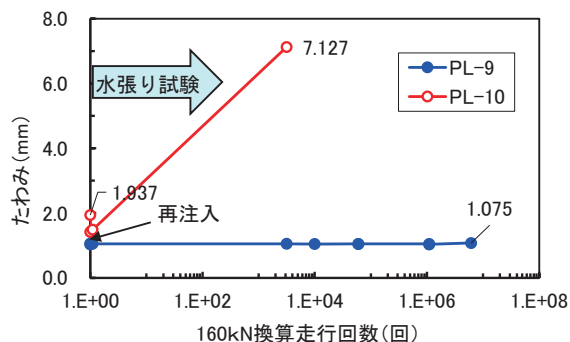
図-22 再注入後の中央点活荷重たわみ

再注入後の 160kN 換算走行回数と床版中央点のたわみの関係を図-22 に示す。再注入直後の活荷重たわみは、PL-9 では再注入時に剥離がほとんどなかったこともあり実験完了時でもたわみ量の増加と剥離面積の拡大が確認されなかった。一方、PL-10 で再注入直前の活荷重たわみ量 1.937 mm から 17% 減の 1.416 mm と補修効果が確認され、破壊

時のたわみは 7.127 mm であった。

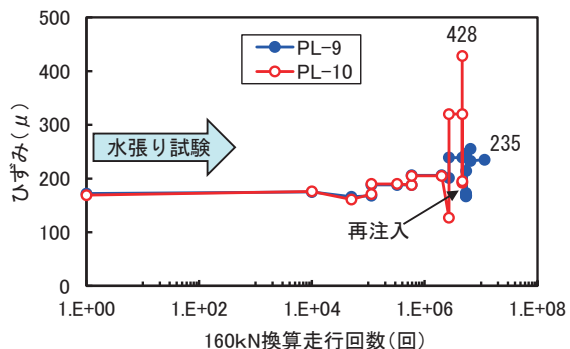
図-23 補強後の中央点鋼板活荷重ひずみ

補強鋼板の主鉄筋方向床版中央点の活荷重ひずみを図-23 に示す。再注入前後は、PL-9 で 246 $\mu$  から 171 $\mu$  と PL-10 で 320 $\mu$  から 192 $\mu$  とやや減少して若干の補修効果がみられた。また、試験終了時の PL-9 のひずみは 235 $\mu$ 、破壊時の PL-10 のひずみは約 2 倍の 428 $\mu$  となっている。これは、試験の中断と再注入したことによる耐荷力の回復や鋼板と床版下面の付着力が高く鋼板全体で静的荷重を受けていたことなどが考えられる。

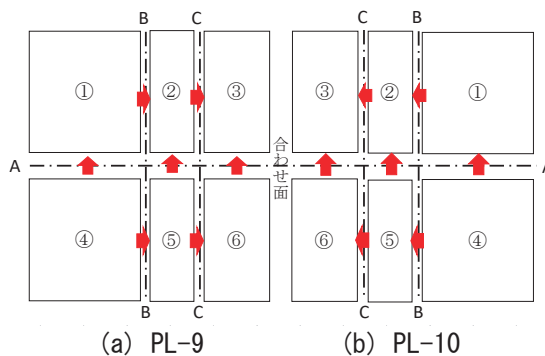
図-24 切断位置

破壊後に試験体内部のひび割れ状況を調べるため図-24 に示す位置で 6 分割にダイヤモンドカッターにより切断した。写真-8(a)～(d) は切断前の走行面(上面)と橋軸方向の A-A 切断面を矢印方向から見た状態である。写真-8(a)の PL-9 の左端は端横桁側、右端は中央横桁側(合せ面側)であり、PL-10 は PL-9 の逆になる。

写真-9(a)～(d)は、図-24 の橋軸直角方向の中央 B-B 切断面と C-C 切断面を矢印方向から見た状態である。写真-9(a) (b)の PL-9 では破壊に至っていないこともあり、ほとんどひび割れが発生していない状態であった。また、床版上面で浮きが確認された B-B 断面では、上側主鉄筋付近に水平ひび割れが確認された。

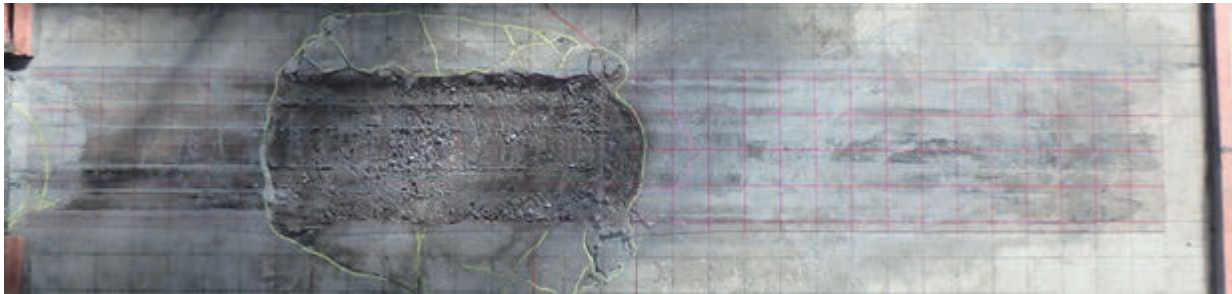
(c) PL-10 上面

写真-8(c)の PL-10 上面の押抜きせん断破壊の箇所(骨材化)は、橋軸方向中央部から中央横桁寄りに分布している。通常であればひび割れは上面

からほぼ 45 度の角度で床版下面に達する。写真-8(d)の PL-10 では、破壊範囲内ではほぼ垂直に近いひび割れが数箇所発生している。

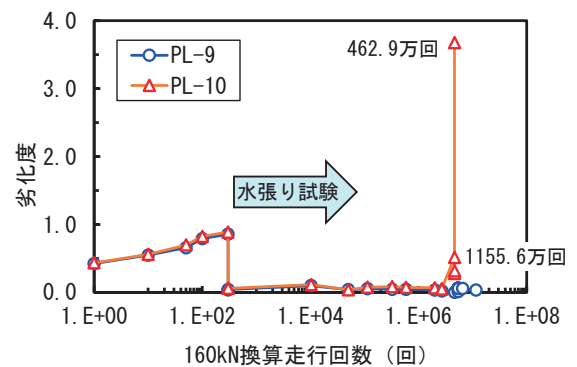
図-25 走行回数と劣化度の推移

補強前→補強後→再注入後の全走行回数と劣化度の関係を図-25 示す。補強前の劣化度は、厚板

理論の1層版のたわみ計算値であり、鋼板接着後の劣化度は、厚板理論に基づく多層版（RC床版と鋼板の2層版）解析によるたわみ計算値である。

補強前のPL-9およびPL-10の劣化度の推移はほぼ同一である。補強前の最大値はPL-9で0.86、PL-10で0.89と使用限界の1.0に近い。補強後の劣化度はPL-9で0.04、PL-10で0.06まで低下（回復）した。

度 0.01 で接着材を再注入し、その後劣化度は 0.06 程度で推移し、約 1156 万回まで走行したが破壊に至らず、劣化度 0.04 で走行終了した。一方、PL-10 は 160kN 換算走行約 269 万回までは PL-9 と同一であったが、約 463 万回で劣化度 0.52 に達した。その際、鋼板接着補強を行っていないハンチ部にひび割れが発生したため、走行をやめて再注入をした。再注入後、劣化度 0.28 と低下（回復）したが、その後、160kN 載荷での走行 3,143 回で劣化度 3.68 に急増して押抜きせん断破壊に至った。

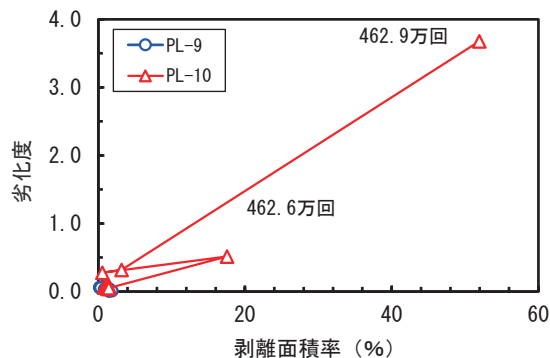
図-26 剥離面積率と劣化度

図-26 は、補強後の剥離と劣化度の関係を示す。PL-9 の劣化度は、補強・再注入・実験終了まで 0.06 以下で推移し、剥離面積率は補強後 1.87%、再注入後 0.81% までになった。補強後水張り試験を行ったが、床版上面からの水の影響がなく、乾燥状態で走行した PL-1~4 と比べても耐力が高く、補強効果が大きい試験体となった。

一方、PL-10 の補強後の劣化度は、160kN 換算走行 462.6 万回時点で剥離面積率は 17.6%、劣化度は 0.52 であった。その後、再注入した結果、未充填の剥離面積率は 0.6% に減少し、劣化度は 0.28 に回復した。再注入後、走行 3,143 回で上面ひび割れへの透水による水の影響を受け、剥離面積率と劣化度が急速に増加し、剥離面積率 51.9%・劣化度 3.68 で終了している。

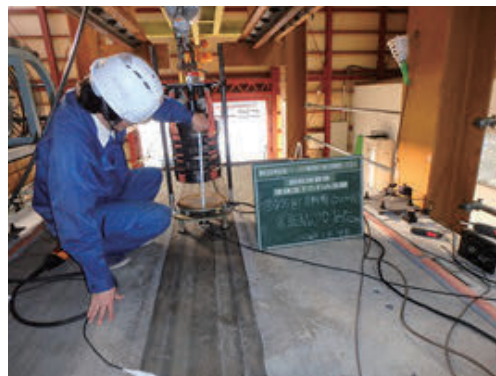
写真-10 重錘落下たわみ試験機

重錘落下たわみ測定機 (IIS) は、写真-10 に示す 980N (100kgf) の重錘とたわみセンサー (速度計) とデータ収録解析装置を組み合わせたシステムを使用した。たわみセンサーは、床版中央点と両主桁上に配置して 3 か所のたわみを同時に測定し、両主桁を基線とする中央たわみを計測する。重錘の落下高さは 200mm 一定とし、重錘の落下開始から約 10 秒間 (サンプリング間隔は 1000/秒) 計測した。また、載荷板 (直径 35cm) のロードセル荷重値を 160kN 換算し 3 回の平均値で求めた。

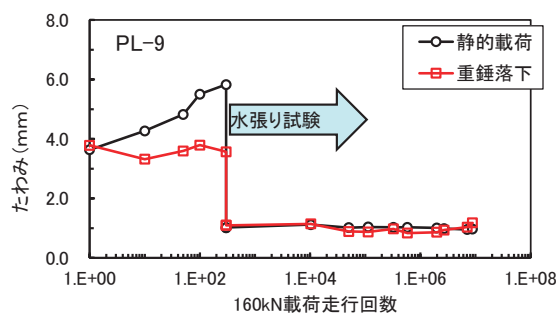
図-27(a) PL-9 重錘落下たわみと静的たわみ

重錘落下たわみと静的載荷たわみの 160kN 換算での比較を図-27(a) (b) に示す。いずれの床版も補強前 (予備載荷) のたわみの値は、1 回走行ではほぼ一致したが、1 回以外は静的載荷に比べ重錘

落下のたわみ値は概ね 1/3 小さく推移して安定していない。重錘落下たわみ法が安定して測定されない理由は、支持桁と床版の接触面の隙間と浮き上がり防止の影響が考えられる。

一方、補強後は、ほぼ両者は一致して推移していることが図-27(a) (b)より読みとれる。したがって、たわみの全体的な推移では、両者の傾向はほぼ一致している。疲労によるダメージをモニタリングする手法として IIS たわみ量の変化(推移)は、有効な指標になると考えられる。

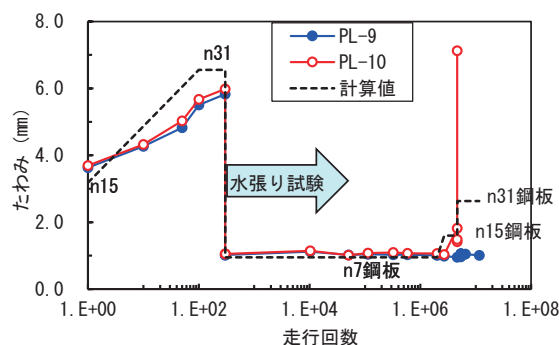
図-28 活荷重たわみと計算値の関係

図-28 は、実験開始から破壊までの床版中央点の活荷重たわみとたわみ計算値の関係を示す。たわみ計算値は、前述 3. (3)「ひび割れ導入時の劣化度」同様に厚板理論に基づく多層版解析により求めた。なお、補強鋼板の静弾性係数 ( $E_s$ ) =200 kN/mm<sup>2</sup> と仮定する。鋼板補強断面のたわみ計算値は表-10 に示す。

図-28 の PL-9 と PL-10 では補強前の走行回数 1 回でひび割れはすでに発生しており、活荷重たわみは「n=15」のひび割れ発生直後のたわみ計算値 3.18mm よりやや小さく概ね一致している。走行回数 100~300 回では「n=31」引張り断面無視のたわみ計算値 6.56mm よりやや小さい値だが概ね一致している。

補強直後のたわみは、鋼板を考慮した 2 層版のたわみ計算値「n=7 鋼板」の 0.95mm よりやや大きい。PL-9 では、その後走行回数が増加させたが、たわみは 1.00 mm 前後、剥離面積率が 2% 未満で推移し、約 1155.6 万回に達した時点で未破壊のまま走行を完了した。

一方、図-28 の PL-10 は、462.6 万回の再注入直前の剥離面積は 17.6%、たわみは 1.816mm で「n=15 鋼板」のたわみ計算値 1.600mm をやや上回った。再注入後のたわみは 1.416mm に低下して「n=15 鋼板」のたわみ計算値を下回り、補修効果が確認できる。その後の走行 3, 143 回で「n=31 鋼板」のたわみ計算値 2.630mm を超え最終的に補強前のたわみ約 6 mm を超えて破壊した。これらの

事実から、補強後の剛性回復の評価は、水張り条件下でも厚板理論による多層版解析によるたわみ計算値で評価できる。また、再注入後の破壊の判断は、たわみ計算値「n=31 鋼板」で評価できるが、管理限界の設定では、水張り条件下では急速に疲労が促進することを考慮して、安全側に一段階高めた「n=15 鋼板」たわみ計算値を超えると脆性的に破壊すると考えるのが妥当である。
