# 高井戸公園の新規整備について

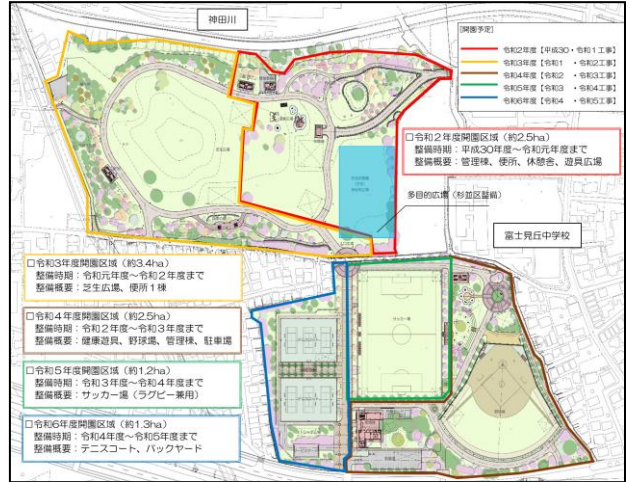
図－1 高井戸公園 整備計画図

高井戸公園は、杉並区久我山に位置する都市計画面積 17.4ha の都立公園である。計画区域の一部（10.9ha）は、これまで企業等が所有する運動グラウンドであったが、平成 24 年度に事業認可を取得し、平成 26 年度までに用地取得を完了した。取得した 10.9ha は令和 6 年度までに順次整備と開園を予定している。（図－1）当課では平成 30 年度より工事を開始したが、近隣からの多くの要望や、近年類をみない大規模な整備面積で複数の工種が交差する工事であったため、完成までに多くの課題が発生した。本発表では、令和 2 年 6 月の新規開園に至るまでに発生した課題や対応策などの取り組みについて報告する。

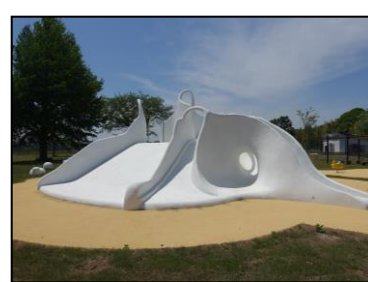
写真-3 スカルプチュア遊具竣工後

施工時には職人による意匠性の高い遊具に対して、財務局検収課の検査に耐えられる施工管理方法が課題となった。複雑な形状となる遊具基礎の出来形管理では、長方形に外枠を取り、外枠から基礎の折れ点などの離隔を詳細に計測し図面通りの形状であることを証明した。また、すべり面の傾斜変化部は安全性の確保のため曲率半径を750mm以上にする必要があり、モルタル塗りの過程で複数回の立会いにより基準を満たしていることを確認しながら施工を進めた。その他の施工過程においても、事前に定めた品質管理を遵守することで設計思想に沿った遊具を製作することができた。（写真-3）
