橋梁予防保全計画

～ 戦略的な予防保全型管理の推進 ～

2021年(令和3年)3月

東京都建設局

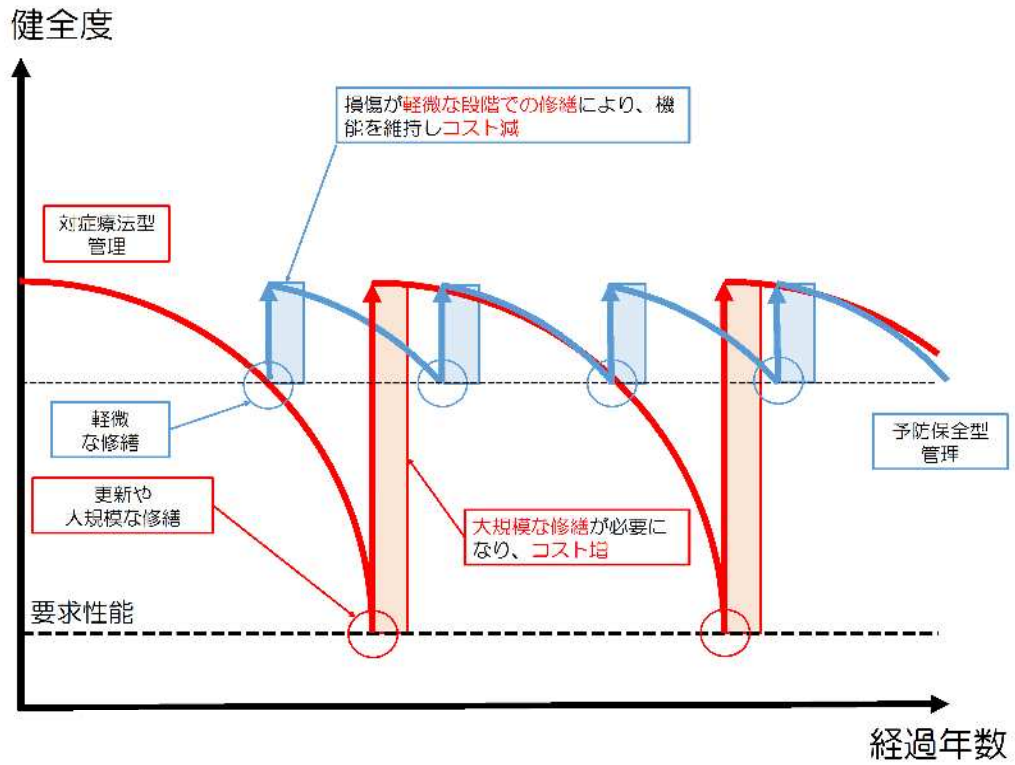
図 1 - 1 予防保全型管理の概念図

更新時期の平準化や総事業費の縮減を図るとともに、都民の安全・安心を確保し、次世代に良質なインフラを継承させることを目的に、損傷や劣化が進行した後に対策を行う対症療法型管理から損傷や劣化が進行する前に適切な対策を行う予防保全型管理（図1-1）へ転換を図る計画。

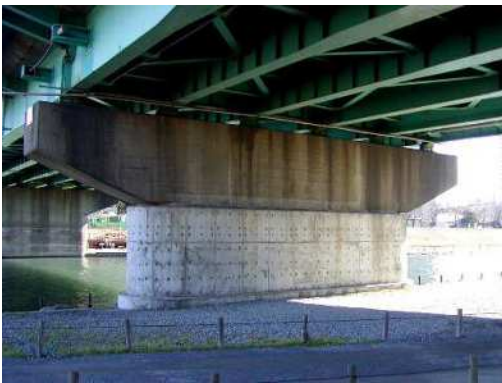
写真2-1 橋脚補強（RC巻き立て）

耐震補強事業の対策例を写真2-1、2-2に示す。

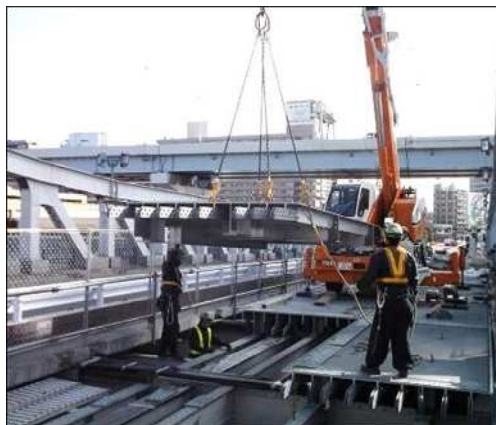
写真 2－3 床版の取替

長寿命化事業の対策例を写真 2－3、2－4 に示す。

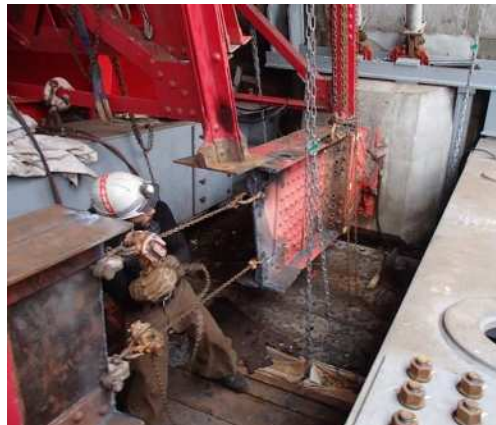
写真 2－4 アーチリブの取替

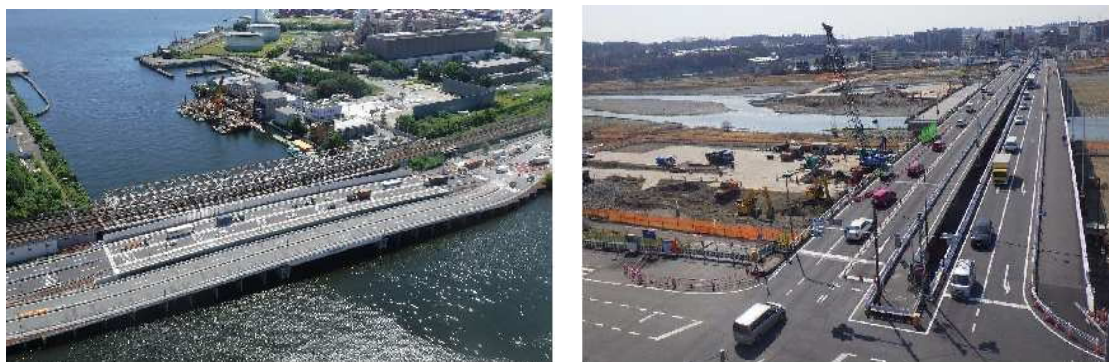
写真2-5 橋梁の更新事例

東京都建設局では、管理橋梁において、損傷や劣化が著しい場合、現地条件・構造条件などにより補強や部分的な取替えが困難な場合、拡幅等の社会的要請がある場合などは、更新（架替え）を行っている。

橋梁の更新事例を写真2-5に示す。

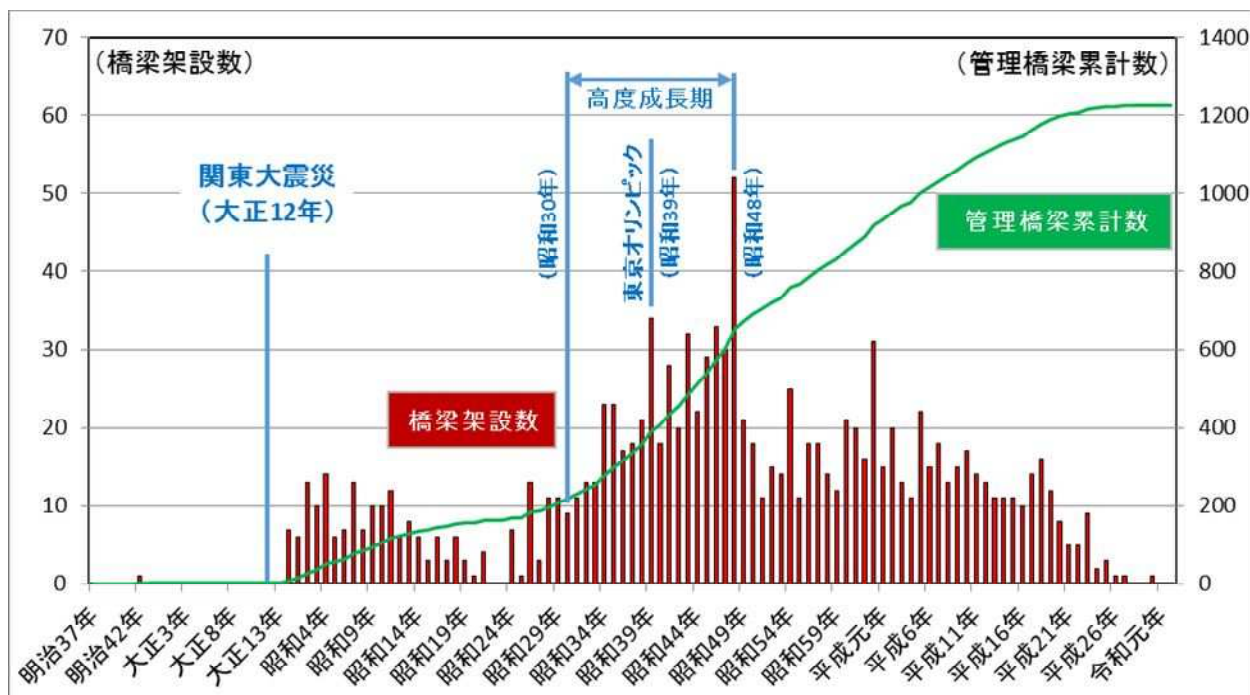
図3-3 管理橋梁の建設年次分布

管理橋梁の建設年次は、図3-3に示すとおり主に関東大震災の復興期と東京オリンピックを契機とした高度成長期の二つのピークがあり、特に後者の占める割合が大きくなっている。

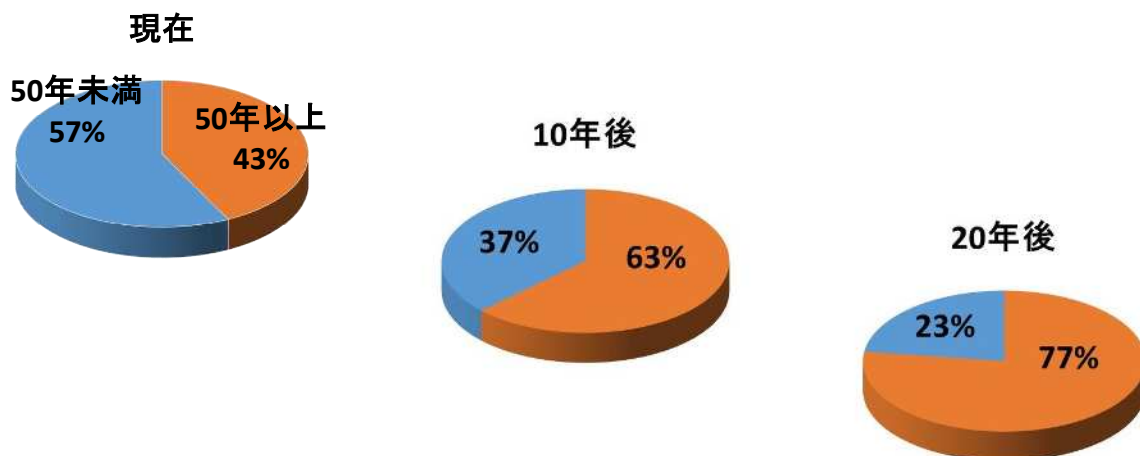
図3-4 高齢化橋梁の割合

図3-4に示すように、供用年数が50年を超える橋梁（以下「高齢化橋梁」）の割合は2020年（令和2年）4月時点では43%だが、10年後には半数を超え、20年後には8割近くが高齢化橋梁となり、今後急速に増加する。

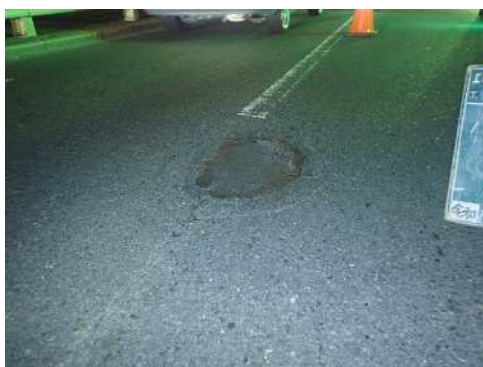
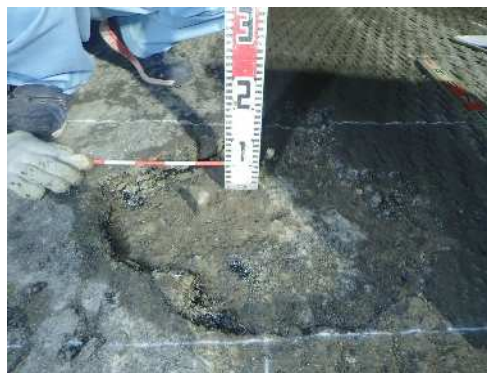
大型車両の繰り返し载荷や雨水によるRC床版上面の土砂化

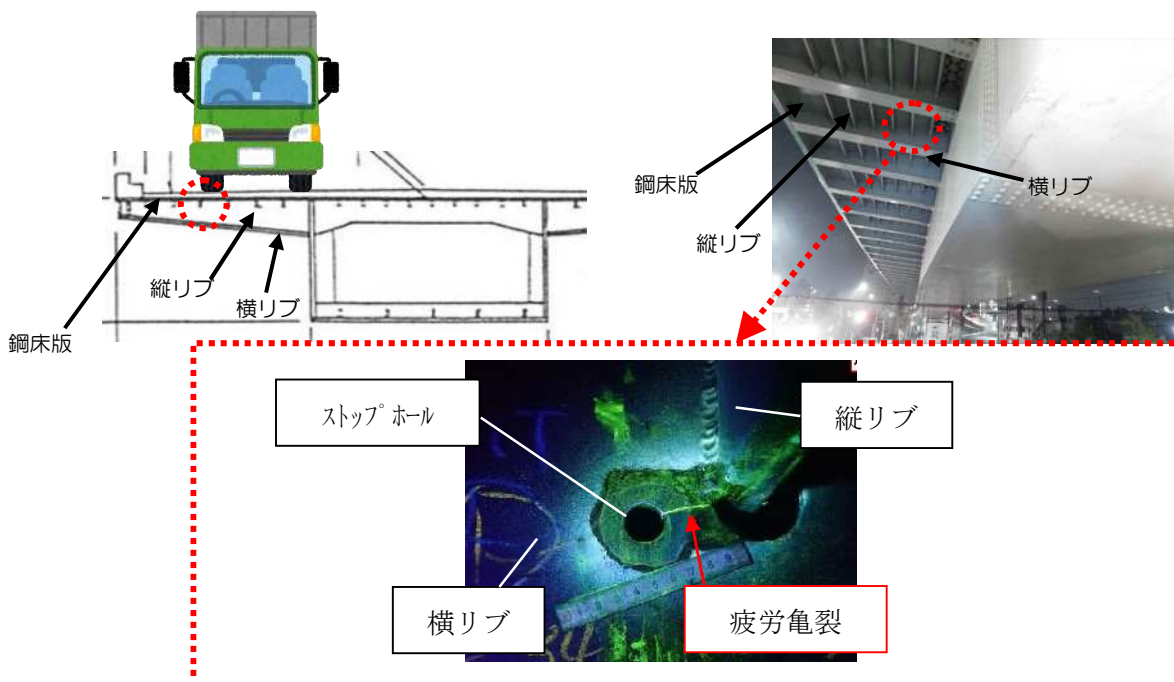
大型車両の繰り返し载荷による鋼床版の疲労亀裂と応急措置（ストップホール）

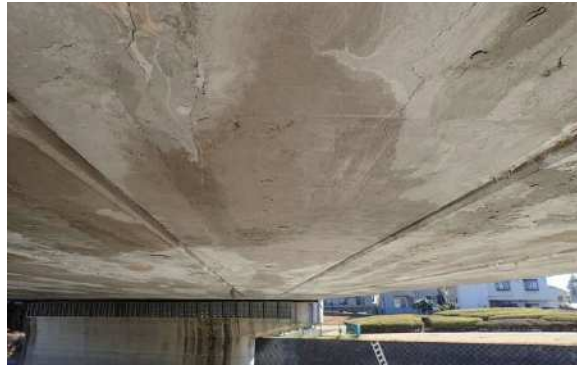
アルカリシリカ反応や雨水による主桁コンクリートのひび割れと漏水

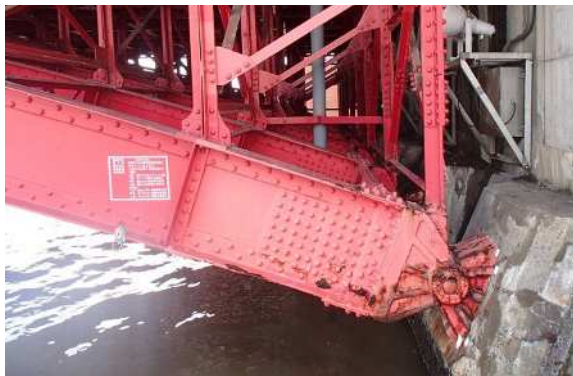
海水による鋼アーチ部材の腐食

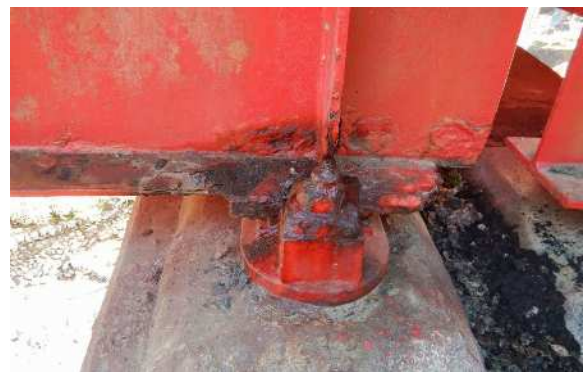
雨水による鋼支承や鋼桁端部の腐食

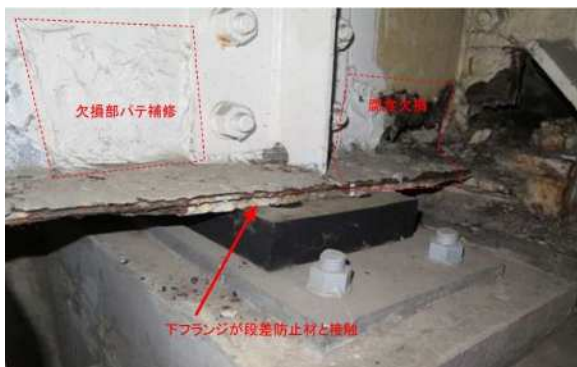
写真3-1 鋼桁端部の損傷事例

水回りが原因の鋼桁端部の損傷事例を（写真3-1）に、RC床版、端部張り出し部の損傷事例を（写真3-2）に示す。

水回りによる損傷は、局所的に発生し、進行が早い傾向にある。放置しておく、鋼部材では、腐食の進行による断面減少、孔食、鉄筋コンクリート部材では、内部への水分侵入によるコンクリートの疲労強度低下、鉄筋の腐食膨張、表面コンクリートの剥離・剥落などの重大な損傷につながる可能性がある。点検により水回りによる損傷が確認された場合には損傷が軽微なうちに予防保全対策を講じることが有効である。

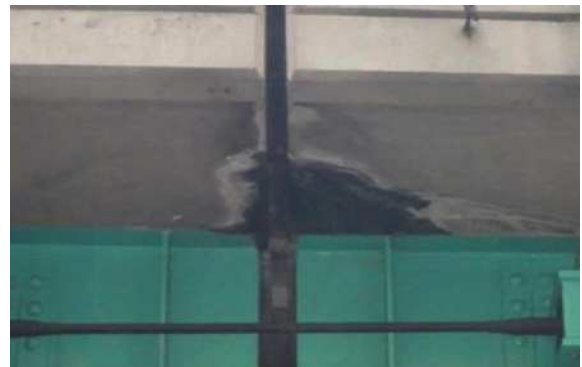
写真3-2 RC床版、端部張り出し部の損傷事例

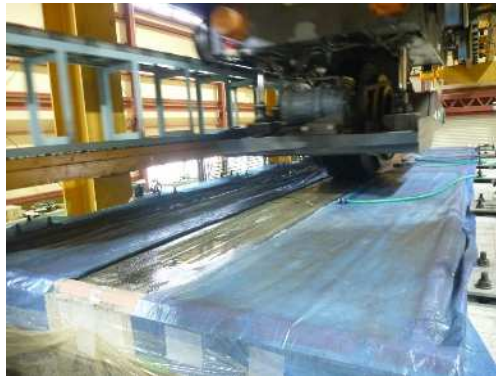
鋼板接着で補強されたRC床版の耐力を確認するために、床版の表面を乾燥させた場合（ケース1）と表面に水を張った場合（ケース2）で、輪荷重走行疲労試験を実施した。

輪荷重走行疲労試験（水張条件）

床版の耐力が著しく低下するまでの走行回数は、ケース1が119万回、ケース2が16万回となり、水の影響を受けると乾燥状態に比べて、劣化の進行速度が7.4倍という結果となった。この劣化現象は「土砂化」と呼ばれており、劣化のメカニズムは、床版上面に発生したひび割れから侵入した水分がひび割れ面の擦り磨きでせん断力を喪失させるほか、コンクリート内の微細な空隙に充填した水分は、圧縮力を受けると水圧が発生してかぶりコンクリートを破壊することで骨材化や砂利化に進展すると考えられている。

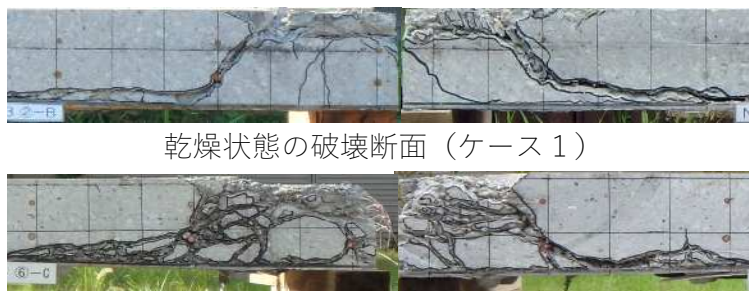
乾燥状態の破壊断面（ケース1）

水張状態の破壊断面（ケース2）

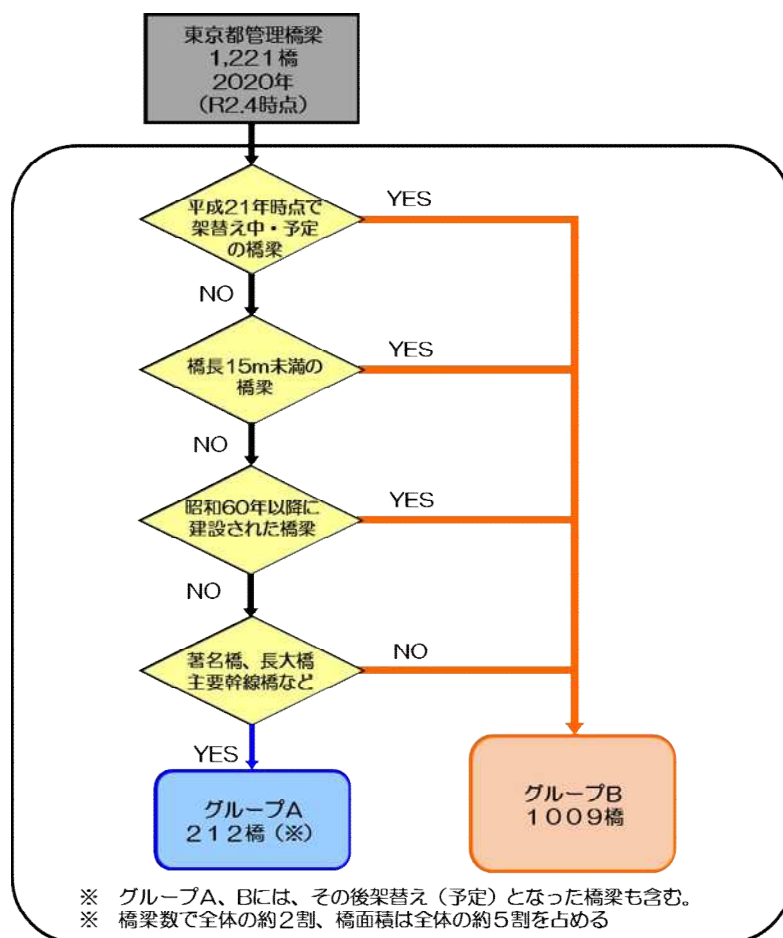
図4-1 管理区分の流れ

管理橋梁を重要度に応じて、建設時より性能を向上させて延命化を図る「グループA」と、建設時と同等の性能を維持する「グループB」の2つに区分した。

これまで、損傷が著しくなったら『架替え』としていた小橋梁（橋長 15m未満）については、安全・安心を確保するという観点から、定期点検結果などに基づく措置を講じる必要があることから「グループB」に含むこととした。

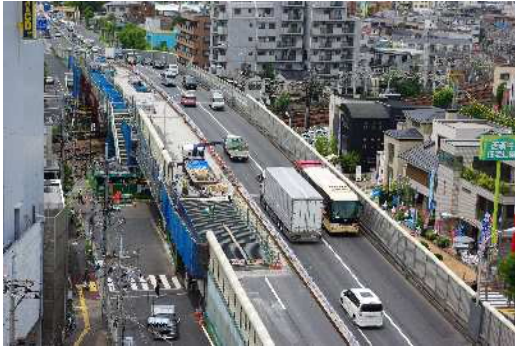
床版の打ち替え

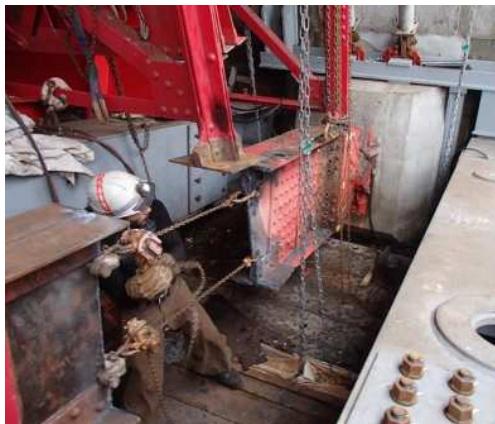
アーチリブの取替え

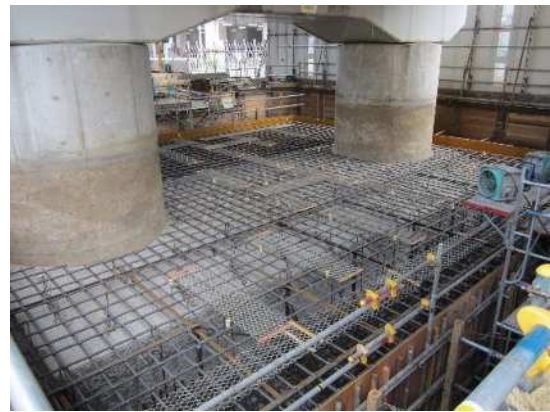
橋脚ワーチングの補強

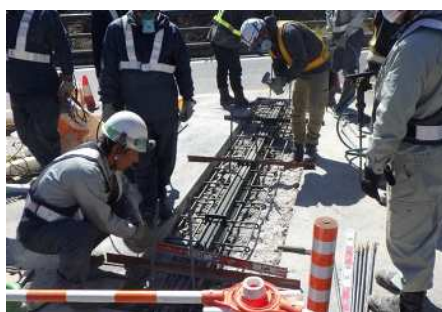
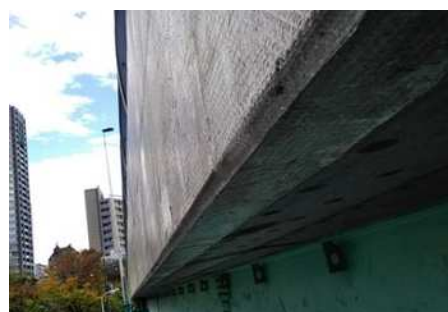
写真5-1 伸縮装置取替、ひび割れ補修の対策事例

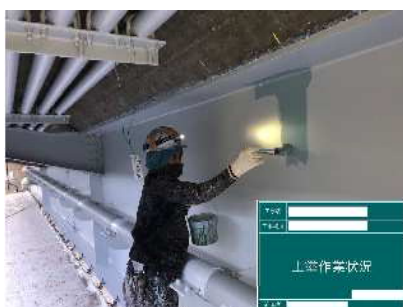
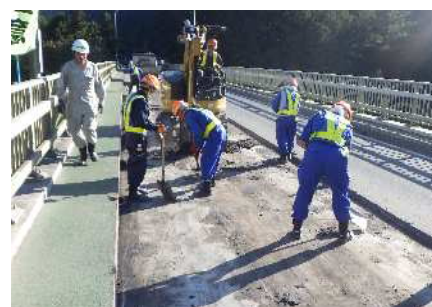
写真5-2 補修工事の事例（左：塗装の塗替、右：橋面舗装の打ち替え）

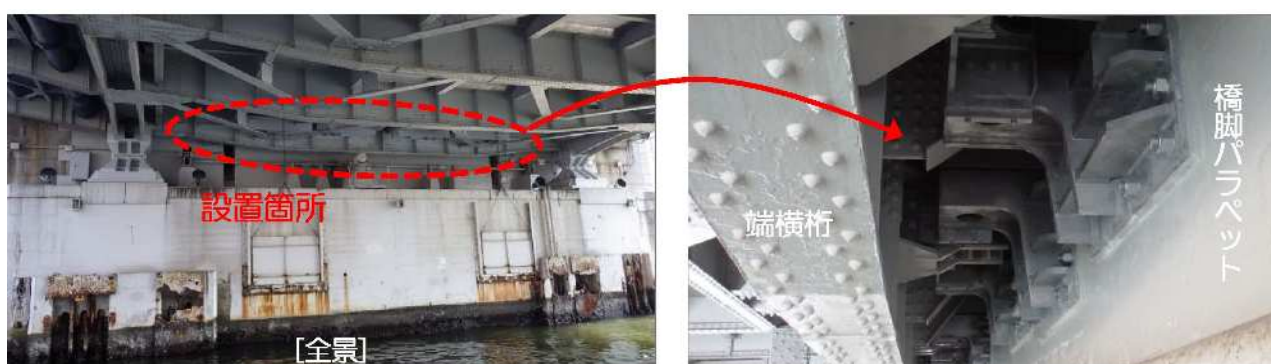
図6-2 高性能鋼材（SBHS500）を用いた支承部の水平力分担構造（勝鬨橋）

これまでも長寿命化事業などにおいて、高性能鋼材による補強部材の小型化、軽量部材（FRP、ステンレスなど）による上部工の軽量化や点検通路の増設、小口径杭による基礎の増杭工法など、それぞれの橋梁に適した新材料や新工法を採用してきた。また、一部の詳細調査・点検においては、重錘落下試験によるRC床版の健全度診断や吊構造形式におけるケーブル張力の健全度診断などの新技術を採用してきた。
