関戸橋通信

～多摩市と府中市を結ぶ  
 関戸橋架け替え事業～

Vol. 8  
 2021.10

■ 旧橋の撤去および新橋の下部工事を推進します ～ 7年目工事に着手 ～

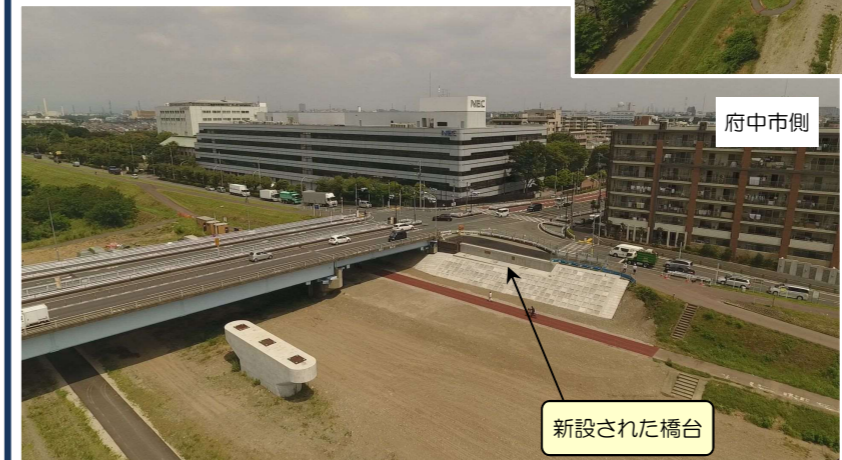
【写真下】  
 6年目工事完了状況（府中市側）  
 府中市側に新しい橋台が新設されました。

新設された橋台

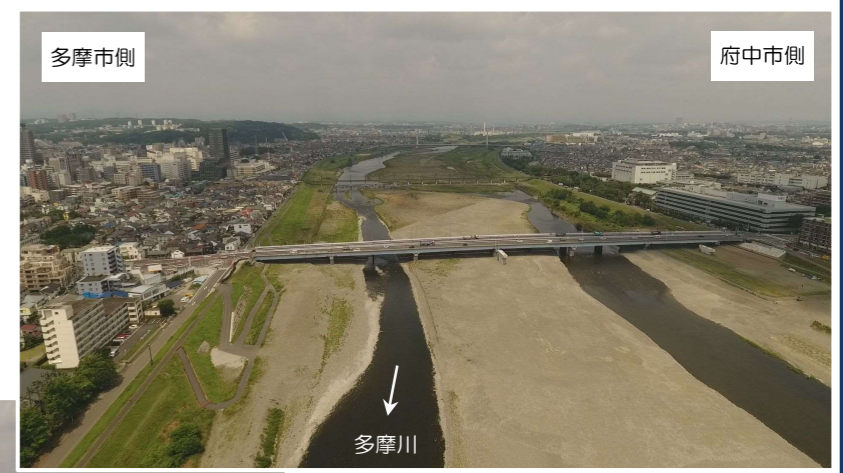
多摩市側

府中市側

多摩川

【写真上】  
 6年目工事完了状況（全景）  
 旧橋の橋桁がすべて撤去されました。  
 （多摩川下流側から上流側を望む）

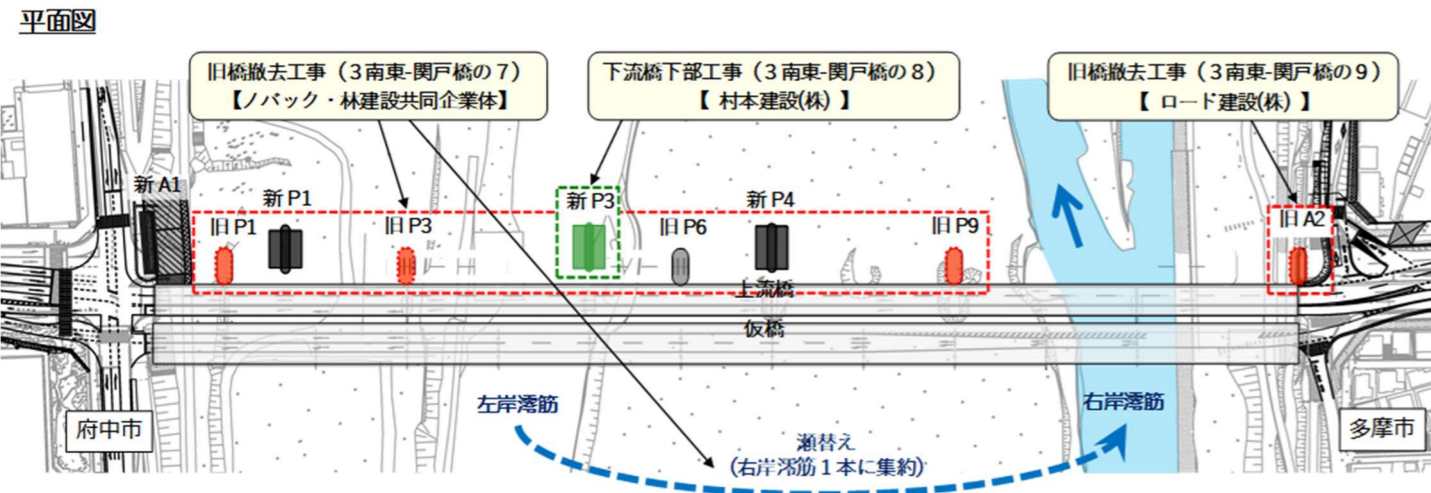
今年の11月から着手する7年目工事は、旧橋（昭和12年築造）の撤去工事と新しい橋の下部工事を合わせて行います。今回撤去や新設する橋脚を施工するためには、現在川の水が流れている瀬筋<sup>みおすじ</sup>を超えて中洲に渡る必要があるため、昨年度と同様に、瀬替え<sup>せが</sup>\*1を行った後に工事を進めてまいります。

具体的には、今回の工事では、左岸側（府中市側）に流れている瀬筋<sup>みおすじ</sup>を川の上流で右岸側（多摩市側）の瀬筋<sup>みおすじ</sup>へ合流させる瀬替え<sup>みおすじ</sup>（瀬筋を一本化）を行った後、旧橋の撤去（橋脚3基、橋台1基）【下図赤色の部分】及び、新しい橋の構築（新P3橋脚）【下図緑色の部分】を行います。

※1 瀬替え：新しい河道を掘削して瀬筋の流れを変える工事のこと。工事完了後は元の位置に戻します。

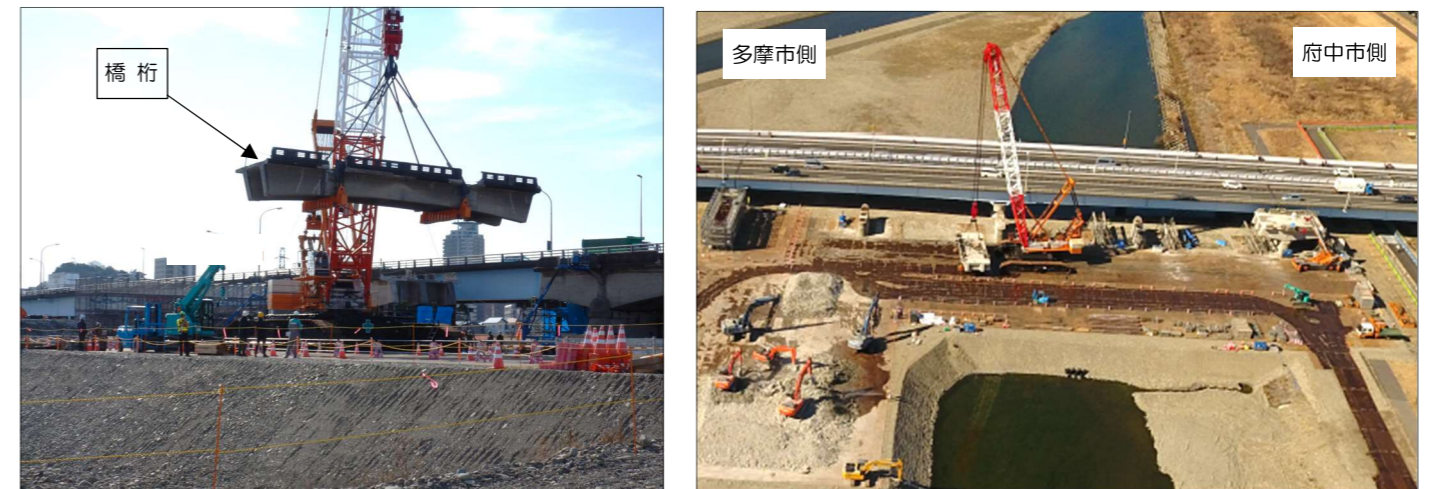
昨年11月に着工した6年目工事において、旧橋（旧P3橋脚～旧P6橋脚）の撤去工事を実施いたしました。撤去工事はワイヤーソーイング工法<sup>※2</sup>を用いて橋桁を切断し、大型クレーンによって順次吊上げ撤去を行いました。

※2 ワイヤーソーイング工法：コンクリートなどの構造物をダイヤモンドワイヤーで切断する工法。

橋桁撤去状況（令和3年1月撮影）
