東銀座地下自動車道における照明設備の改修について

1. 東銀座地下自動車道の照明設備改修

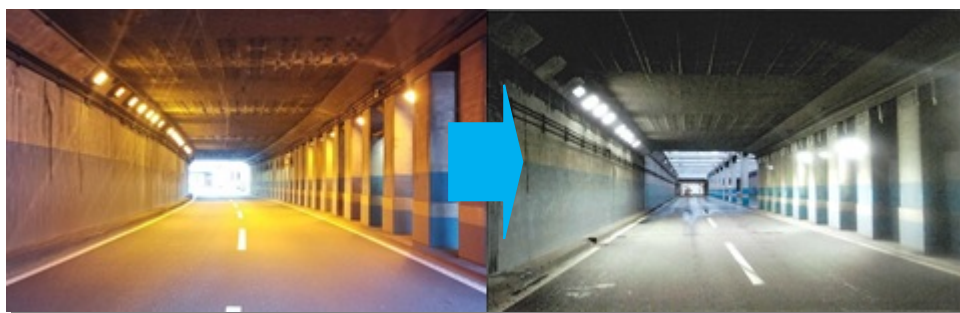
写真-1 トンネル照明改修前（左）、改修後（右）

この施設の照明は、前回改修後 26 年が経過し劣化が進行するとともに、使用している電球類は、水銀に関する水俣条約により各メーカーは製造中止に移行している。本工事は、このような状況を踏まえ LED 照明器具へ設備改修を行い、省エネ化、視認性の向上及びランニングコストの削減を図り、良好な道路を維持していくものである。

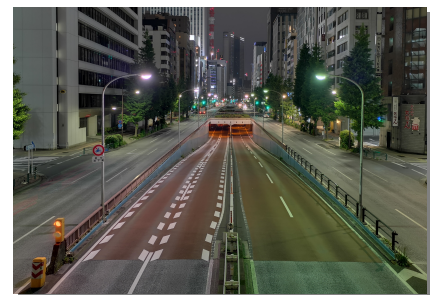
写真－4 地下自動車道出入口

地下自動車道出入口部の坑外照明は、照明の設置箇所が限定されることから、既存アンカーを再使用することとした。ここで、坑外照明基礎部が地上部との分離帯の縁石の中に埋まっており、57年を経た既存アンカーの状態が懸念されたことから、引抜試験により健全性確認を行った。まず、昭和39年竣工時の図面を探し、既存アンカーの形状を把握した。また、躯体表面を目視、打音検査により、明らかな損傷がないことを確認した上で、電磁波測定を行い内部の空洞、配筋の有無、設計図面通りの構造であることを明らかにした。その上で、縁石下のアンカーを慎重に露出させた。（写真－4、5）

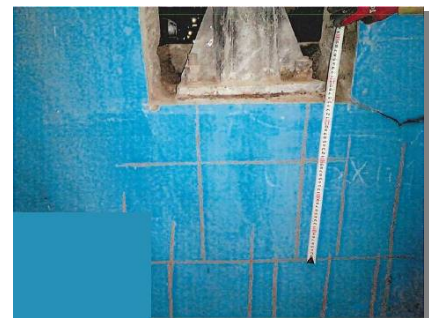
写真－5 坑外照明基礎部の状態

引抜試験の実施に当たっては、試験中に既存アンカーの破断という最悪の状況を回避するため、事前に既存アンカーの寸法(700mm)の計算強度と今回必要な強度を比較して、加圧する引張力が安全な範囲であることを確認した。それでも万が一の破断の可能性を想定して、試験当日には、仮設電源を用意し、クレーン車を待機させ、破断しても朝までの撤去、復旧に備え実施した。
