隅田川流域河川整備計画（変更原案）

説明資料

令和 4 年 3 月 29 日

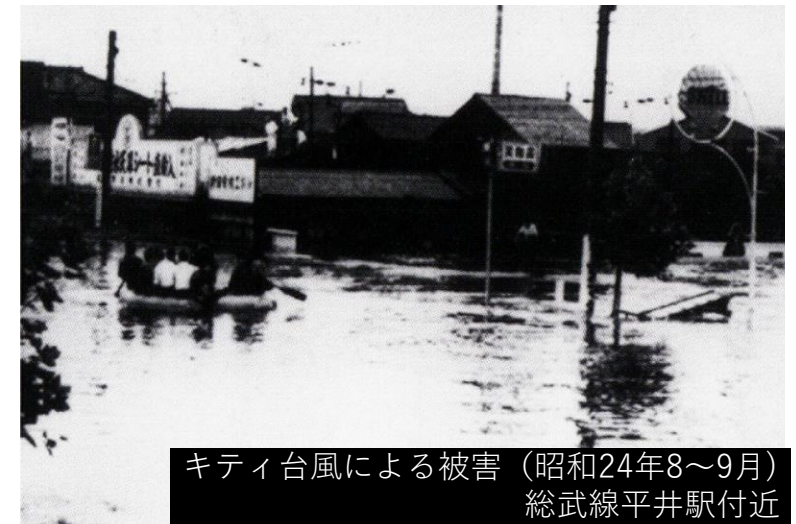
キティ台風による被害（昭和24年8～9月）
 総武線平井駅付近

- 元来低地帯で地盤が軟弱であったことに加え、地盤沈下が進行した結果、高潮、洪水、大地震等の自然災害に対して極めて脆弱な地域となっている。
- 昭和24年8月に発生したキティ台風による高潮被害は、床上浸水73,751戸、床下浸水64,127戸、死傷者122人という被害を出し、昭和33年9月に発生した狩野川台風では床上浸水123,626戸、床下浸水340,404戸、死傷者200人を数える大災害となった。

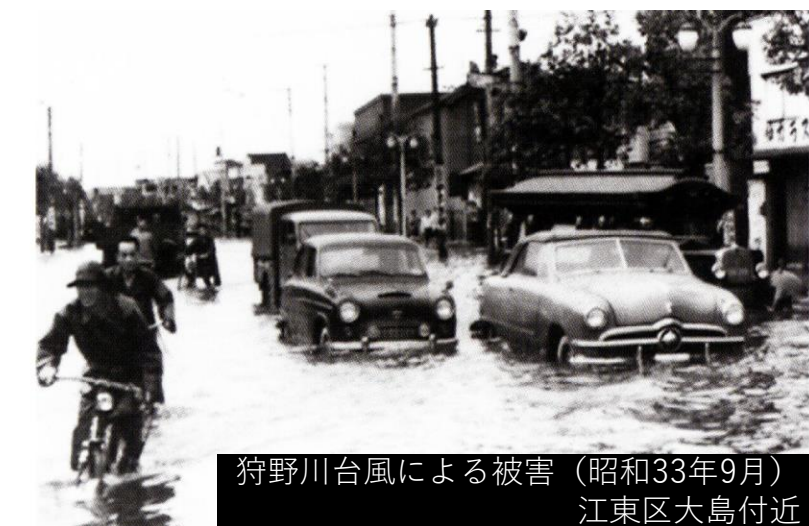
狩野川台風による被害（昭和33年9月）
 江東区大島付近

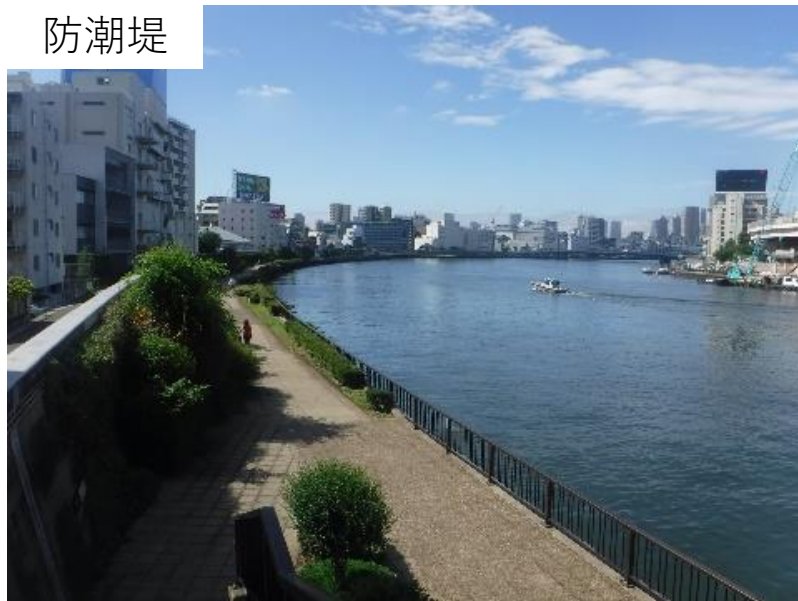
防潮堤

- 隅田川流域における防潮堤や水門等の整備は概成している。
- 東日本大震災を契機として、将来にわたって考えられる最大級の強さを持つ地震に対応するため、耐震・耐水対策を実施している。
- 市街地との一体整備により、コンクリートによる直立の防潮堤を改築し、盛土による緩傾斜型堤防を整備するスーパー堤防整備事業を実施している。

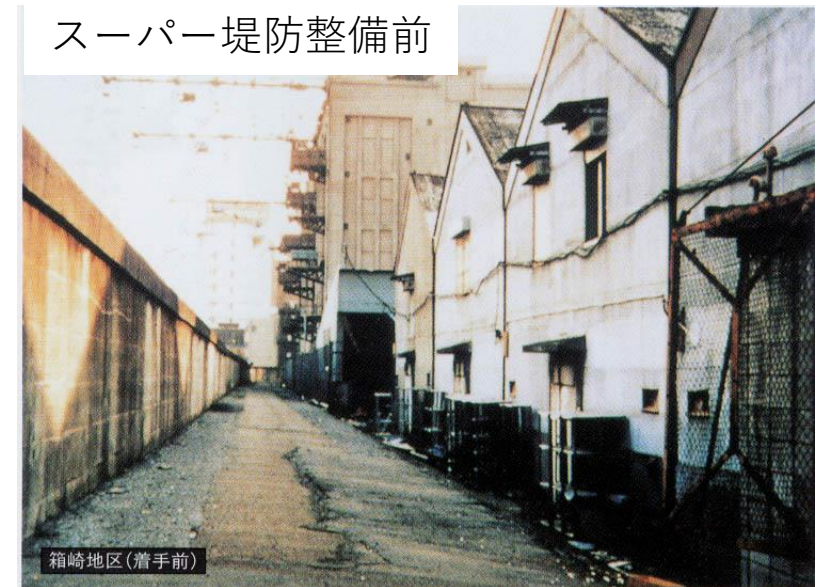
スーパー堤防整備前

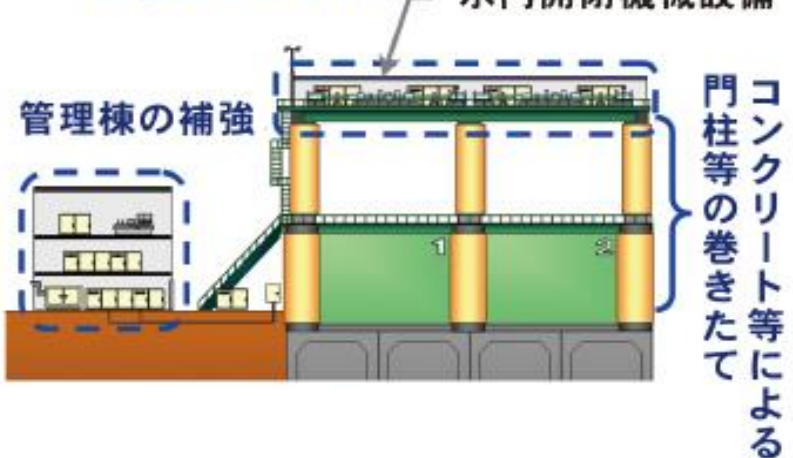
設備固定の強化

水門開閉機械設備

水門の対策イメージ

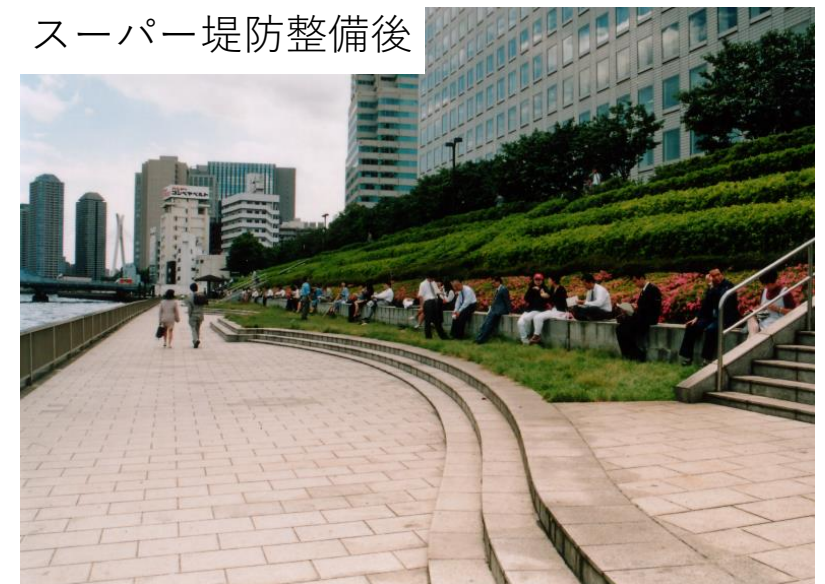
スーパー堤防整備後

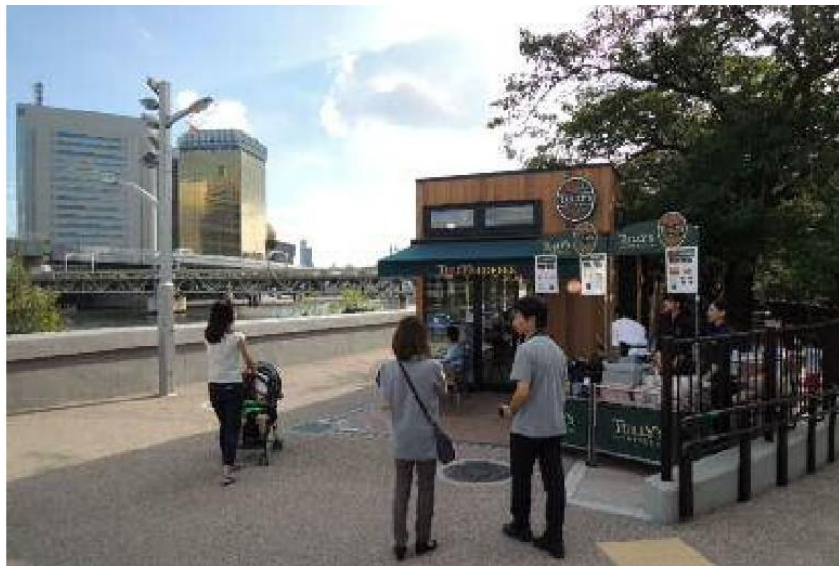
河川区間を利用した飲食店の設置
(隅田公園付近)

- 隅田川では、「隅田川等における新たな水辺整備のあり方」(平成26年)に基づき、人々が集い、にぎわいが生まれる水辺空間の創出に向けた取組みを実施している。
- 平成23年に改訂された河川占用許可準則を利用し、オープンカフェを設置している。
- テラスの連続化橋梁やスロープ、夜間照明を整備し、「水辺の動線」の強化を進めている。

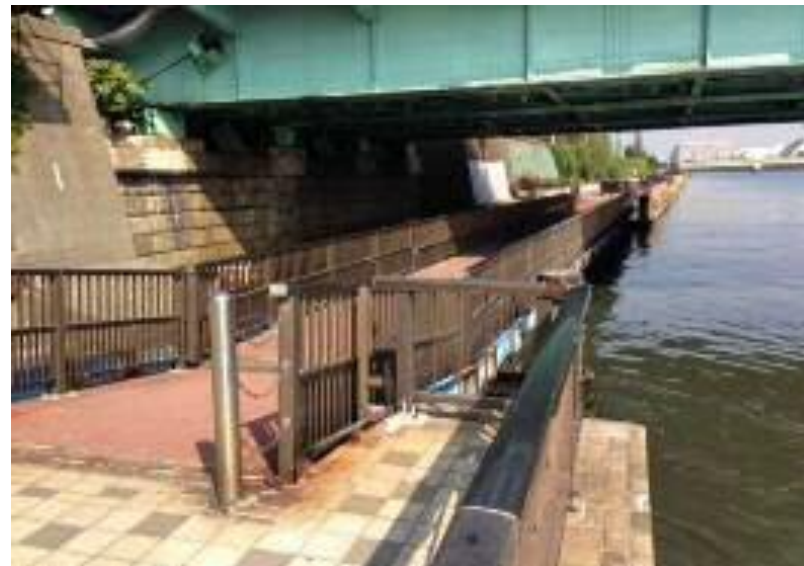
テラスの連続化
(言問橋)

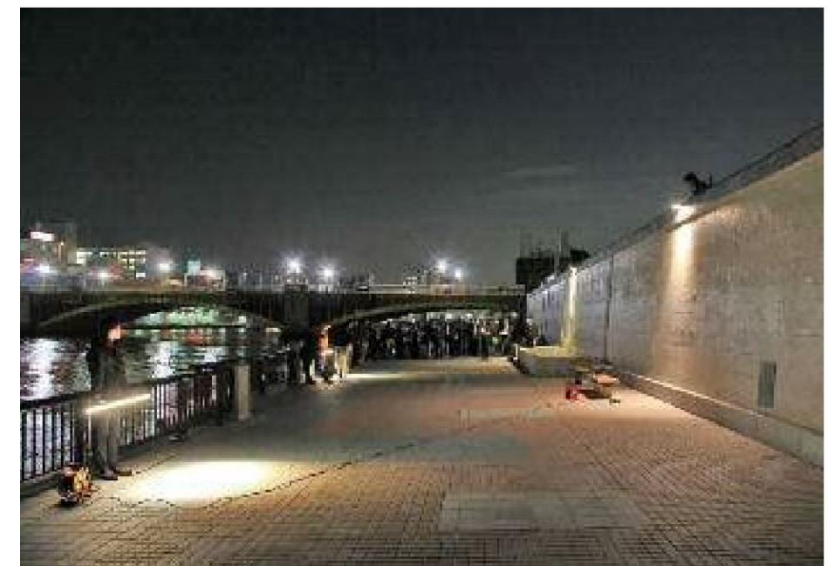
夜間照明の設置
(蔵前橋付近)

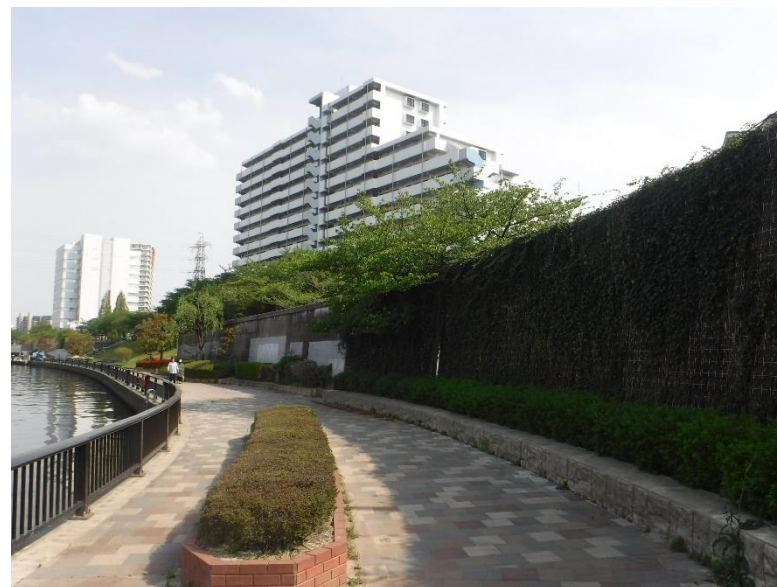
隅田川防潮堤

- 昭和34年の伊勢湾台風と同規模の台風が、東京湾及び主要河川に対して最大の被害をもたらすコースを進んだ時に発生する高潮（A.P.+5.1m）に対して、安全であることとする。
