八ツ瀬川河川整備計画（原案）

説明資料

令和 4 年 3 月 29 日

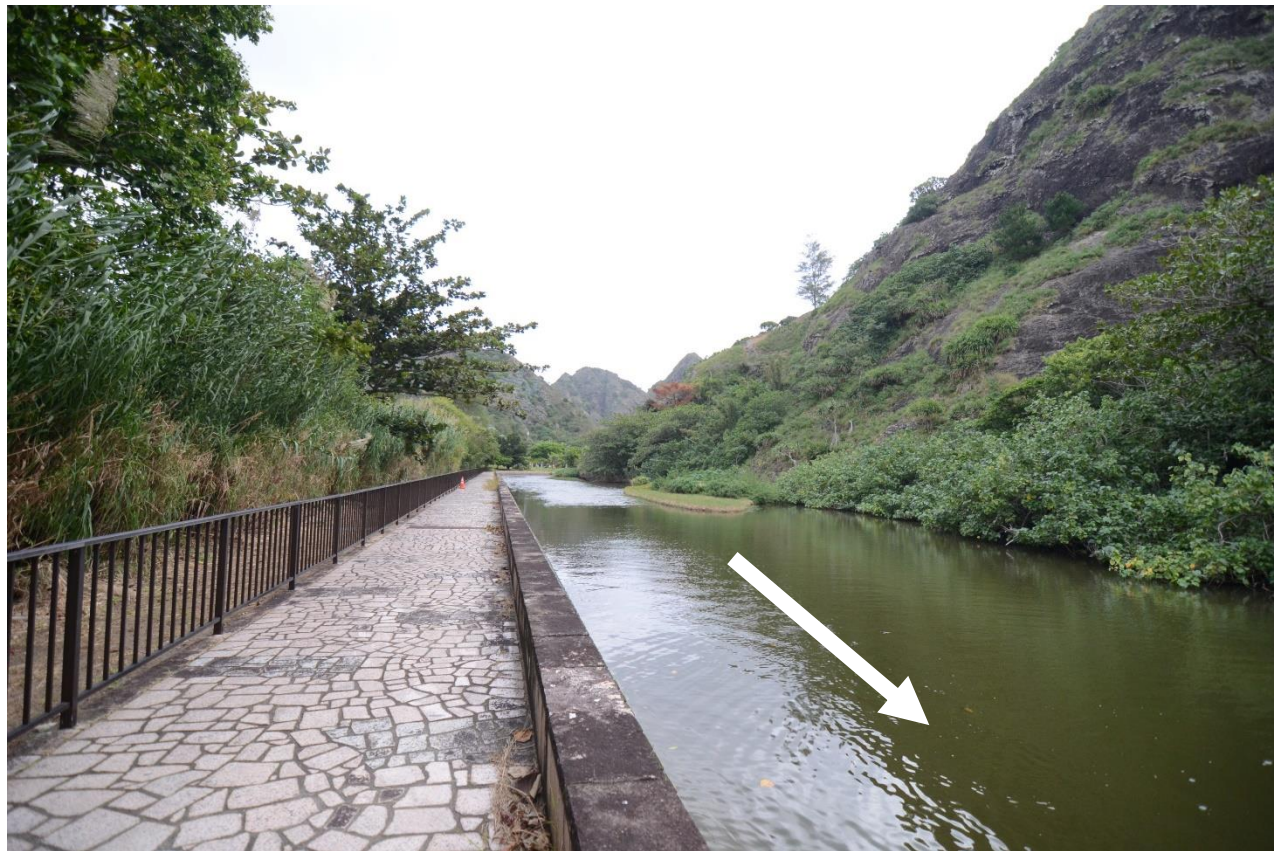
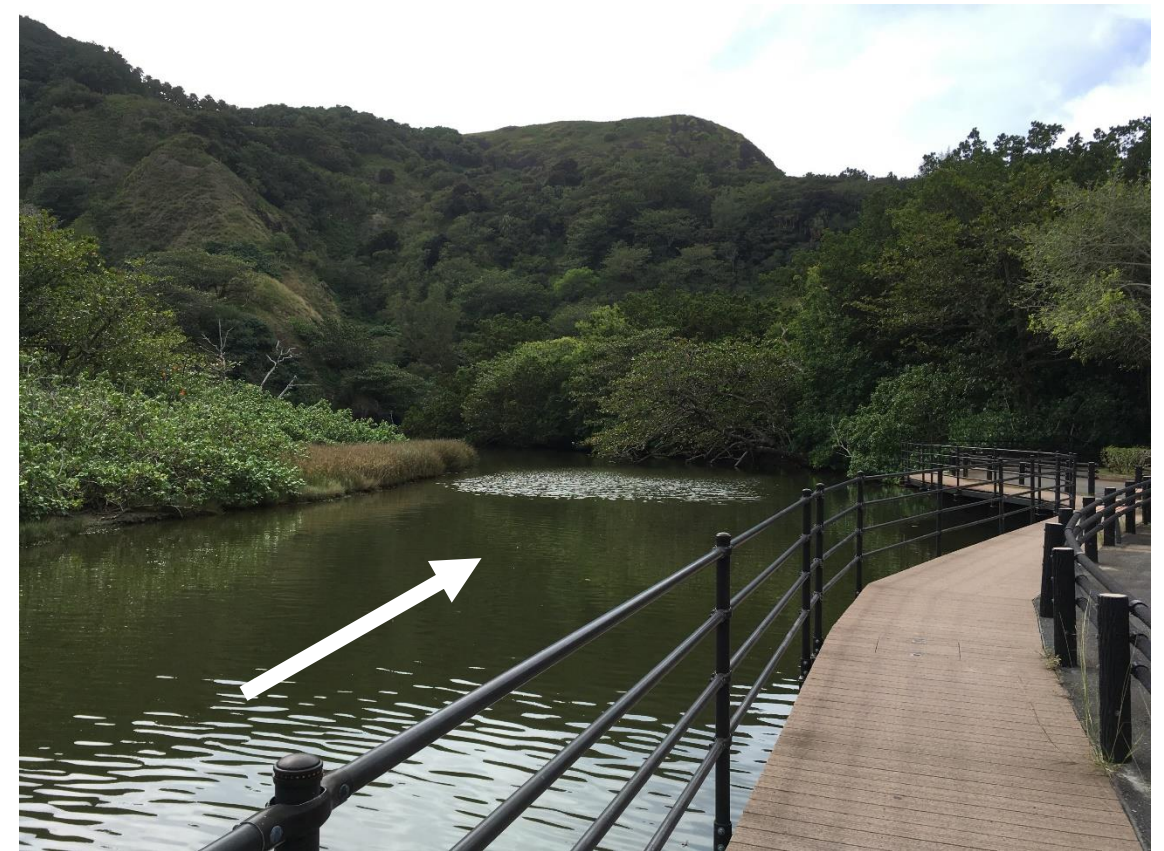
川沿い遊歩道の整備状況

- 上流部右岸側には遊歩道が整備されており、川沿いを歩くことができるほか、散策やレクリエーションに利用する村民や観光客は多い。
- また、中流部は中山峠へのトレッキングを行う際の玄関口となっている。
