国道411号における斜面崩落の災害復旧対応について

1. 被災概要

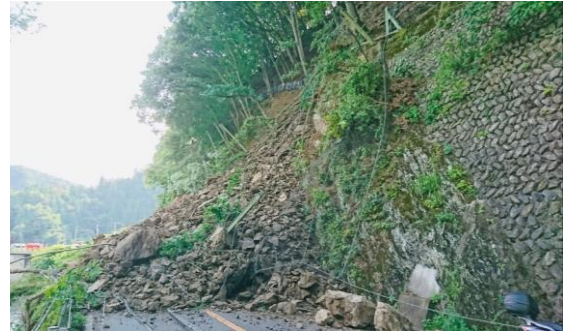
令和3年7月18日正午頃、奥多摩町留浦地内、奥多摩湖沿いの一般国道411号（青梅街道）において、晴れた日に突如として延長約30m、高さ約25mの斜面崩落が発生した。（写真－1）道路上には約700m³に及ぶ崩落土砂等が流出し、大妻代トンネルから深山橋交差点間の約7.0kmの区間において全面通行止めを余儀なくされた。（図－1）

写真－1 被災直後の様子

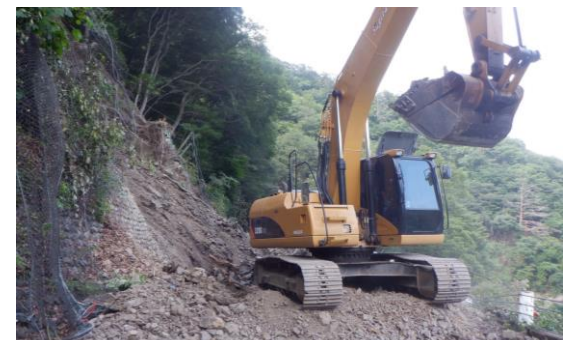
写真－2 崩落土砂撤去状況

災害発生連絡を受け、出張所職員は迅速に現場を確認し地元業者と綿密な打合せを行った。そして、消防庁による生体反応捜索が終了次第、斜面上部の不安定土塊及び崩落土砂の撤去が行えるよう体制を整え、作業を開始した。（写真－2）

更に、救急車や消防車などの緊急車両通行要請があった場合には、安全を確認しながら通行止め区間の通行を限定的に許可するなど、臨機応変に対応しながら崩落土砂の撤去を進めていくと共に、車両が安全に通行可能な空間を確保するために、道路上への落石を防ぐ仮設落石防護柵を設置した。

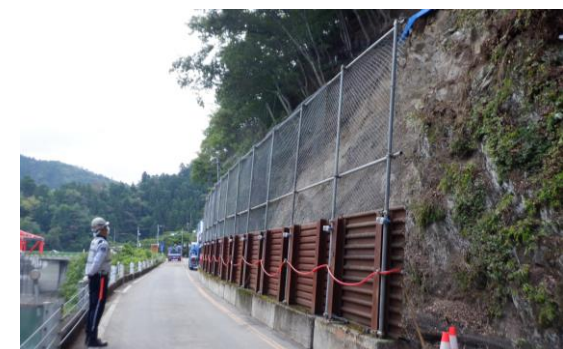
写真－3 片側交互通行規制状況

延べ50人以上の出張所職員を動員した対応により、被災から10日後、24時間の斜面監視員を配置した上で、片側交互通行規制にて交通開放した。（写真－3）

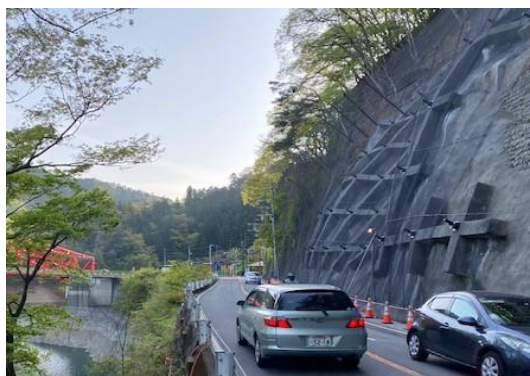
写真-5 交通開放直後の様子

受注者と連携し奮励努力したこれらの取組みにより、本路線は被災から9ヵ月後の令和4年4月25日、全面交通開放となり、以前の安全な道路機能を取り戻すことができた。(写真-5)
