7. RC床版の薄層増厚補修における防水性能を有した増厚材の材料特性

Waterproof Material Properties in Thickness Increase Repair Method for Bridge RC Slabs

技術支援課 笹木 俊一、○前田 洋平、関口 幹夫、大石 雅登

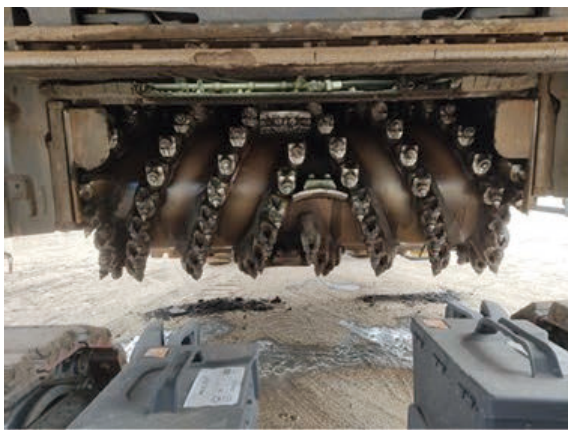
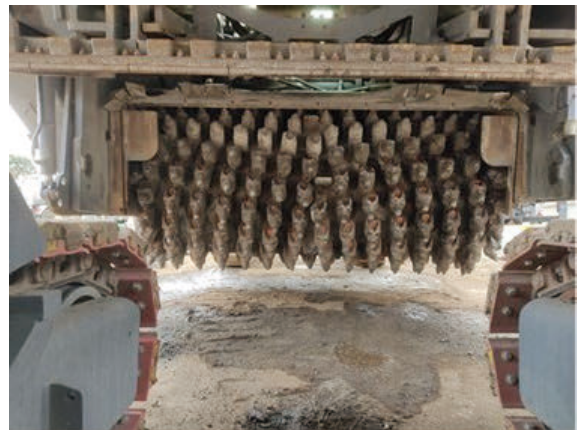
写真-1 切削機（切削ドラム）

使用した切削機について、試験体1は一般的な大型切削機を用い、切削ドラムは幅2mでビット間隔15mm(写真-1(1))である。

試験体2は、ファインミリング(FM)切削機を用い、切削ドラムは幅2mでビット間隔8mm(写真-1(2))である。FM切削機は、通常よりビット数を多くすることでビット1つあたりの破壊に要するエネルギーを小さくして破壊時の騒音低減も期待できる。

試験体3は構造物端部の狭隘部等に用いられる小型切削機を用い、切削ドラムは幅0.35mでビット間隔15mm(通常切削)である。

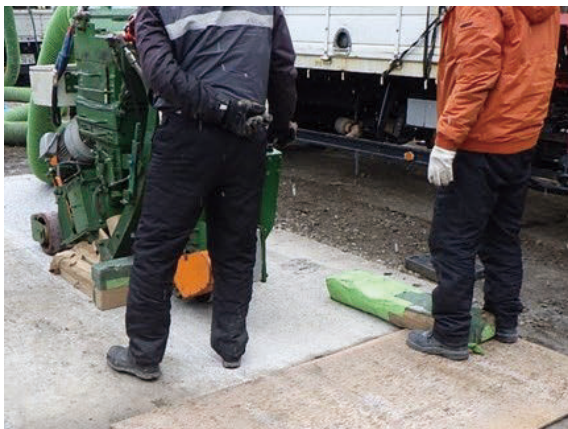
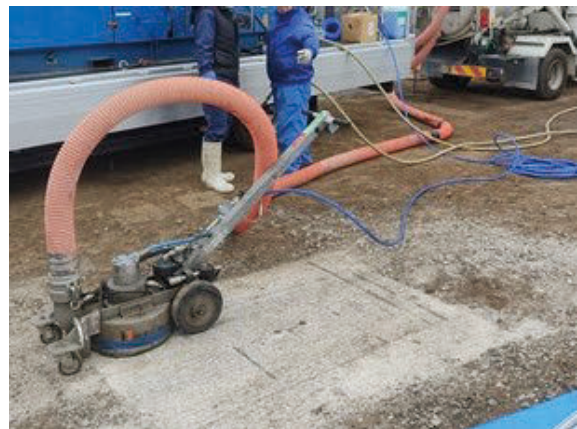
写真-2 試験体上面の研掃状況

切削後に行った研掃作業は、一般的な床版防水層の撤去を想定して、スチールショットブラスト(SB)研掃の場合は投射密度を150kg/m²、ウォータージェット(WJ)研掃の場合は吐出圧力を200MPaに設定して行った(写真-2)。

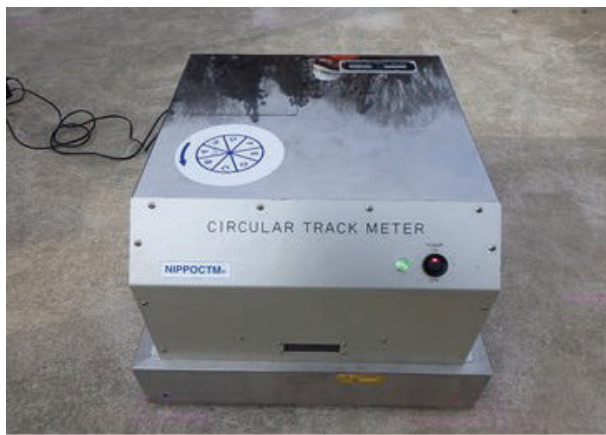
写真-4 回転式きめ深さ測定装置（CTメータ）

床版試験体の下地処理の粗さを評価する方法として、サンドパッチ法等の各種方法があるが、本下地処理では、写真-4に示す回転式きめ深さ測定装置(CTメータ)によりきめ深さを計測¹⁾した。その結果を図-3に示す。

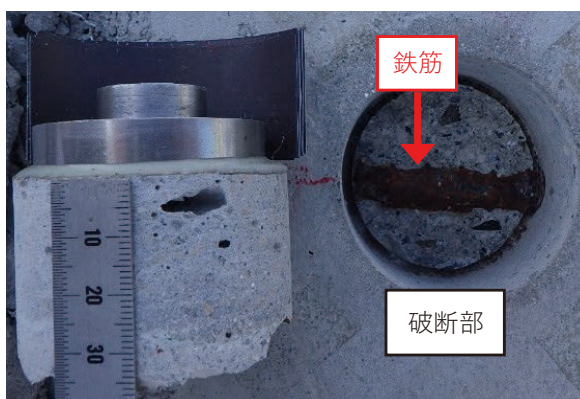
写真-6 鉄筋影響箇所（増厚材B）

なお、下地処理により床版の上鉄筋が露出または鉄筋被りが極端に薄い箇所が増厚材Bの施工箇所の一部生じた（写真-6）。約 20 年の長期間屋外暴露の試験体であったことから鉄筋には錆が生じており、付着強度は鉄筋の影響を受けない箇所と比較して低く、錆の影響によるものと考えられる。
