# 猿江恩賜公園の生物多様性事業について

東部公園緑地事務所事業推進課

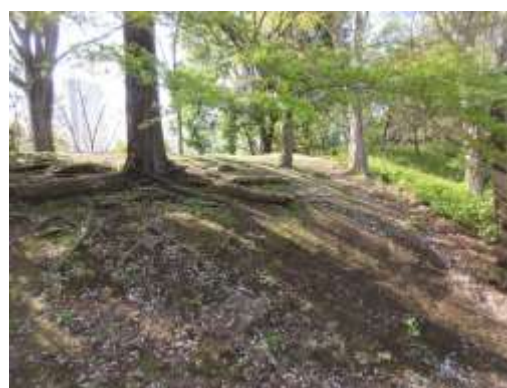
園内には、繁殖期以外は樹林内で生活する「ニホンアカガエル」が生息する。区部では貴重な空間であるので、これを象徴種としてその生息環境向上を目標としているが、現状では園内の樹木の経年の成長により樹林内が薄暗く、林床の植生が乏しく剥き出しの斜面から土砂が流出し、乾燥化が進み(写真)、ニホンアカガエルの生息には望ましくない状況になっている。また、二つの池のうち上池の護岸の一部の区間は垂直の石張り護岸となっており、カエル類の往来の支障となっている。

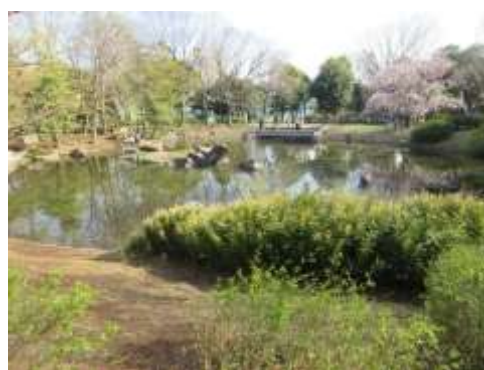
上池(写真)の護岸は前述のとおり一部が垂直な石張となっているうえ、池底も単一なゴロタ石敷きであるため、池で活動できる生物が限られる。

そこで、多様な湿地環境を創出するため池底の一部に傾斜をつけ、樹林→陸生草地→湿性草地→水面という様々な環境条件が緩やかに連続する「エコトーン」を創出し、湿地の生態系を向上させることとした。

具体的には、池の水深の深いところから岸へ荒木田土を客土してから湿性植物の植栽を行い、水生昆虫や魚類及び池辺を好む鳥類の生息環境を提供し、併せてエコトーンの創出により段差が解消、ニホンアカガエルの移動経路を増やすことも期待できる。

今回工事ではニホンアカガエルの円滑な移動のため、3(2)のエコトーンを新設したが、それでも50cmの段差が残ってしまったため、カエルの生態に詳しい方に相談したところ50cmの段差では厳しいとの指摘があったことから更なる段差解消が必要となった。

そこで、護岸の一部にφ200~300の石積みスロープを5箇所程度新設した。これは、カエルが1箇所に集中することを防ぐためであるが、そのままでは対岸から見ると護岸が「歯抜け」になって日本庭園の風情を損なうため、石積みの合間に水草を植栽して石と草本が噛み合った多自然型護岸とすることとした。

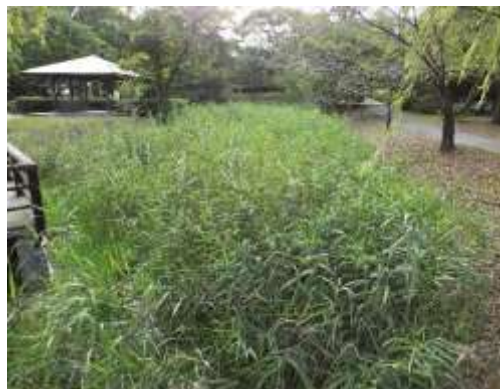
下池は前述のとおりヨシの繁茂により開放水面が少なく生態系が乏しい(写真)。

そこで、ヨシの一部の上部を刈ると共に、外来種除去も兼ねた「池干し」を行い在来水生草本の埋土種子の発芽を促した。

池干し期間中は、底泥の天地返しを行い残ったヨシの根も伐根しヨシの勢力を弱めて開放水面を回復させるとともに、護岸の一部に湿性植物を補植した。

これらにより、開放水面・湿性草地・残存ヨシの高茎草地など様々な環境を提供することが可能となり、トンボ類を中心とした湿地の生物多様性の向上が期待できる。

また、開放水面が広がったことにより、公園利用者が水辺に親しむ環境としても機能向上が図れることとなり、更に利用者サービスとして、トンボ類の観察を想定した観察デッキも造った。

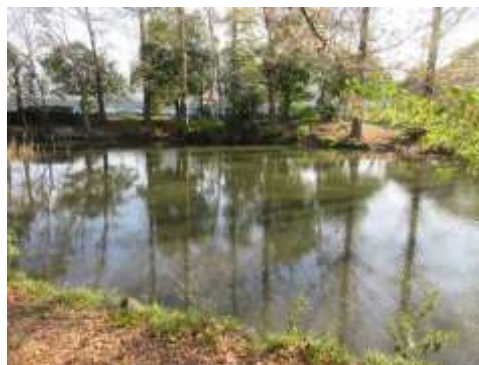
前述のとおり園内にはカワセミが繁殖可能な土手が無い。護岸にはシュロやアオキ等の低木が繁茂している(写真)ので、客土等による垂直な土手の造成と低木を整理し、カワセミの繁殖環境を整えた。併せて、カワセミの採餌のための止まり木を新設した。

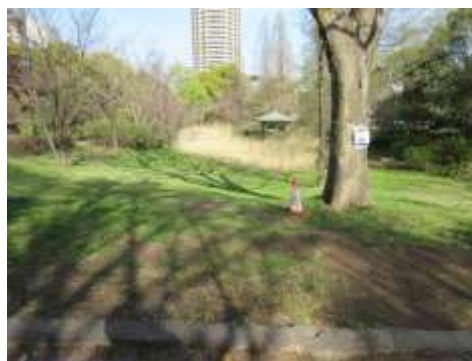
下池の西側には緩傾斜の湿性草地が広がっており(写真)、ニホンアカガエルの重要な移動経路となっているが、現状では草丈が低く均一に刈りこまれており、カエルの隠れる余地が少ないことと、公園利用者が自由に立ち入ることによる踏圧で乾燥化が進行していた。

そこで、今回の事業により草丈の刈高を見直しニホンアカガエルの安全な移動経路の確保と草地性昆虫の「すみか」の提供を図った。

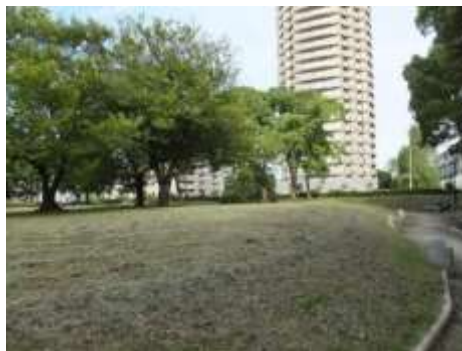
こちらの草地も現状では草丈が低く均一に刈りこまれており、生態系が乏しい。

今回事業により、バッタ等の陸生昆虫の生息環境となることを期待して、草地の一部(写真右側)の刈高を見直した。

一方、公園利用者の草地利用との共存を図るため、残りの草地(写真左側)は従来の管理を続けることとした。

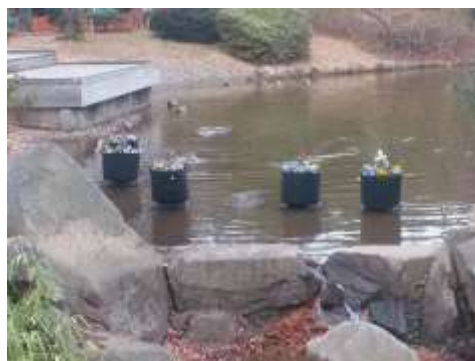
救出した池の生き物は、先に清掃が終わり復水した上池へ放流したが、下池の生き物も混ざっているため、下池が復水され下池に移動するまでの間は一時的に「密」な状態が発生する。そこで、なわばり争いなどで生き物が消耗しないように水面下に小石と粗朶をプラカゴで包んだ「アクアガーデン(写真)」を工事期間設置

し、隠れ場所を提供することとなった。見栄えをよくするため、水面上は花物を植栽した。

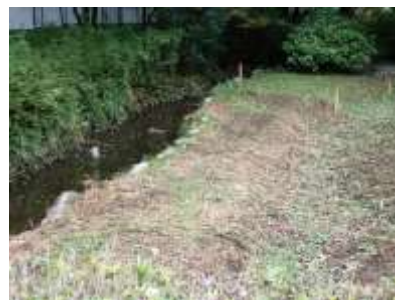
そこで、今回天地返しができない畔部分で80℃超の熱水を噴霧して地上部と熱水が浸透した地下部の根の枯死を図れる「温水除草(写真)」を試行したところ、効果は予想以上であった。対象種を狙い打ちできるうえ、熱水は化学物質を含まない真水のため、周辺の生態系への影響は少なく環境負荷も低減できる工法である。

更に、国交省のNETIS(新技術情報提供システム)にも登録されている工法である。

ただし、機器のレンタル代が高価で、実証事例が少なく効果の持続期間も未知数のため、今後もモニタリングを行う必要がある。
