国指定重要文化財橋梁（勝鬨橋）における道路照明改修について

1. 勝鬨橋および勝鬨橋道路照明の概要

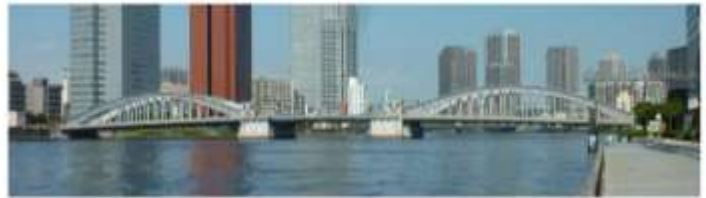
写真一 勝鬨橋全景

勝鬨橋は、隅田川に架かる橋として昭和15年（1940年）に開通した道路橋である。船舶の通行を可能とするように中央径間が跳開する特殊な橋梁であり、平成19年に上流に架かる永代橋、清洲橋とともに国指定重要文化財（以下「重要文化財」という。）に指定された。（表一）

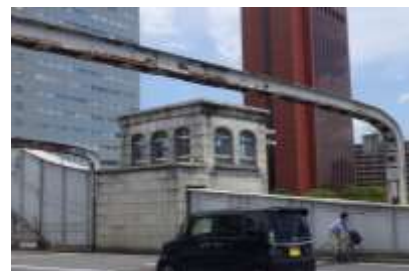
写真-2 勝鬨橋の塔屋

まず、倉庫や郷土資料館、図書館などを調査したが、資料が散逸しており建設当時の照明の全容を把握することが出来なかった。そこで、まさかあると思っていなかったが、念のため、勝鬨橋の塔屋を探したところ段ボールの中から建設当時の照明に関する貴重な資料(設計図、見積書など)が発見された。(写真-2) (図-2)

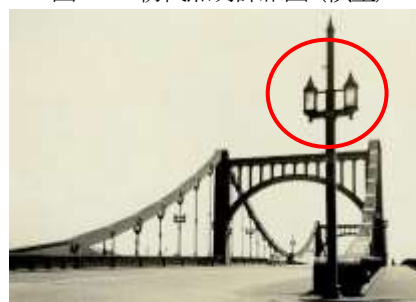
写真-3 清洲橋の照明(縦型)

次に、発見された資料だけでは価値を判断するには不十分だったため、設計図に記載のあったメーカーに問い合わせたところ、初代照明の歴史的・文化的価値が次第に明らかになった。戦前の照明は明治以降に設置されたガス灯を電灯に変えただけの縦型が主流であったが、勝鬨橋の初代照明は横型である。(写真-3) 「日本照明器具工業史」によると『昭和20年代までの照明は自動車交通のためのものではなく商店の繁栄を目的とするものであった。』、『日本の道路照明の第一歩は、昭和25年頃に米国規格を基に国産化したもので、昭和29年には運転者に「まぶしさ」を与えないよう道路面のみを効率的に照らす横型の器具が生産された。』とある。(写真-4) 勝鬨橋の初代照明のデザインについては、今回発見した資料や文献調査から、戦時中の物資調達に困難な中コスト削減を図りながら戦後本格化する道路照明を先取りしたものと考えられ、歴史的・文化的に価値があることが判明した。

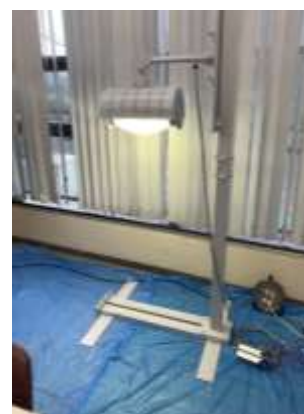
写真-5 モックアップ

最後に、建設当時の位置に初代照明を復元すると、建築限界を満足させることができないことが判明した。ここで、要求性能(安全)の確保と文化財の保全というトレードオフの解決を求められることになったが、委員会で十分な議論を行った結果、初代照明の歴史的・文化的価値を尊重しながら、要求性能を満たすためには、建設当時より高い位置に取り付けられている5代目の取り付けボルト穴を利用することで、橋梁を改変することなく建築限界を満足できることとなり、建築限界を満足できる位置で初代照明のデザイン復元が可能となった。最後に、モックアップ(試作品)やCGを利用して照明の細部や見え方、LED電球の交換など維持管理性を確認して、改修方針を決定した。(写真-5)
