渋谷川・古川河川整備計画（変更素案）

説明資料

令和5年11月27日

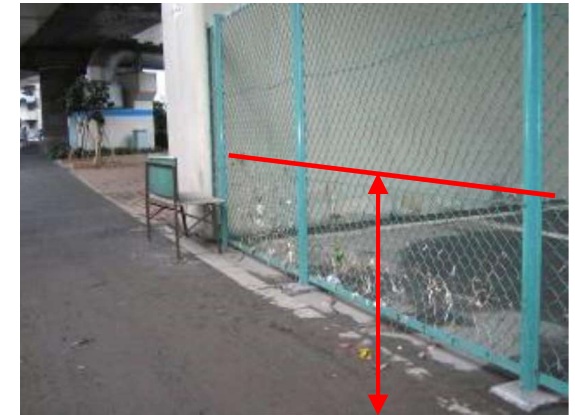
平成11年8月29日集中豪雨
(古川橋上流・明治通り)

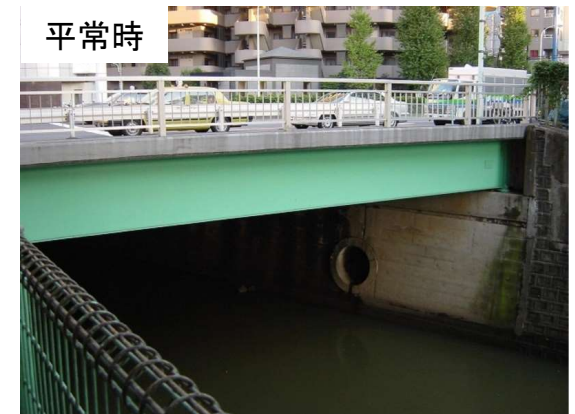
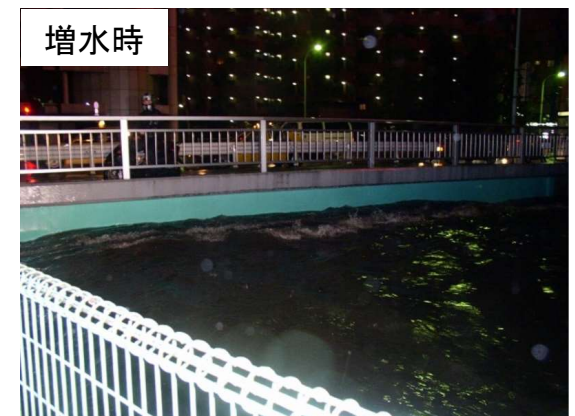
平常時

増水時

平成16年10月20日台風23号
(古川橋)

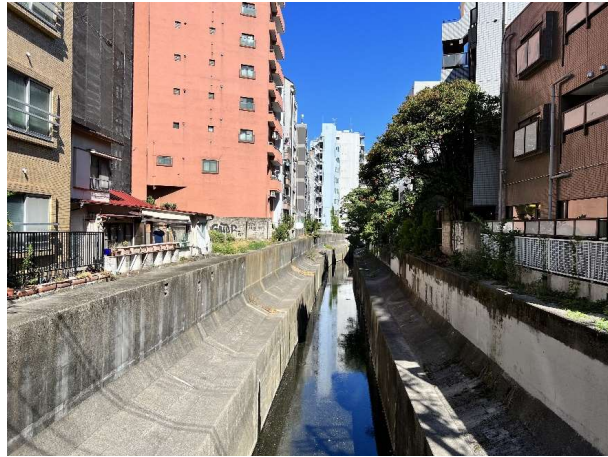
渋谷川(山下橋付近)整備状況

- ・渋谷川は、昭和61年～平成14年にコンクリート三面張りによる護岸整備は概成
- ・古川は、赤羽橋～天現寺橋間においては、主に昭和初期に整備された護岸の老朽化が進んでおり、護岸整備を進めている

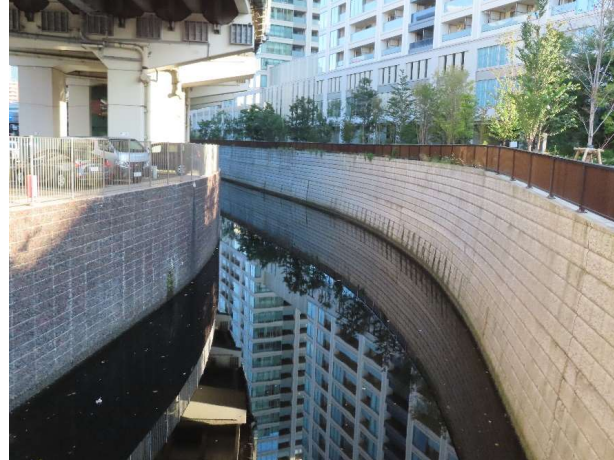
古川(新古川橋付近)整備状況

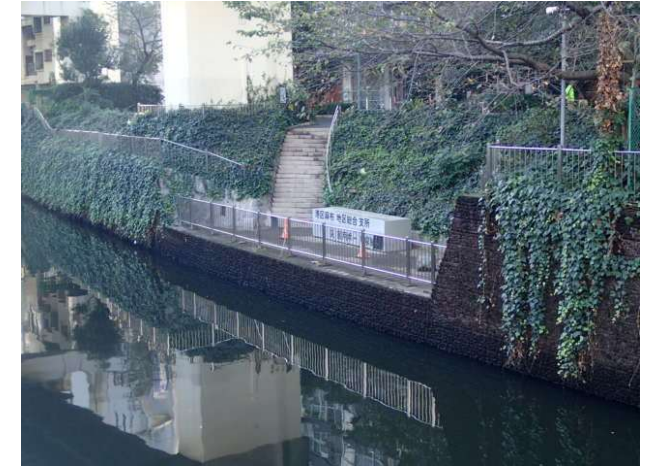
古川(新広尾公園)整備状況

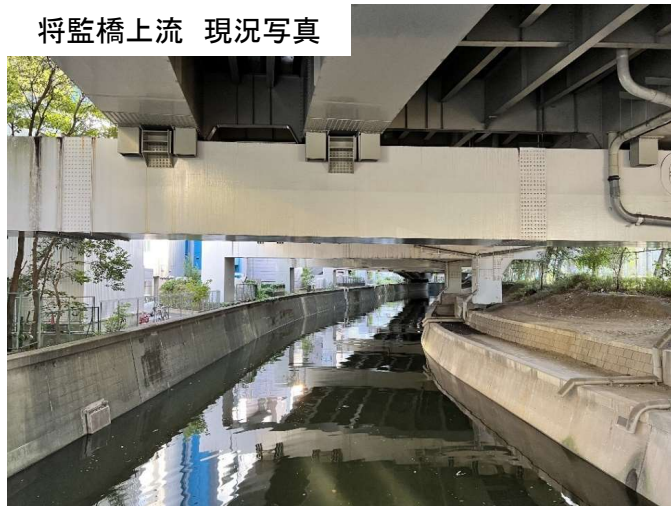
将監橋上流 現況写真

昭和34年の伊勢湾台風と同規模の台風が、東京湾や主要河川に対して最大の被害をもたらすコースを進んだ時に発生する高潮(A.P.+4.6m)に対処できるよう、河口から赤羽橋までは高潮事業区間となっている。

現在、河口～赤羽橋間においては、一部区間を除き防潮堤が完成している。

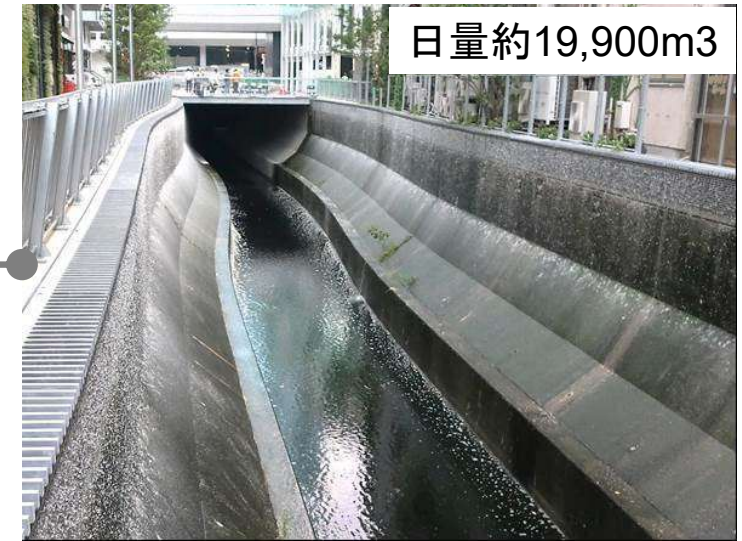
日量約19,900m³

稲荷橋下流付近の状況(清流復活事業)

清流復活事業として、下水道局、環境局、地元区役所など関係機関と連携の上、平成7年度より下水道の高度処理水を導水している。恵比寿東公園においては、平成15年度より地下鉄管理者（東京メトロ日比谷線）における、地下湧水を導水している。

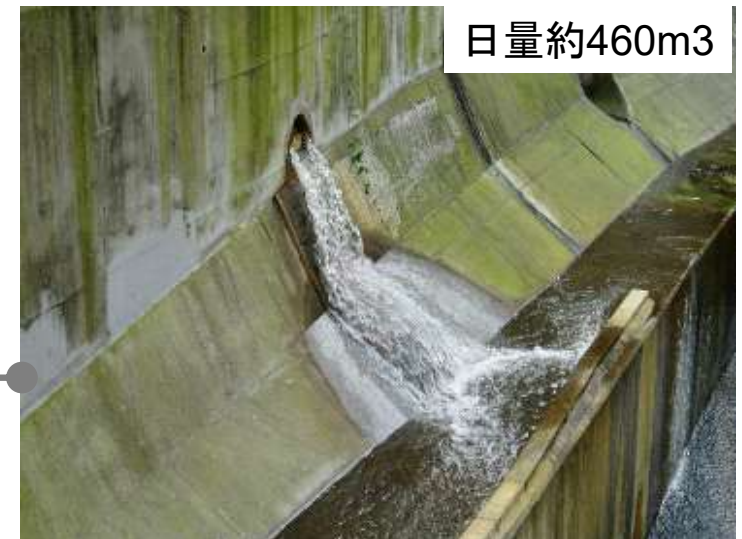
日量約460m³

恵比寿東公園の状況(東京メトロ日比谷線)
