# 「羽村大橋」について

令和6年1月

東京都 西多摩建設事務所

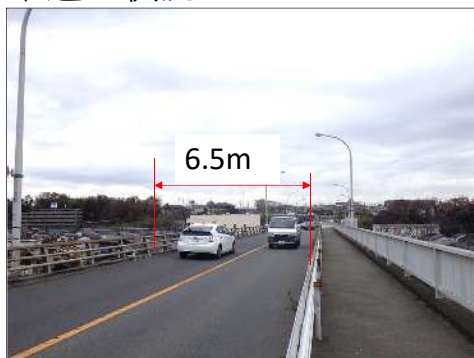
<車道の状況>

課題① 車道や歩道が狭い状況となっています。

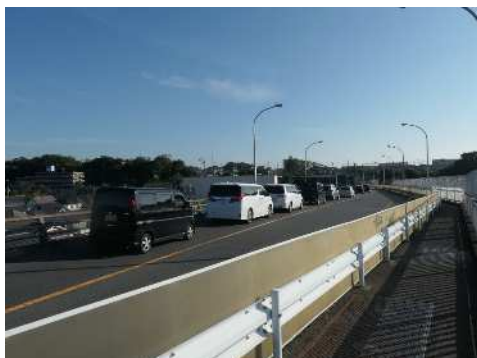
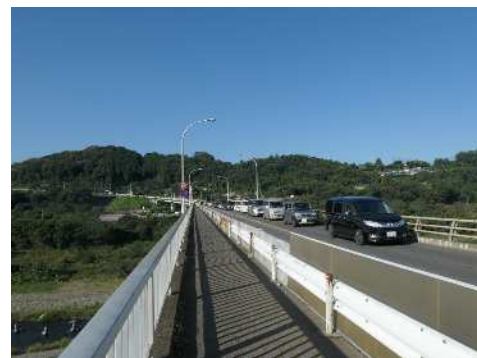
課題② 羽村大橋東詰交差点を中心に朝夕は混雑が生じています。

羽村大橋の東詰交差点部に右左折レーンが無いことによる渋滞の発生 4
