道路等のバリアフリー化整備における 知見とりまとめ

—浮間舟渡駅駅前広場バリアフリー化整備から得た知見—

2024（令和6）年3月

東京都道路管理部安全施設課

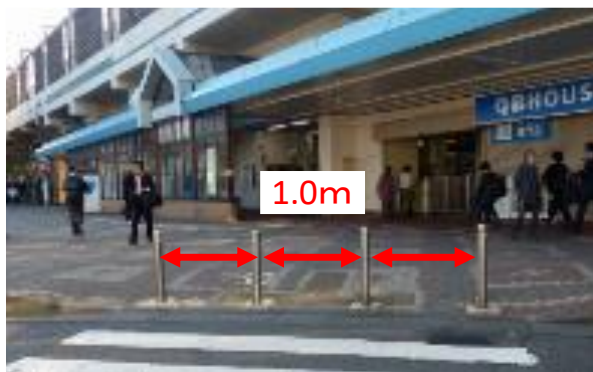
写真4.1.1 車止めの設置位置

- 車止めの必要性
 - 横断待ちの歩行者と車両の衝突防止、車両乗り入れ対策、自転車の速度抑制などの効果があるため必要である。
- 車止めの位置
 - 横断歩道のすぐ手前に、歩行者一人が通行できる程度の間隔(1m)で車止めが設置されており、歩行者が車止めに衝突する危険性がある。また、車椅子使用者やベビーカー利用者等は通行しづらい(写真4.1.1参照)。
 - 一部の車止めは、視覚障害者誘導用ブロック上に設置されており、誘導ブロックの機能を損なっており、視覚障害者が衝突する危険性がある(写真4.1.2参照)。
- 車止めの視認性
 - ステンレス製であり、反射などで周辺と区別が付きづらく視認性*1が高くない。

- ✓ 設置間隔は、現状の1m 間隔（4本）から、歩行者のすれ違いが可能となる1.5m間隔（2本）に広げた（写真4.1.3参照）。
- ✓ 設置位置は、図4.1.1改善イメージのとおり、案①点状ブロックの後ろに離隔を30cm 程度確保して設置、案②：縁石と点状ブロックの間に設置、の2案を検討したが、当事者より「車止めは動線上にない方がよい」というご意見があげられたため、案①で整備した。
- ✓ 舗装（グレー色）とのコントラストを確保したブラウン系の色彩の車止め（反射材有り）を設置した（写真4.1.4参照）。

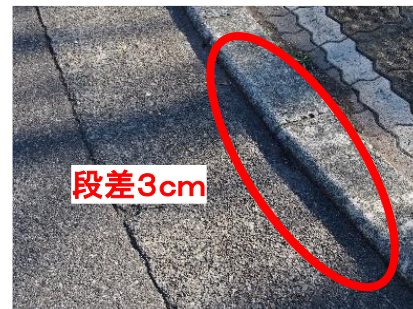
写真4.2.1 歩車道境界の段差

- 車道と歩道の境界ブロックの段差が大きい(3cm)ため、車椅子使用者やベビーカー利用者等が段差を乗り越えることができない場合があり、乗り越えられたとしても大きな負担となっている(写真4.2.1参照)。

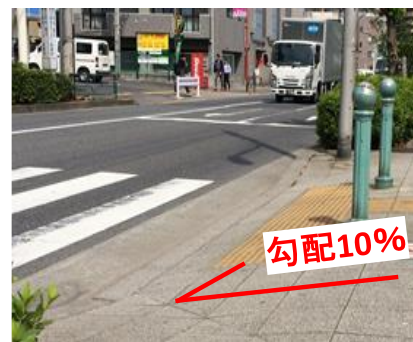
写真4.2.2 横断歩道接続部のすりつけ勾配

- 横断歩道を渡ってきた車椅子使用者やベビーカー利用者等が急勾配(10%)のため歩道に上がることができない場合があり、上れたとしても非常に大きな負担となっている(写真4.2.2参照)。
- 歩車道境界部に水平区間がないため、歩道上で信号が青に変わるのを待っている車椅子使用者やベビーカー利用者等が意図せず車道側に動いてしまう危険がある。

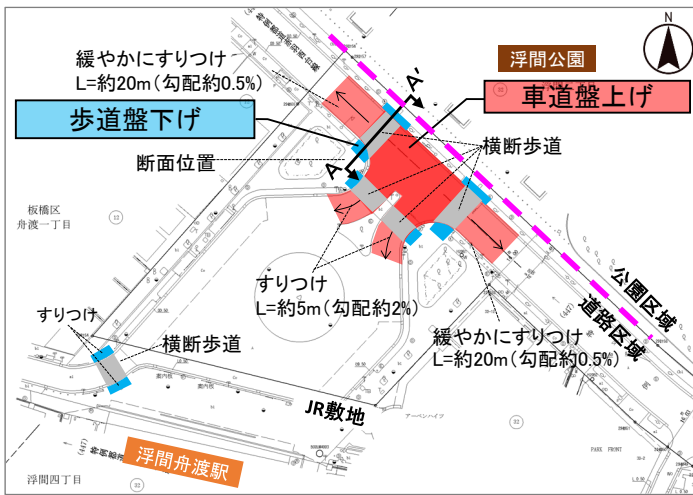
図4.2.1 段差や勾配改善の平面イメージ

- ✓ ローターリー出入口に設置された横断歩道部（図4.2.1グレー着色箇所）における歩車道境界部の段差を2cmで整備した（写真4.2.3参照）。
- ✓ 車道盤上げ及び歩道盤下げを実施するとともに、隣接の公園区域を歩行空間として活用することで、平坦部を1m、すりつけ部を5%以下、水平区間を1.5m確保し、基準を遵守した構造にて整備した（図4.2.2、図4.2.3参照）。

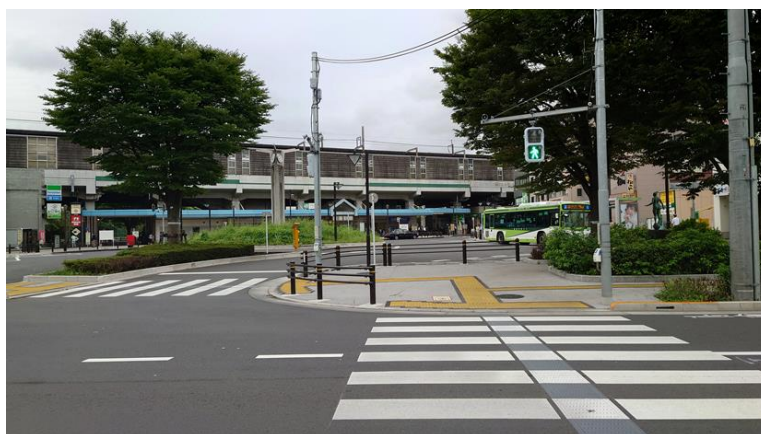
写真4.2.5 横断歩道部の曲線

なお、視覚障害者の歩道逸脱防止のため、横断歩道手間の点状ブロックとガードパイプの隙間を極力少なくなるような防護柵の配置として巻き込み防護を行った(写真4.2.5参照)。

- ### ➤ 視覚障害者は、縁石の段差を認識し、縁石に対して直角に横断するため、横断歩道部の縁石の曲線と直線の配分をもう少し改善し、横断歩道部はできるだけ直線とする方がよかった、との意見があったが、路線バスなどが円滑に曲がれるような交差点部の曲線半径で設計したため、曲線が長くなっている。

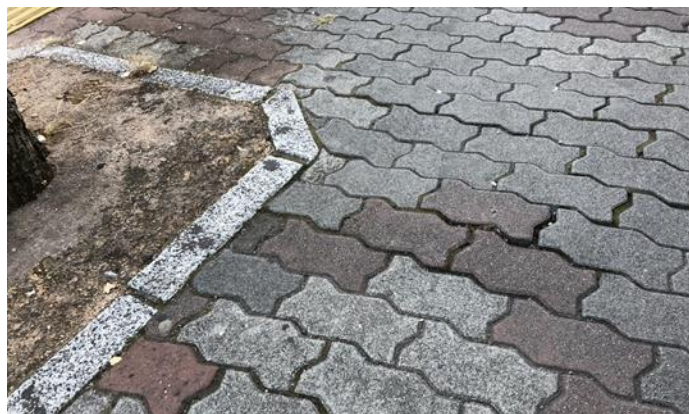
写真4.3.1 根上がりによる舗装のがたつき

- インターロッキング舗装(歩道)のがたつき
 - インターロッキングブロック舗装の老朽化や樹木の根上がりによって、がたつきや波打ちが生じており、車椅子使用者やベビーカー利用者等が通行しにくい(写真4.3.1参照)。
- 舗装色・模様
 - 明度差の大きい色彩を組み合わせたモザイク模様となっており、発達障害者等にとって視覚的な刺激が大きい(写真4.3.2参照)。

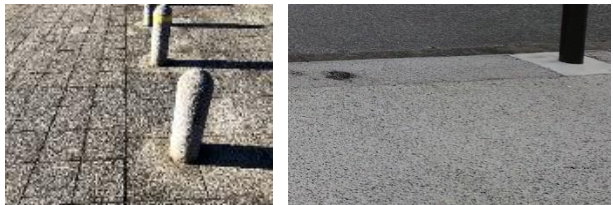
写真4.3.3 (左)浮間公園、(右)今回舗装

- ✓ がたつきが発生しにくく、維持管理性に優れているアスファルト舗装を採用し、円滑に移動できる歩道を整備した(写真4.3.4、写真4.3.5参照)。
- ✓ 舗装色は、浮間公園側の自然石舗装と一体感があり、発達障害の方にも刺激になりにくいグレーを採用し、景観性の向上を図った(写真4.3.3参照)。

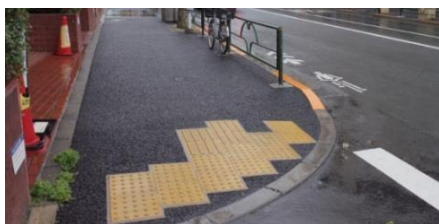
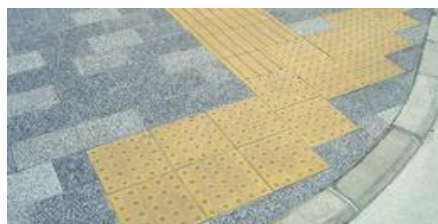
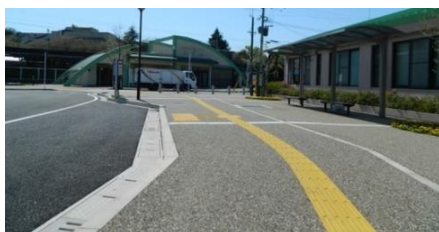
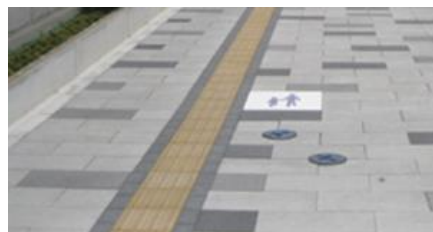
写真4.3.6 舗装材の例

- 舗装材は、車椅子使用者やベビーカー利用者が通行しやすい「平坦性」や周辺環境に配慮した「景観性」、水はけの良さやメンテナンスのしやすさに配慮した「維持管理性」等の観点から総合的に判断し、当該箇所にあったものを採用する必要がある（写真4.3.6参照）。
- インターロッキング舗装は目地があるため、樹木の根上がりや地盤の不陸の影響を受けやすく、舗装のがたつきの原因となることから、採用にあたっては高木植栽の有無や根上がり対策の実施など検討を行う必要がある。
- 舗装材の色彩の選定にあたっては、発達障害者等の視覚的な刺激が少ないように配慮するとともに、まちや地域の雰囲気や周辺の舗装色との調和に配慮する必要がある。
- 舗装色は、日差しの照り返しによる眩しさにも留意する必要がある。今回のモデル事業では、グレー色舗装新設時に白色に近い色彩となっていたため日差しの照り返しで、視覚障害者より“眩しさ”が指摘されている。しかし、現時点では舗装の眩しさを図る明確な手法や指標がなく、当事者意見を十分踏まえ舗装色を検討していく必要がある。

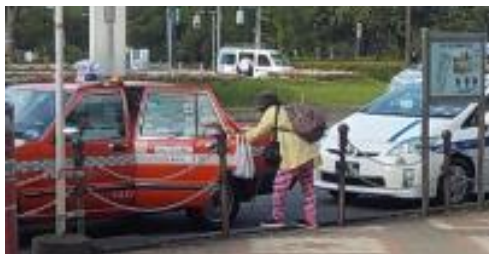
写真4.4.1 タクシー乗り場の段差

- タクシー乗降場がマウントアップ型式の歩道に設置されているため段差があり、高齢者・障害者等にとって大きな負担となっている（写真4.4.1、写真4.4.2参照）。
- 車椅子対応のUDタクシーには側方乗降式と後部乗降式があり、歩道がマウントアップ型式である場合、側方乗降式は直接乗降する方法が適しているが、後部乗降式は車道面からスロープで乗降するため、段差のない箇所へ大きく迂回して乗降する必要がある。

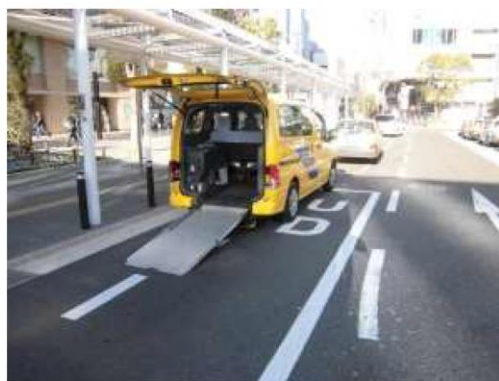
写真 2-6-5 ユニバーサルデザインタクシーの乗車スペース (川崎駅駅前広場)

川崎駅駅前広場には、ユニバーサルデザインタクシー用に広いタクシー乗車の区画が整備されている。

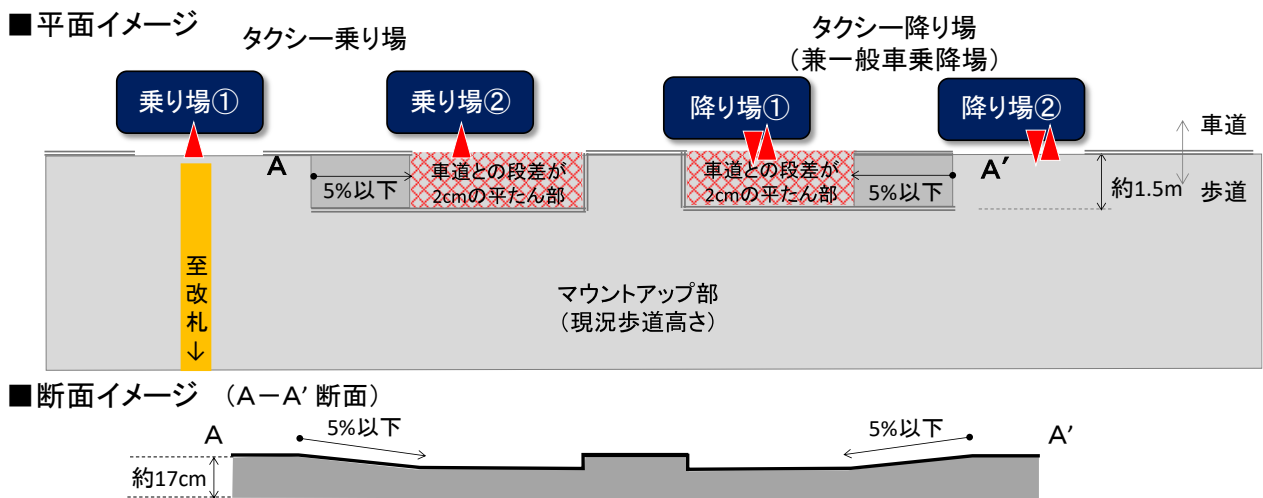
図4.4.1 タクシー乗降場 平面・横断面図

- ✓ 車椅子使用者等の心理的負担の軽減を図るため、タクシー乗り場、降り場はそれぞれ2箇所設置し、車椅子使用者がUDタクシーの乗降中でも、後続のタクシー利用者の乗降を可能とした（図4.4.1参照）。
- ✓ 側方乗降式のUDタクシーは、マウントアップ型式の方が乗降し易いため、同型式の乗り場/降り場を1箇所ずつ整備した。
- ✓ 後部乗降式のUDタクシーは、一旦車道に降りて乗降することが必要なため、歩道から車道へ至るスロープ付きの乗り場/降り場を1箇所ずつ整備した。

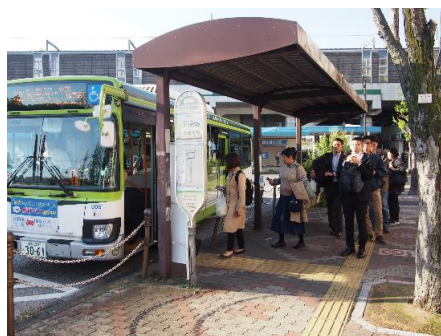
写真4.5.2 視覚障害者誘導用ブロック上に並び、バス利用者の待機列

- 視覚障害者誘導用ブロックが植栽ますやバスの滞留空間に近接しており、視覚障害者が衝突する恐れがある(写真4.5.2、写真4.5.3、図4.5.2参照)。

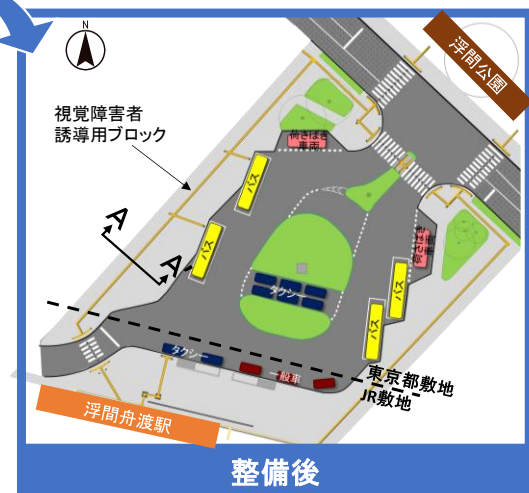
図4.5.4 駅から公園まで連続した配置

- ✓ 公園前の道路区域と公園区域の境における視覚障害者誘導用ブロックの連続性を確保するため、関係者と協議を行い、管理区域を跨いで駅から公園まで連続して設置した（図4.5.4、写真4.5.4、写真4.5.5参照）。
- ✓ 歩道内の高木植栽を撤去し、ゆとりある歩行空間を整備することで、視覚障害者誘導用ブロックを歩道中央付近に設置した。設置位置については、検討会での障害当事者の意見や、現地での設置位置の確認等を行い、視覚障害者の歩行に支障のない設置位置とした（図4.5.6、写真4.5.6参照）。
- ✓ マニュアル¹に規定されている輝度比を確保するため、視覚障害者誘導用ブロックに側帯（幅10cm程度）を整備した（写真4.5.7参照）。
- ✓ 整備に合わせ、現在の基準（JIS規格）である視覚障害者誘導用ブロックに改修した（写真4.5.9参照）。

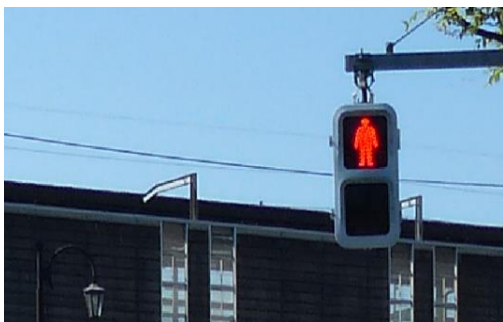
写真4.6.1 音響式信号機が設置されていない信号機

- 浮間舟渡駅前交差点の横断歩道は、音響式信号機が設置されていない。また、押ボタンがないため、夜間に使用できない(写真4.6.1参照)。
- エスコートゾーン^{*1}・^{*2}が設置されていない(写真4.6.2参照)。

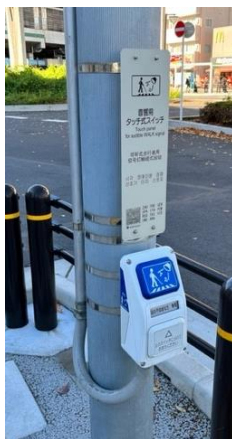
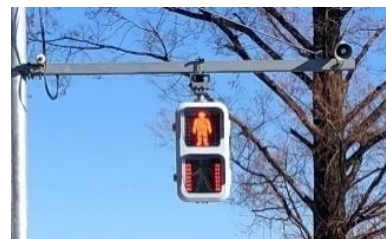
▲写真4.6.4
音響用のスピーカー及び
ゆとりシグナル

- ✓ 歩行者用信号が青になったことを音で知らせる音響信号機*1と青時間までの待ち時間及び青時間の残り時間を表示する経過時間表示機能付き歩行者用灯器（ゆとりシグナル）（写真4.6.3、写真4.6.4参照）を設置し、信号機のバリアフリー化を実施した。

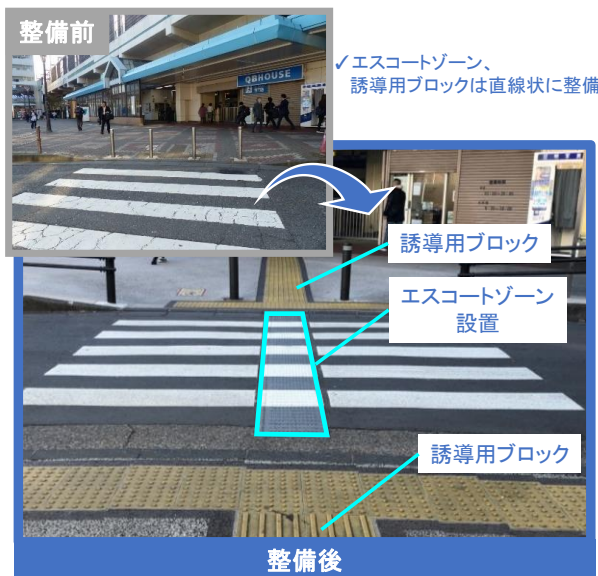
写真4.6.5 駅前横断歩道のバリアフリー化

- ✓ 視覚障害者は、スピーカーの音源位置も考慮し横断歩道を渡ることから、視覚障害者誘導用ブロックの線状ブロックが直線上となるように整備した（写真4.6.5参照）。
- ✓ 横断歩道にエスコートゾーンを設置することにより、駅から公園までの視覚障害者誘導用ブロックの連続性を確保した（図4.6.1参照）。

- ✓ 「良くなった」、「どちらかといえば良くなった」を合わせると77.8%となり概ね評価されている。
- ✓ アンケート・意見交換会での意見
 - （アンケート）◆（意見交換会）視覚障害者誘導用ブロックとエスコートゾーン、音源のスピーカーが一直線に配置されて非常にわかりやすく、安全性も向上した。
 - （アンケート）交通管理者との連携による整備の好事例である。
 - （アンケート）エスコートゾーンは破損しやすいので維持管理に留意が必要である。
 - ◆（意見交換会）エスコートゾーンは横断歩道と同じ配色であるが、弱視の方には視覚障害者誘導用ブロックのように黄色の方が良い。

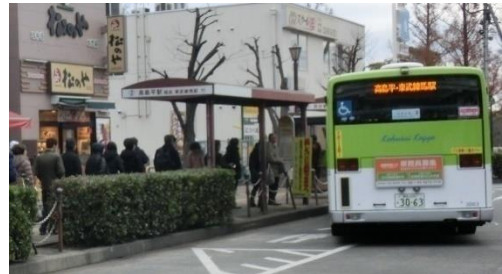
写真4.7.1 正着できないバス乗り場

- バス乗降場において、バスが正着できず、車両とバス停留所の間が大きく空いてしまうと、車椅子使用者はスロープ板を用いても直接歩道に降りられない。また車道に降りてもマウントアップ型式の歩道に登れない(写真4.7.1参照)。
- バスが正着できず、歩道とバス車両の間が大きく空いていると、バスの乗客が、駅からバス乗り場への最短経路となる車道を乱横断してしまう(図4.7.1参照)。

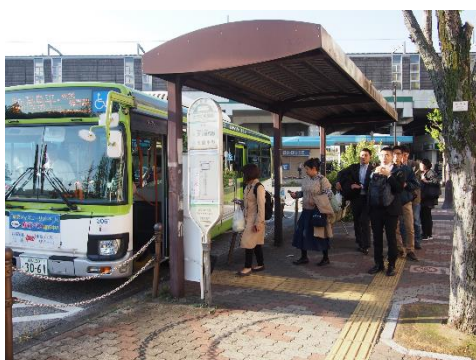
写真4.7.3 視覚障害者誘導用ブロック上に並ぶバス利用者の待機列

- バス乗り場付近の歩道空間は、高木植栽があり有効幅員が狭いため、バス利用者の行列が、視覚障害者誘導用ブロックの上に並んでいる(写真4.7.3参照)。

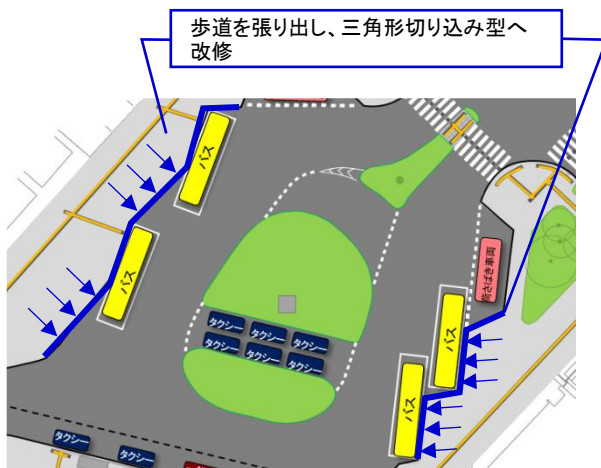
図4.7.2 整備位置図

- ✓ バス停留所を三角形切り込み型に改良することで、バスの正着性を向上させ、利用者が乗降しやすい乗降場を整備した（図4.7.2、写真4.7.4参照）。
- ✓ 正着性を向上させ、歩道とバス車両の隙間を減少させることにより、バス利用者の車道の乱横断の発生を抑制した（写真4.7.5、写真4.7.6参照）。
- ✓ 歩道を張り出し、三角形切り込み型へ改良と高木植栽の撤去、歩道上にバス待ち利用者の滞留空間を確保し、ゆとりある歩行空間を整備した。これにより、バス待ち行列と視覚障害者誘導用ブロックの離隔を確保した（写真4.7.7参照）。

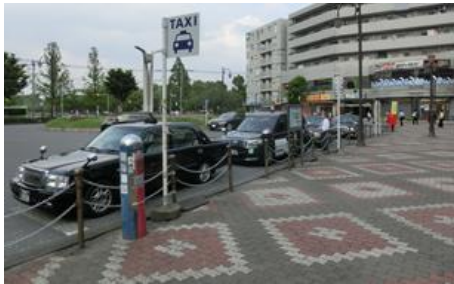
写真4.8.1 タクシー乗降場で待機する
タクシー車両

- タクシー乗降場に常時タクシーが数台待機しており、中央の交通島側にも待機タクシーが違法駐車しているため、バス等の円滑な運行を阻害している（写真4.8.1、写真4.8.2参照）。

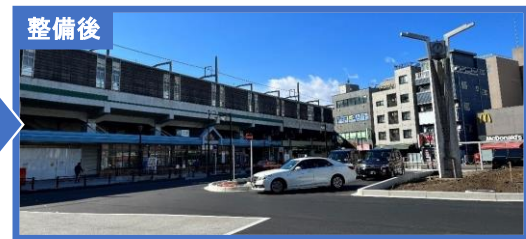
写真4.8.4 タクシープール設置により
待機車両がなくなったタクシー乗降場

- ✓ 交通島を拡張したスペースを活用し、クシープールを設置するとともに、ロータリー内の車道幅員を可能な限り狭めることで違法駐車を抑制した（写真4.8.4、図4.8.3参照）。

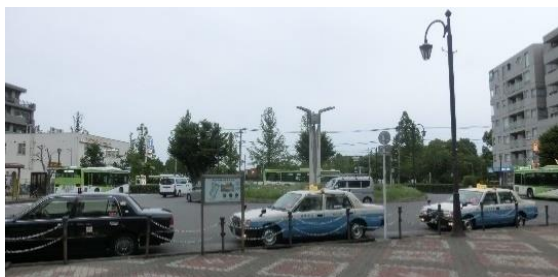
写真4.9.1 タクシー乗降場で待機する
タクシー車両

- タクシー乗降場付近に常時タクシーが数台待機しているため、一般車乗降スペースが不足している。その結果、中央の交通島側に一般車が違法駐車をして乗降を行うため、車道の乱横断が発生している（写真4.9.1、写真4.9.2、図4.9.1参照）。

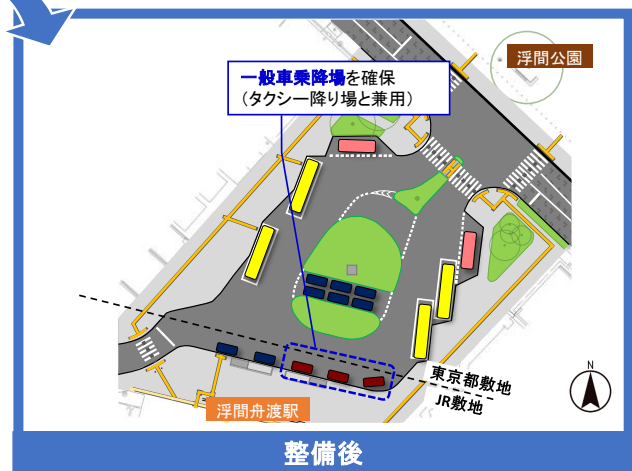
図4.9.3 一般車乗降場の確保

- ✓ タクシープールの整備によりタクシー乗降場の待機車両をなくし、生まれたスペースを活用してタクシー降り場兼一般車乗降場を整備した(図4.9.3参照)。
- ✓ 車椅子使用者や高齢者等に配慮し、歩道と車道の段差解消のためスロープを整備した(P23 4.4 タクシー乗降場の段差の解消 参照)。

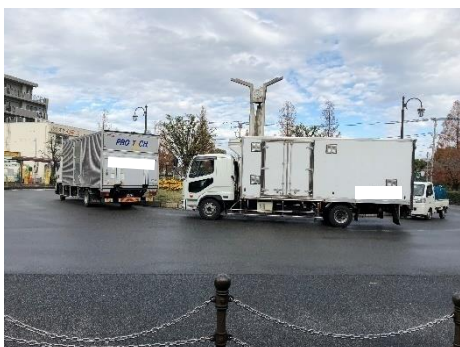
写真4.10.1 交通島に沿って駐車する荷さばき車両

- 駅前広場に面する商業施設や自動販売機などへ物資の搬入を行う車両の荷捌きスペースがロータリー内にないため、交通島側やバス停付近に駐車しており、バスの運行に支障になるとともに、荷物の搬入のための作業員が台車で車道を乱横断しており危険が生じている(写真4.10.1、写真4.10.2参照)。

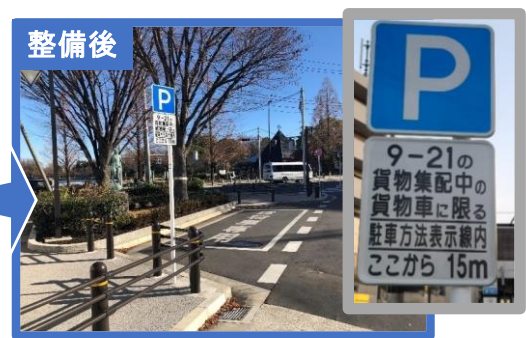
写真4.10.4 荷さばきスペース及び運用のための標識

- ✓ 浮間舟渡駅駅前広場の貨物車両の需要について調査し、2台+ α （時間によっては3台）と判明したため、駅前広場内の歩道空間を縮小し、かつ植栽帯の一部スペースを活用することで、荷捌きスペース2台分を確保し整備した（図4.10.3参照）。
- ✓ 荷捌きスペースとして運用するため、駐車スペースに補助標識を用いた道路標識を設置した（写真4.10.4参照）。
- ✓ + α 分については、板橋区道側パーキング・チケット部において、貨物車用パーキングを確保した（写真4.10.5参照）。

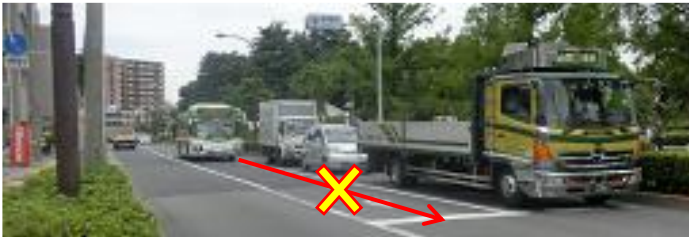
写真4.11.1 車線幅が狭く、右折レーンに入れない
路線バス

- 前面道路から駅前広場へ進入するための右折レーン及び直進レーンの車線幅がそれぞれ2.5m*1であり、路線バスや大型トラック等の車両の最大幅2.5m*2に対して狭いため、直進レーンに大型トラックなどが走行していると、同時に右折レーンへ進入できず、バスの円滑な運行の支障となっている(写真4.11.1、図4.11.1参照)。

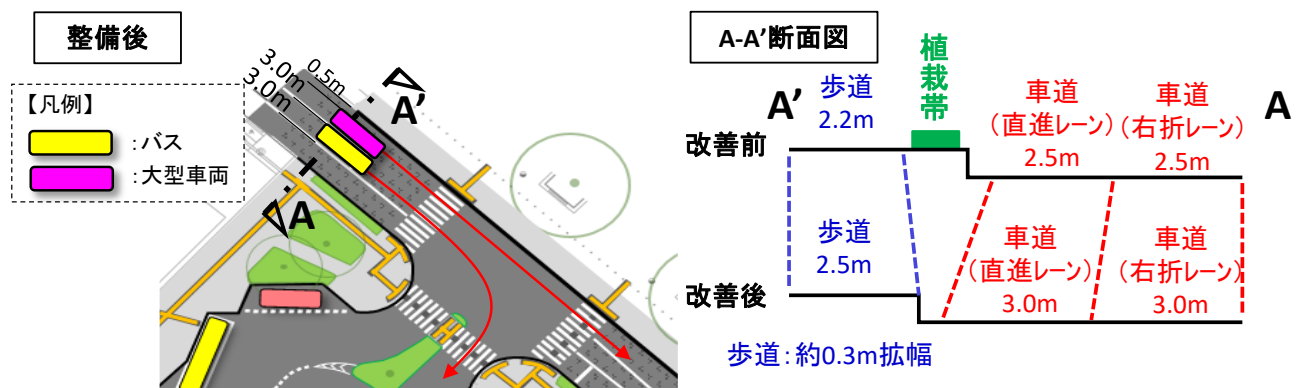
図4.11.2 都道の車道幅員構成の改善

- ✓ 浮間公園側の歩道内にあった植栽帯を削り車道を拡幅することにより、右折レーン及び直進レーンともに車線3.0mを確保して、直進車両と右折車両の同時通行が可能な幅員とした(図4.11.2、写真4.11.3参照)。

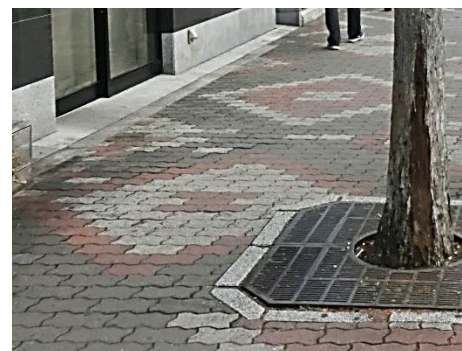
写真4.12.1 根上がりによるインターロッキング舗装のがたつき

- バス乗り場付近の歩道内に植栽されていた高木の根上がりにより、インターロッキング舗装のがたつきが発生していた（写真4.12.1参照）。
- 高木の植栽ますに視覚障害者誘導用ブロックが近接しており、かつ、視覚障害者誘導用ブロック上にバス利用者が並ぶなど視覚障害者の利用に支障となっていた（写真4.12.4、写真4.12.5参照）。
- 高木を撤去・移設後に、駅利用者より緑陰確保等のために、高木を再び植えるべきではないかという意見があった。

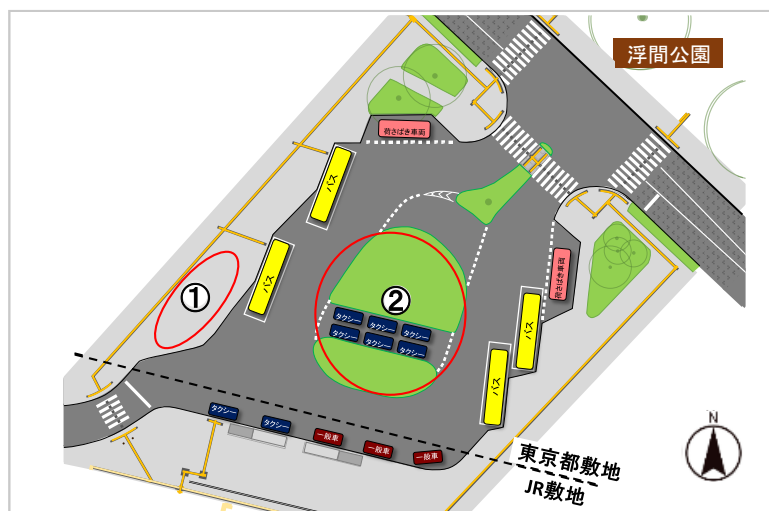
図4.12.2 検討位置図(①バス乗り場付近、②交通島)

- ✓ 高木植栽について①バス乗り場付近と、ロータリー内の②交通島で実施することについて検討会で議論し、下記の通り双方とも課題があるということで見送り、花・低木のみの植栽を行うこととした。

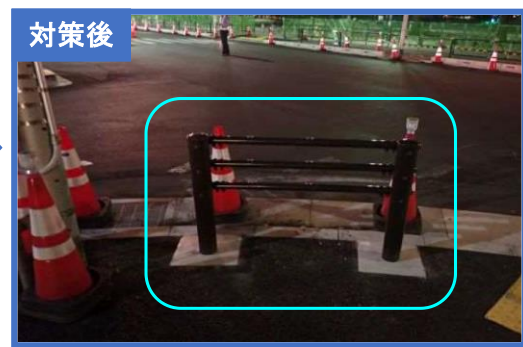
写真5.1.4 工事中に防護柵を先行設置し
安全性を確保

- ✓ 線状ブロックの向きを、横断歩道の中心軸に合わせて設置した(写真5.1.2参照)。
- ✓ 点状ブロックの幅を、視覚障害者が踏み越さないよう横断歩道の幅と合わせた2列配置とした(写真5.1.2参照)。
- ✓ 視覚障害者がカラーコーンの隙間から車道に飛び出さないように、先行して防護柵を設置し歩道巻き込み部の安全性を確保した(写真5.1.4参照)。
