# 環状七号線地下広域調節池工事 困難を克服して掘進開始

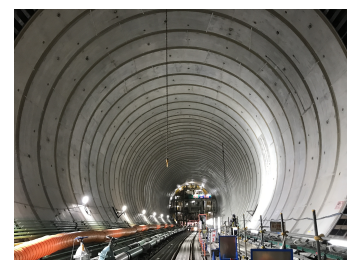
写真-5 シールドマシン掘進状況

ビット交換が完了し、令和4年3月22日から地中掘進を開始した。現在は、初期掘進（約 160m）が無事完了し、本掘進に向けた段取り替えを行っている（写真－5）。暫定取水については、三建、四建、河川部でPTを立ち上げ、取水方法の検討を進めている。
