# 野川河床整備に関する川づくり説明会

【令和元年度 野川河床整備工事の内容について】

東京都第二建設事務所

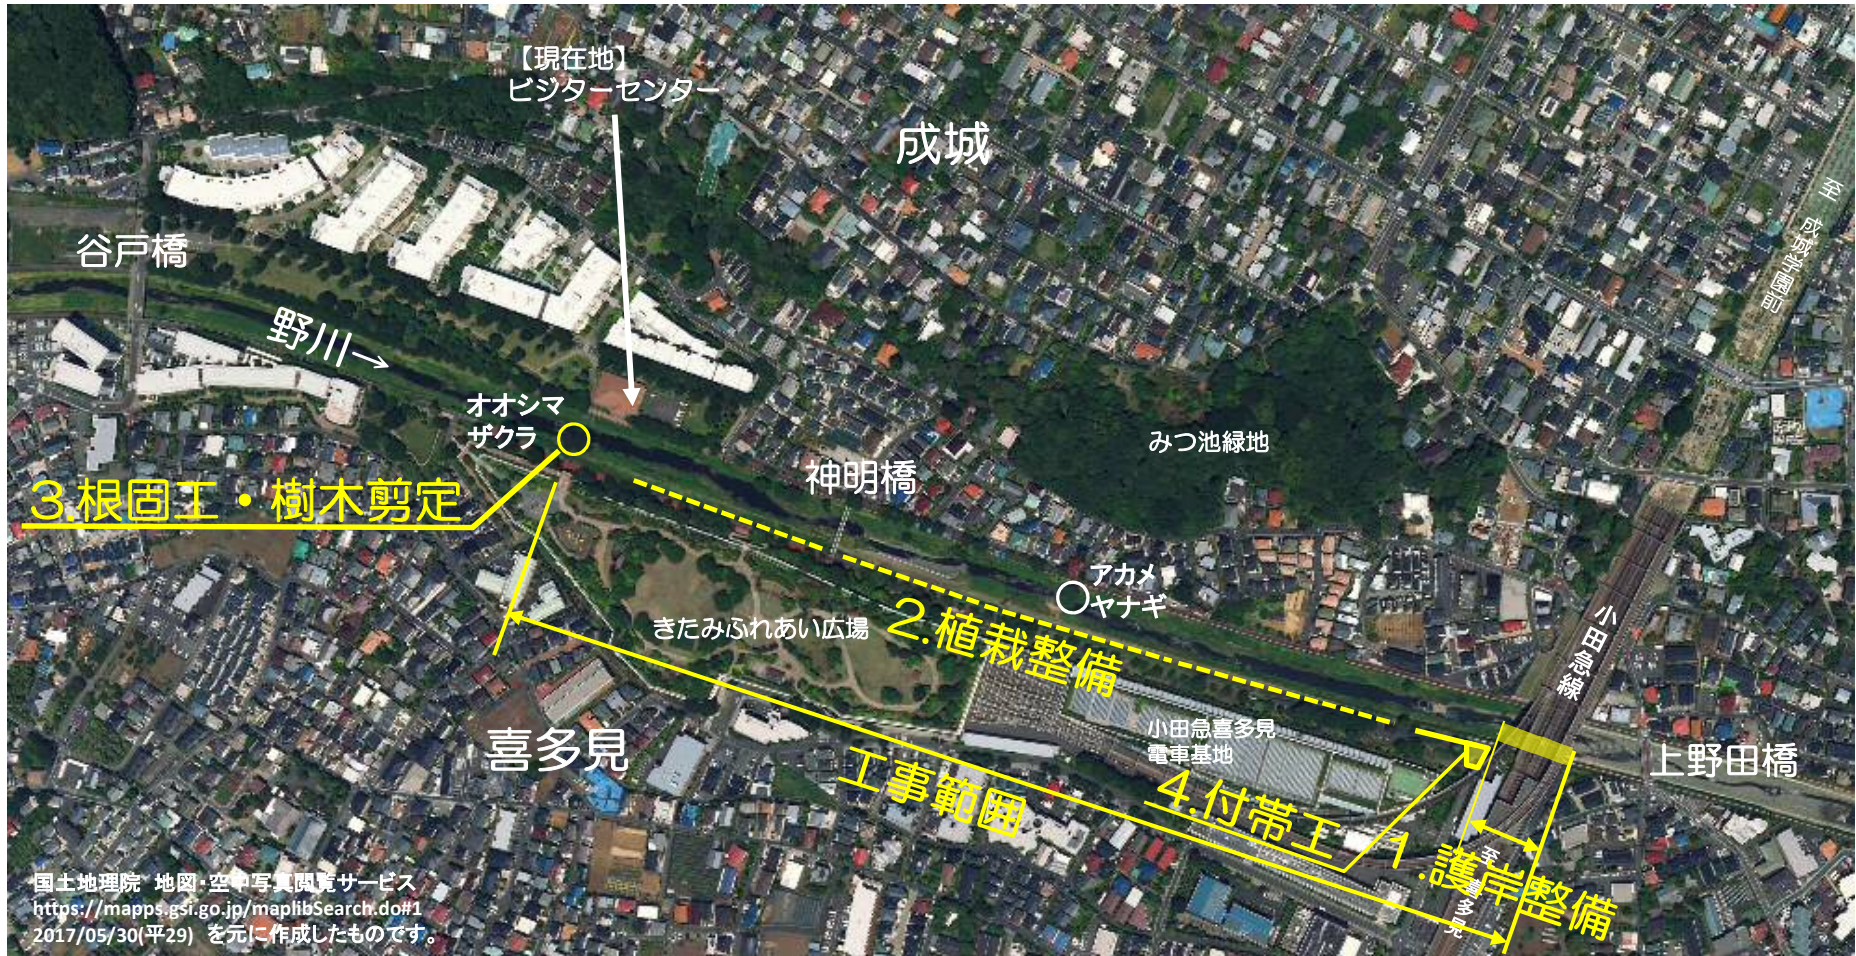
### 1) 令和元年度工事範囲 航空写真

#### 1) 工事範囲

小田急線高架下（喜多見側）約70m

遊歩道沿い（喜多見側）

オオシマザクラ周辺

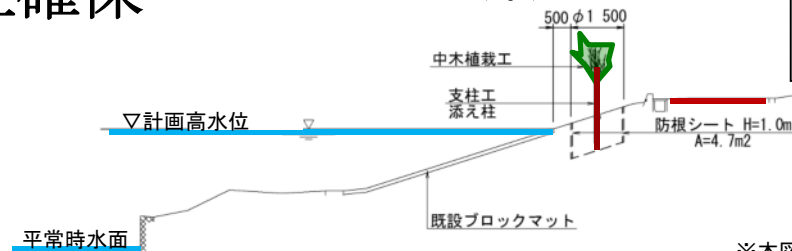
中木植栽工標準断面図  
(案)

### 2) -2 植栽整備 (遊歩道沿い) ～遊歩道からの視認性確保～

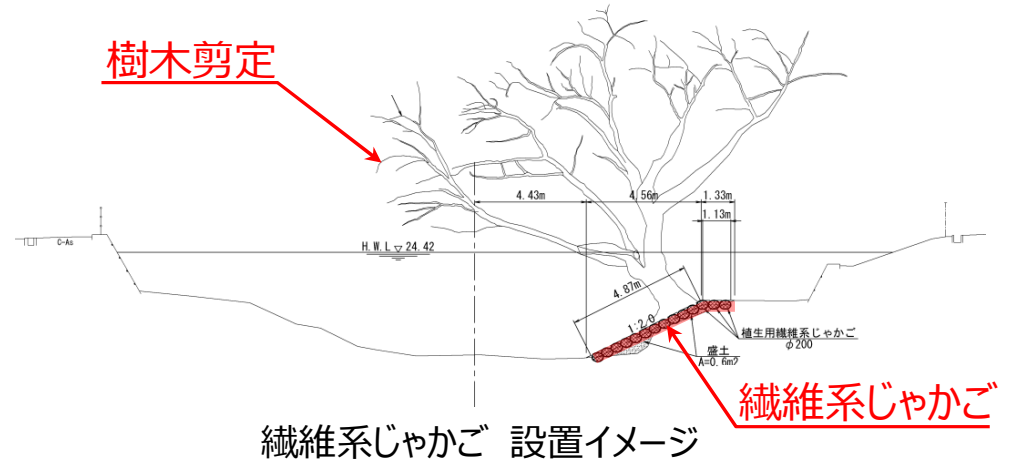
平面図 (案)

### 2) - 3 根固工・樹木剪定 (オオシマザクラ周辺) ～河道断面の確保と樹木保全～

断面図 (案)

樹木剪定

繊維系じゃかご

繊維系じゃかご 設置イメージ

じゃかご (蛇籠)

: 石を中詰めにしたかご状の構造物の総称。わが国の治水工事の中で古くから使われてきた伝統工法の一つ。流れに対する抵抗力が強く、しなるように曲がり、川底などの変化に追随することなどから、川底の洗掘防止(根固工)や護岸斜面の保護(法覆工)に使用される。

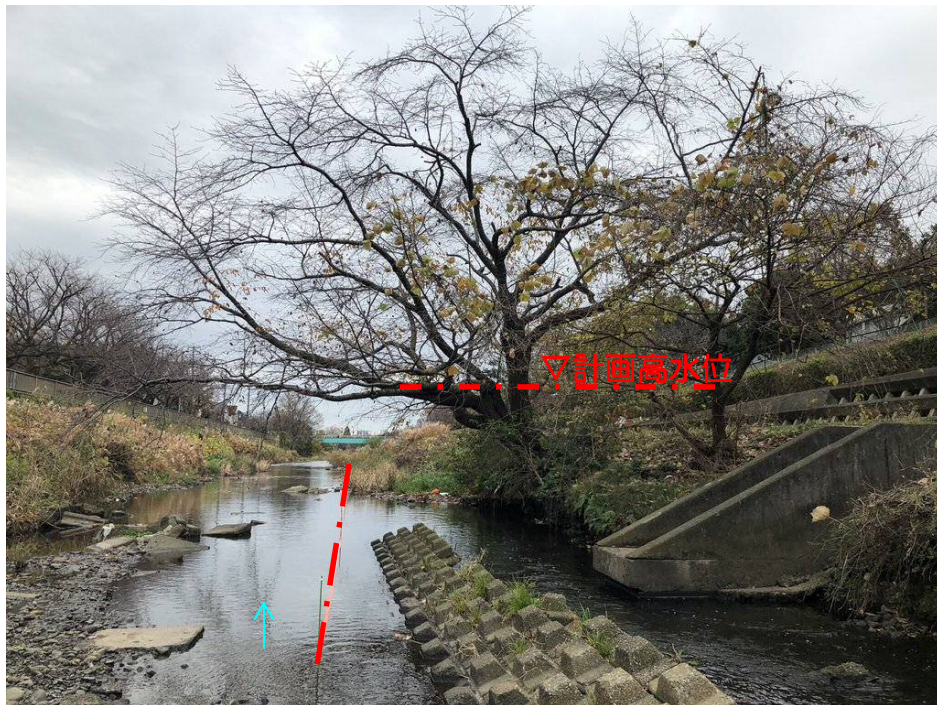
## 検討結果① a) 流下能力を確保するための剪定範囲

- a) 流下能力を確保するための剪定範囲  
⇒ 剪定必要範囲を定め枝葉の剪定を実施する
- b) 倒伏を防止する洗掘対策  
⇒ 根固工を実施する
- c) 流木を防止する流出対策  
⇒ 「杭＋ワイヤー方式」を検討したが効果が期待出来ないため実施しない

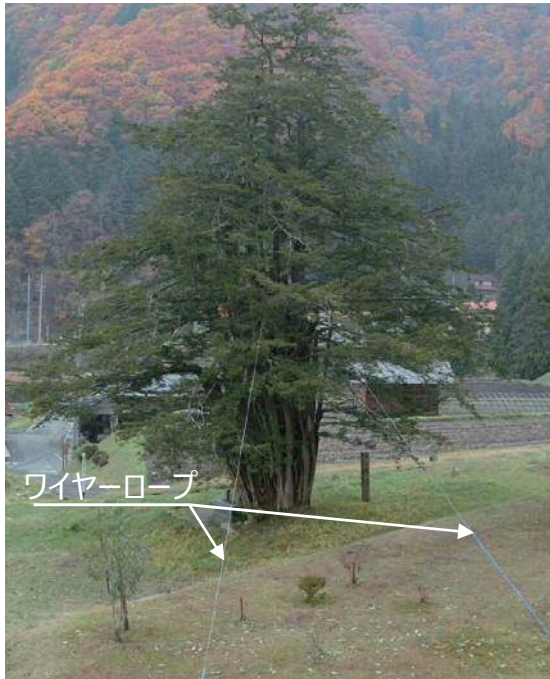
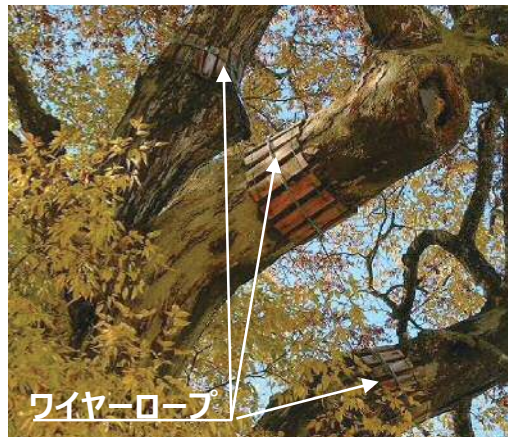
## 検討結果① C) 「杭+ワイヤーロープ」による対策

### ○流出防止効果への懸念

樹幹をワイヤーロープで結束した状態で倒木した場合、樹木に力が加わり、**結束箇所から幹折れが発生する可能性がある。**

ケーリングは、一般的に陸上で強風等による幹裂けや枝裂けを防止するための工法である。

流失防止対策は、流失防止杭（鉄製の杭）とワイヤーロープ2本により構成される。

流失防止杭は地中に埋設するが、**ワイヤーロープ2本は河積内に設置するものとなり、ゴミの滞留等による洪水時流下能力低下の要因となり得る。**

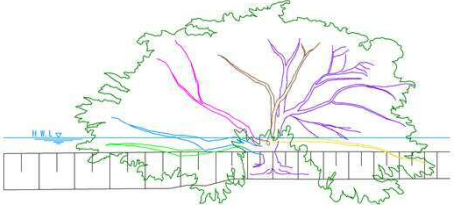
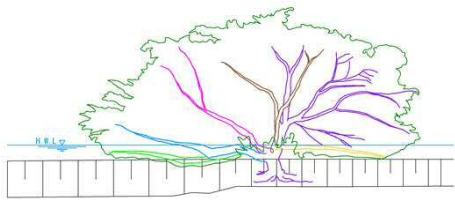
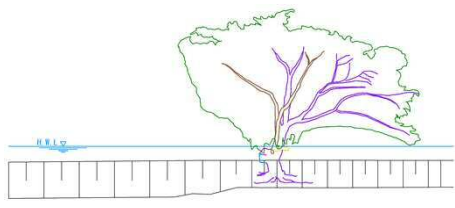
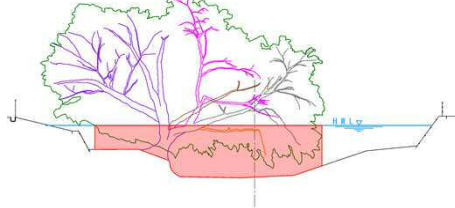
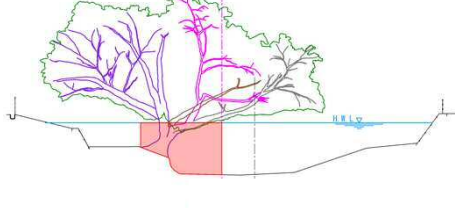
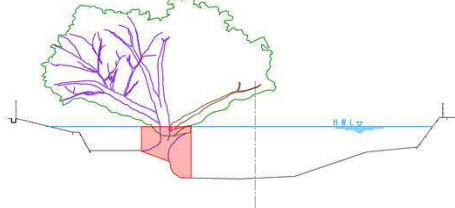
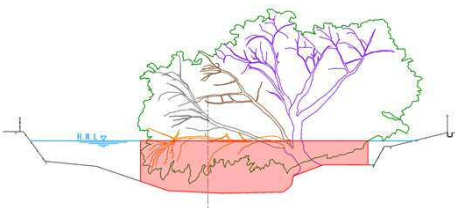
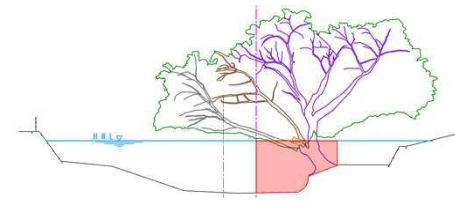
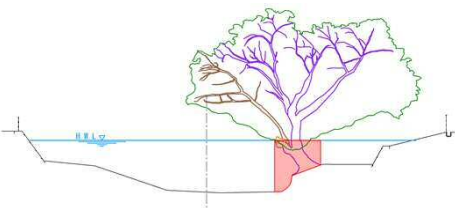
## 検討結果② 剪定後の樹形イメージ

現況	工事後のイメージ	当初計画のイメージ
成城側 (左岸) から

下流から

上流から

※ 本資料は写真から判定・作図したものであり、あくまでイメージです。実物と完全に一致するものではありません。  
 ※ せん定必要範囲に存在している枝は全てせん定するものであります。せん定対象枝は上図に表現している枝に限るものではありません。

: 流水阻害範囲

オオシマサクラの剪定後の形状を検討した結果、ある程度の樹形を残すことができるため、現在の環境を継続できると判断。

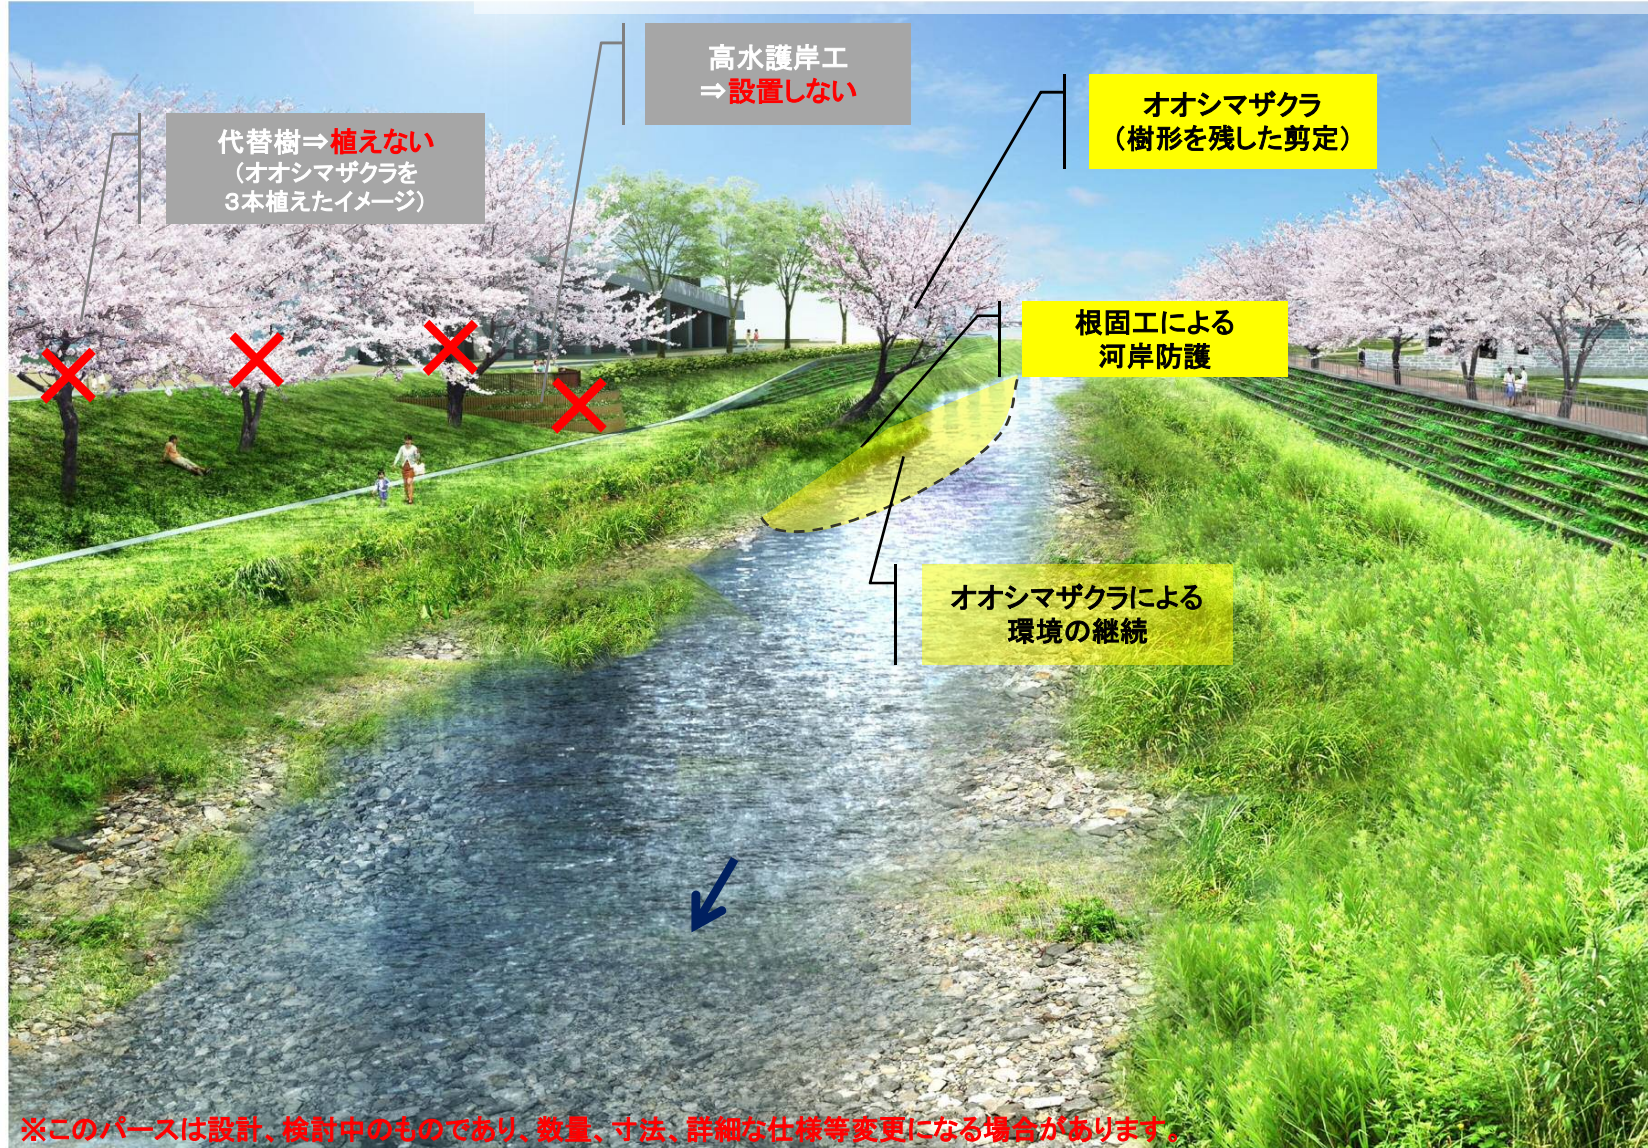
## 検討結果② 工事後のイメージ

H30.9.19 (第3回) 説明会資料を元に作成
