新技術調査表 (1)

登録番号		1701007			
名 称	S C F R 工 法				作成年月日	2017年 08月 30日	
					更新年月日	年 月 日	
副 題	照明柱・標識柱など鋼管柱の根腐れ防止・補修工法			開発年月日	2013年 01月 01日		
分 野	①共通 ③公園 ⑤海岸 ⑦その他	2道路 4河川 6砂防	区 分	1材 料	大 分 類	特 記 項 目	
				②工 法 ③製 品 ④機 械 ⑤その他			共通資材
開 発 者 等	開 発 会 社	会社等名	富国工業株式会社		担当部署	施設部	
		担当者名	占部 元		TEL	078-951-4130	
	提 案 会 社 兼 問 い 合 せ 先	会社等名	一般社団法人 S C F R 工 法 協 会		担当部署	事務局	
		担当者名	小西 弘晃	〒	651-1505	TEL	078-951-2154
		住 所	兵庫県神戸市北区道場町日下部300		FAX	078-951-2154	
ホームページ	http://scfr.jp/		e-mail	scfr-kouhou@fukoku-kk.com

S C F R (エスシーエフアール) 工法は、すだれ状CFRP (炭素繊維強化プラスチック) シートをグリース状接着樹脂で貼付ける (巻き付ける) ことで、「防食効果」& 「補強効果」を両立した、照明柱・標識柱など鋼管柱の根腐れ防止・補修工法である。

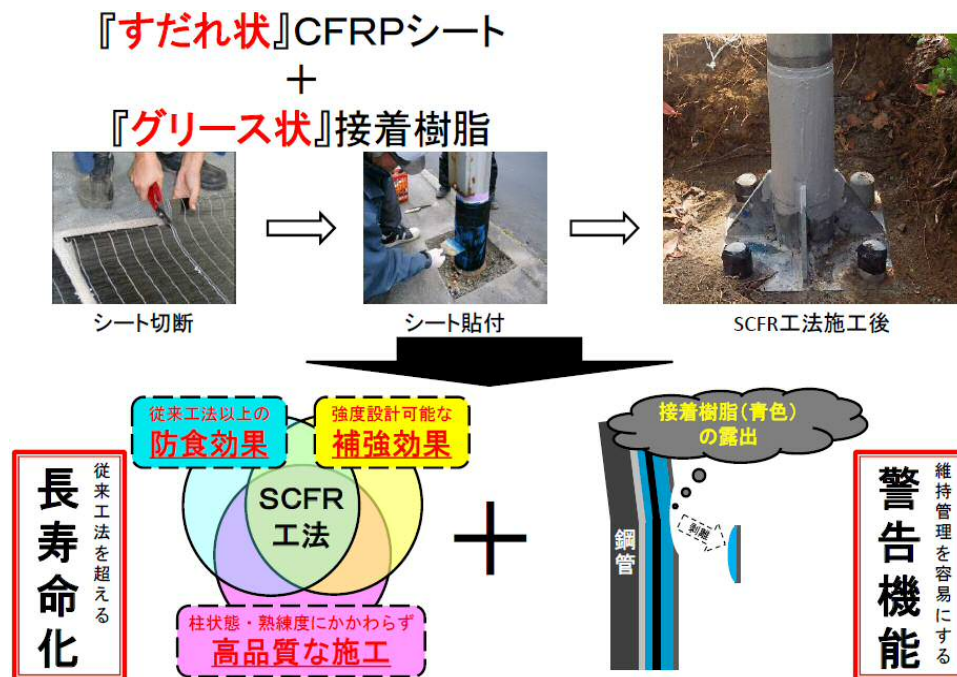
- 1、鋼板のあて板に比べ、材料加工・寸法合わせが容易であり、補強と同時に防食効果がある。
- 2、柱の倒壊予兆を示す警告表示機能があるので、目視で容易に点検が出来、維持管理コストの低減& 倒壊事故の抑制が可能である。

図1 S C F R工法の特徴
