新技術調査表 (1)

登録番号		1001005			
名 称	HS アスコン			作成年月日	2010年 7月 9日		
				更新年月日	2015年 12月 1日		
副 題	高耐久性・高安定性アスファルト混合物			開発年月日	2008年 4月 1日		
分 野	1 共通 3 公園 5 海岸 7 その他	② 道路 4 河川 6 砂防	区 分	1 材 料 2 工 法 ③ 製 品 4 機 械 5 その他	大 分 類	特 記 項 目	
					舗装		設計交通量：N <sub>7</sub> 交通まで適用可能 (特に重交通路線、交差点)
開 発 者 等	開 発 会 社	会社等名	東亜道路工業(株)		担当部署	技術研究所	
		担当者名	村山 雅人		TEL	029-877-4150	
	提 案 会 社 兼 問 い 合 せ 先	会社等名	東亜道路工業(株)		担当部署	関東支社 技術部	
		担当者名	砂田 良和	〒	106-0032	TEL	03-3423-0231
		住 所	東京都港区六本木7-3-7		FAX	03-3403-3480	
ホームページ	http://www.toadoro.com		e-mail	y_sunada@toadoro.co.jp

HS (High Stability) アスコンは、特殊熱可塑性樹脂とポリマーによるハイブリッド改質アスファルトを使用した加熱アスファルト混合物であり、重荷重に対し高い耐久性・安定性を示します。一般的なアスファルト混合物と同様の施工が可能でありながら、半たわみ性舗装やエポキシアスファルト舗装に匹敵する混合物性能を有している。重交通路線や交差点付近に適用することで補修期間の延長が図れるため、路上工事の削減に寄与する。また、静的な重荷重に対する抵抗性が高く、コンテナや貨物を静置するヤード舗装にも適している。さらに、耐油性にも優れるためオイル漏れによる舗装の破損を抑制することができる。

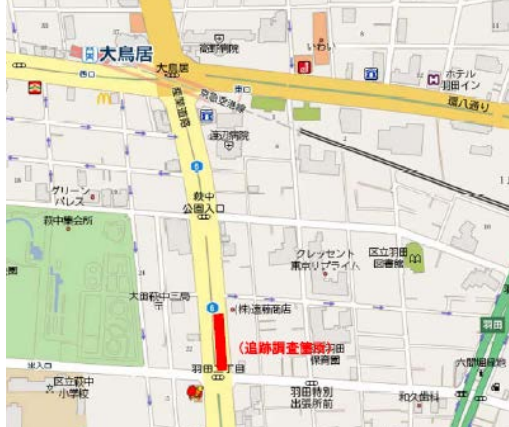
施工位置

2008年「街路築造工事（20二-放17東糶谷その3）及び道路舗装工事（20二-放17大鳥居）」において、2009年2月中旬に中間層と表層工をHSアスコンで施工を行った。  
本施工箇所への施工1ヵ月後と6ヵ月後における追跡調査結果を以下に示す。

（追跡調査区間は、交差点より60mまで）
