| 【件名】 | 道路橋梁維持工事（単価契約）その5 | 【事務所名】 | 北多摩北部建設事務所 | |
| 【工事場所】 | 北多摩北部建設事務所 小平工区(小平市・国分寺市)管内 | 【受注者名】 | 大西建設株式会社 | |

【工事概要】

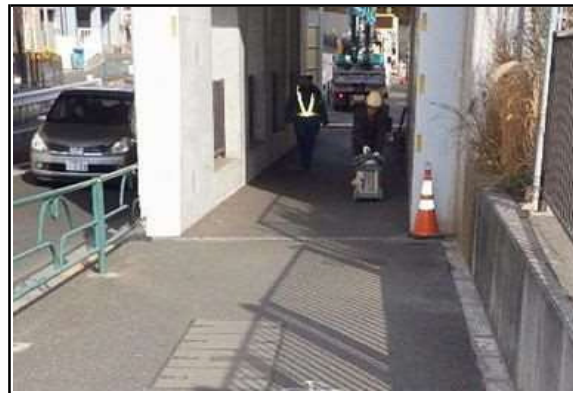
施工前

本工事管内の国分寺市本町に殿ヶ谷立体道路がある。この箇所で大規模な大雨後、官民境から湧水が長期間湧き出ることが続いた。対応方法として官民境から湧き出る水だけでなく、地下水の上昇を少しでも抑える必要があったが、受注者は透水性U型側溝のような優れた施工方法を提案してきた。また、湧水状況に応じて安全施設の形を変える等の工夫を行った点が優秀であった。

当初は、表面排水のみを目的としていましたが、透水性U形側溝（ポラコン）と通常のU形側溝に金額の差がほとんどない為、監督員に提案しポラコンを採用して頂きました。この変更により、少しでも地下水位の上昇を防ぐことが期待できると思います。

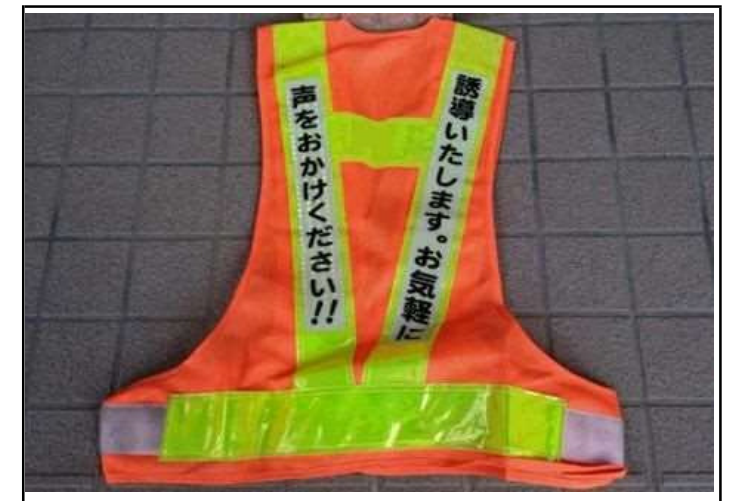
JR国分寺駅の近くの為、歩行者が多く歩行者の方への誘導に苦労しました。また、歩行者の方の中には、どのように行ったらいいか誘導員に聞きづらいという方もいらっしゃると思い、気軽に声を掛けて頂けるような反射を作成し、誘導員に着用させ誘導にあたりました。（右写真）

コメント付き反射チョッキ
