【件名】	道路災害防除工事（29奥の3）	【事務所名】	西多摩建設事務所

【工事場所】	東京都西多摩郡奥多摩町川野地内	【受注者名】	小河内建設株式会社	
【工期】	平成29年8月15日から平成30年3月12日まで	【主たる技術者名】	現場代理人兼監理技術者 政木 仁志

本工事は道路を災害から守るため、奥多摩周遊道路の道上斜面に位置する老朽化したモルタル吹付法面の補修及び補強を行い、斜面の崩壊防止を図る工事です。

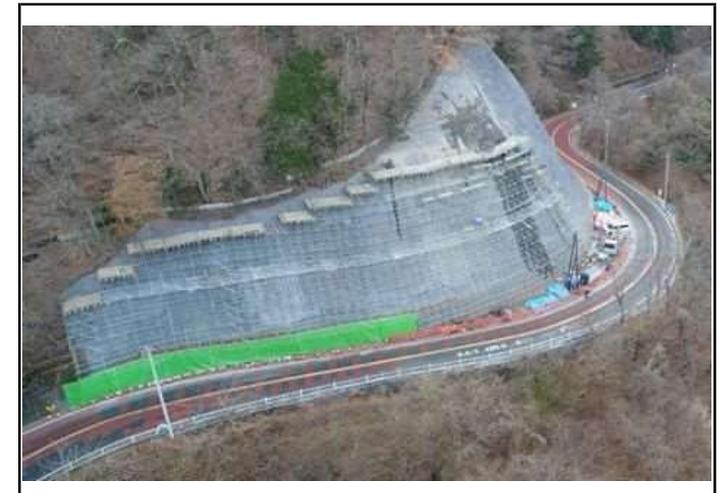
足場の設置範囲と施工順序を工夫し
交通規制無しで施工している状況

- ◇ 苦労した点
鉄筋挿入工の施工時期は厳冬期であり、かつ日の当たらない北斜面で、厳しい寒さでしたが、セメントミルクの凍結防止について対策を行い通常期同等の品質を確保しました。また、降雪で工事が度々中止となり、工程管理に苦労しました。
- ◇ 特に工夫した点
足場工と鉄筋挿入工の施工順序を工夫することで、常時の片側交通規制の日数を減らすことが出来ました。足場の設置に手戻りが生じるため、手間はかかりますが、交通事故発生リスクの軽減のため施工計画段階で提案を行いました。
- ◇ 現場で得られたやりがいや達成感
工事の進捗が進むにつれ、出来栄も上々に仕上がり、達成感を感じることが出来ました。完了検査にあたっては手応えを感じ、多くの協力会社の方々と喜びを共有できました。
- ◇ 建設業の将来を担う若手技術者や学生に対し伝えたいこと
工事責任者としての私の努めは、下請けや孫請けさん達が100%の仕事が出来るよう、計画と管理を行う事だと思っています。それが上手く行けば自ずと満足出来る物や達成感が得られると信じていますので、皆さんも頑張ってください。
