【件名】	水無瀬橋補修工事	【事務所名】	南多摩西部建設事務所

【工事概要】

落橋防止装置(鋼製ブラケット)設置94基 橋面防水工(塗布) 845m²
 橋面舗装工(車道) 526m² 橋面舗装工(歩道) 319m² 断面修復工
 0.11m³ ひび割れ充填注入工4.9m³ ひび割れ注入工(横締めカー
 リー)0.044m³ PC桁1本 管削孔工180箇所 樋設置工124.5m
 剥落防止ネット設置工252m² 金網柵設置工23.5m 排水柵清掃工
 8箇所 区画線設置工1式 仮設工1式

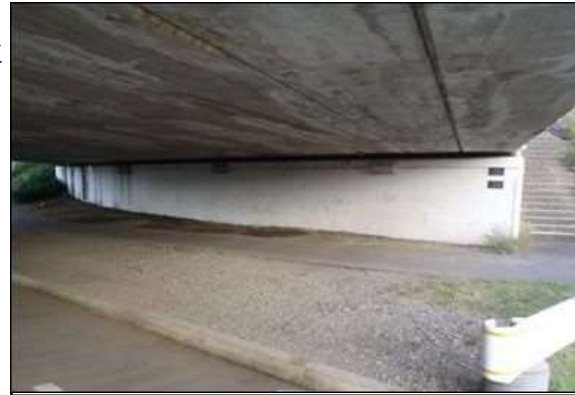
施工前

当該橋梁は、竣工後35年を経過したPC橋梁であり、珪酸骨材反応による損傷等が見られる事から、いかに構造物本体にかかる負担を最小限に抑えながら施工できるかの検討を行い、注意深く施工致しました。

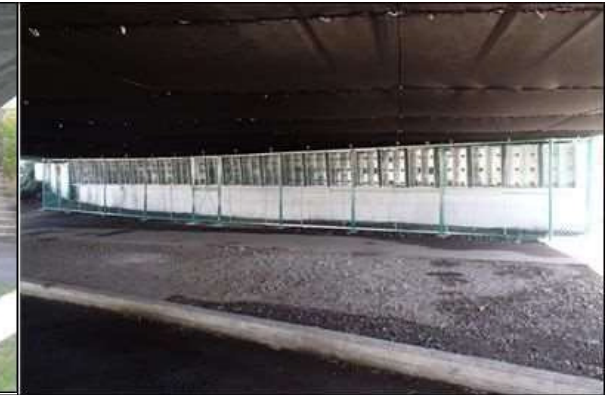
施工後

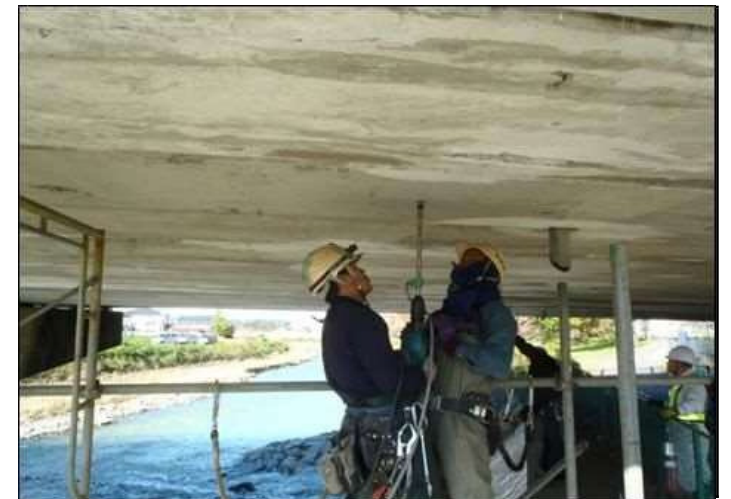
吊り足場用アンカー削孔状況

吊り足場の施工に際し、PC桁底部に削孔するアンカーをPC桁への負担を少なくするために、極力本数を減らすべく構造計算を行った上で、河床面から日々枠組足場の組立解体を繰り返し、削孔作業を行い、通常の吊り足場の施工方法よりアンカーピッチを大きくする事を可能としました。
