# 事業の経緯

# 神田川・環状七号線地下調節池

## 施設の概要

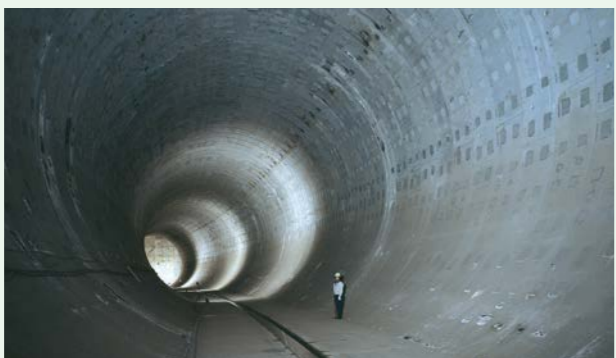
第一期トンネル

約24万m<sup>3</sup>の洪水を貯留する「延長2.0kmのトンネル」と神田川から洪水を流入させるための「神田川取水施設」を建設しました。工事は昭和63年に着手し、平成10年度管理棟等の完成により事業が完了しました。なお、施設の完成に先立つ平成9年4月から取水を開始し、下流域の水害軽減に大きな効果を発揮しています。

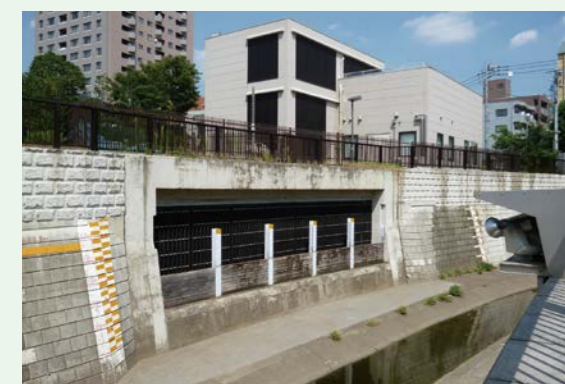
妙正寺川取水施設・取水口

第一期トンネルと接続する「貯留量約30万m<sup>3</sup>、延長2.5kmのトンネル」と善福寺川及び妙正寺川から洪水を流入させるための取水施設等を建設しました。工事は平成7年に着手、善福寺川取水施設は平成17年9月より取水を開始し、平成19年3月には管理棟や電気・設備等を含め、取水施設の全てが完成しました。また、妙正寺川取水施設については、平成19年3月から土木施設の完成により、取水を開始し、平成20年3月には電気・設備等を含め、取水施設が完成しました。

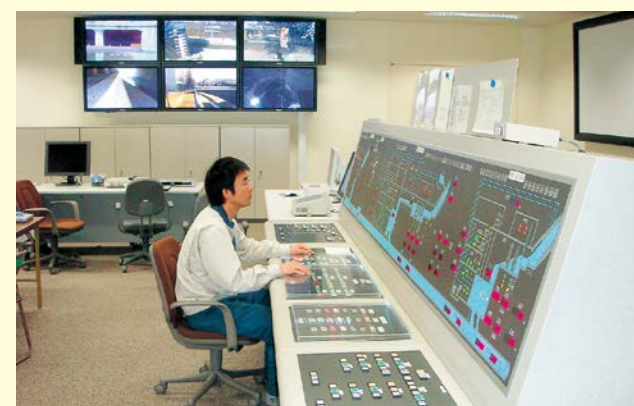
善福寺川取水施設・中央監視操作盤

- ◇取水施設：川から洪水を取り入れ、地下のトンネルまで導く施設です。護岸沿いの越流堰、地下に水を落とす立坑、トンネルへ導水する連絡管渠、また、貯留した水を川へ排水するポンプ設備や換気設備等があります。
- ◇調節池トンネル：取水施設から流入した水を貯留する施設です。
- ◇管理棟：流入や排水設備等の運転操作や監視制御を行うための施設です。

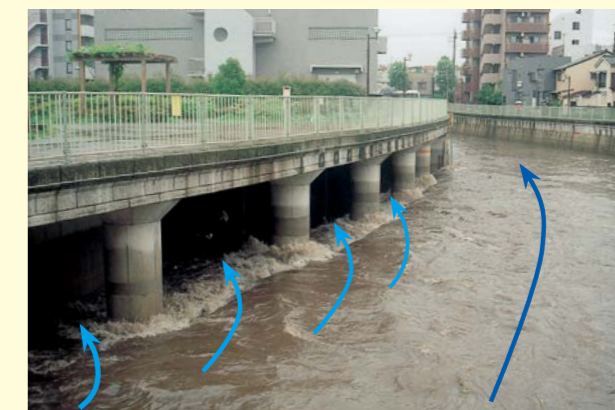
神田川取水施設への流入状況

神田川・環状七号線地下調節池は、平成9年4月から第一期事業箇所、平成17年9月からは第二期事業箇所での供用を開始しています。令和元年10月末までに43回の流入があり、下流域の浸水被害軽減に大きな効果を発揮しています。
