新技術調査表 (1)

名 称		登録番号					
コシイ・スーパーサーモ		作成年月日	2017年 08月 30日				
		更新年月日	2017年 月 日				
副 題	サーモウッド処理により耐朽性、寸法安定性に優れた木材	開発年月日	2005年 04月 日				
分 野	①共通 ②公園 ③海岸 ④その他	2道路 4河川 6砂防	区 分	①材 2工 3製 4機 5その他	大 分 類	特 記 項 目	
					共通資材	薬剤を使用しない木材 耐朽性・寸法安定性に優れた木材	
開 発 者 等	開発会社	会社等名	越井木材工業株式会社		担当部署	技術開発室	
		担当者名	山口 秋生		TEL	06-6685-3180	
	提案会社兼問い合わせ先	会社等名	越井木材工業株式会社		担当部署	東日本SD部	
		担当者名	尾崎 敏享	〒	272-0133	TEL	047-395-6321
		住 所	千葉県市川市行徳駅前1丁目27番17号		FAX	047-395-6324	
ホームページ	http://www.koshii.co.jp/		e-mail	ozaki-toshiyuki@koshi woods.com			
<p>【概要】 コシイ・スーパーサーモは木材にサーモウッド処理（水蒸気式高温熱処理木材）を行うことによって、耐朽性・寸法安定性の性質を向上させた木材製品です。スギやヒノキなどの国産材にサーモウッド処理を行う事で、腐れや反りといった問題を解決し、腐りにくいと知られているイペやジャラなどの輸入材ではなく、地域産材の有効活用が可能となります。高い耐朽性と寸法安定性を活かし、河川周辺や公園・広場等のウッドデッキやフェンス・ベンチ・パーゴラ等に用いることが可能です。</p> <p>【特徴】</p> <ol style="list-style-type: none"> 1. 「高い耐朽性を持つ木材」 木材の腐りやすいという問題を改善した木材製品です。フェンス等に使用した場合の腐れを抑えることが可能です。 2. 「高い寸法安定性を持つ木材」 木材の反りという問題を改善した木材製品です。デッキ等に使用した場合の反りによる不具合を抑えることが可能です。 3. 「長く使える木材」 腐れ・反り・割れによる不具合を抑えるため、ウッドデッキやフェンスなどの安全性の確保や、材料交換などのメンテナンス費用の軽減が図れます。 4. 「多摩産材の活用が可能」 サーモウッド処理は、樹種を選ばないため、多摩産材といった地域産材を指定またはお持込みして頂いた材料をコシイ・スーパーサーモとして製品化することが可能です。「東京都公共建築物等における多摩産材利用推進」に合致します。

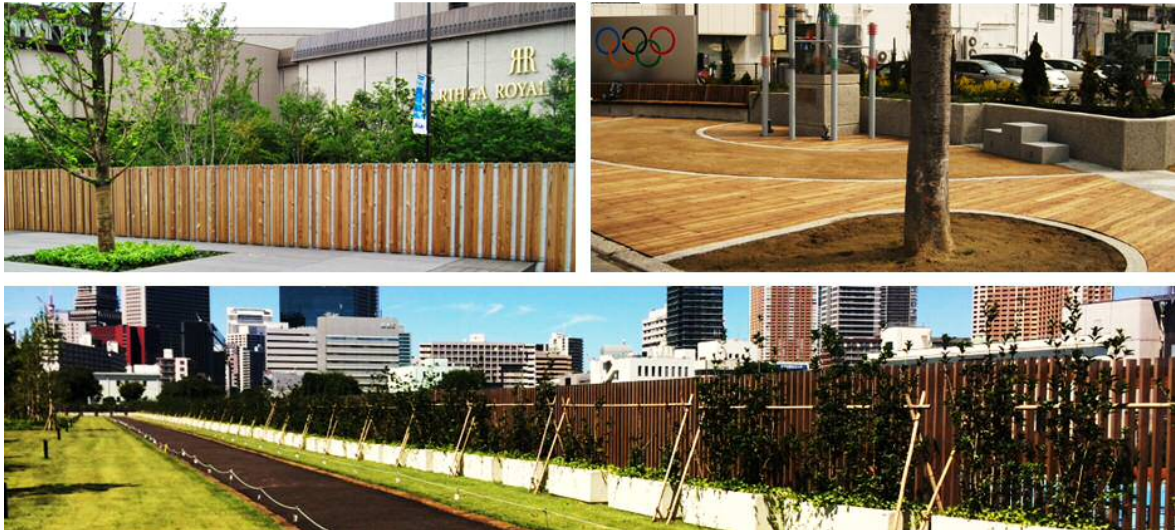
施工例

左上) フェンス 中之島バンク

右上) ウッドデッキ 長野市セントラルスクエア

下) フェンス 品川シーズンテラス
